**Análisis del deslizamiento en la carretera Tijuana-Ensenada
(km 93 +50) a partir modelos de relieve de alta resolución
espacial**

Tesis

Ensenada, Baja California, México
2016

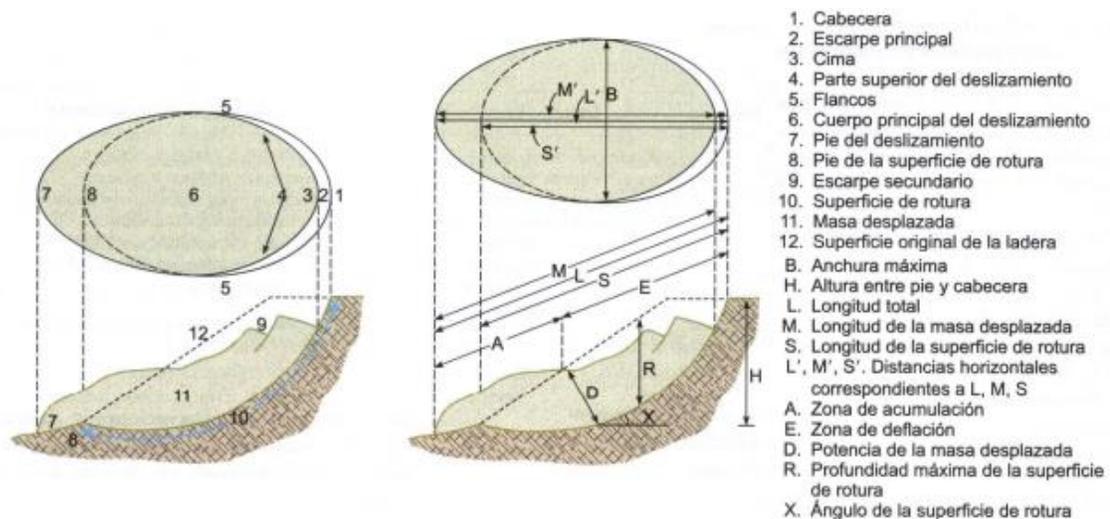
Figura 2. Nomenclatura de un deslizamiento rotacional desarrollada por la Asociación Internacional de Ingeniería Geológica (IAEG, 1990). Diagrama idealizado de los atributos morfológicos (izq.) y de las dimensiones de un movimiento de ladera (der.)

(falla lítrica) provocado por la distribución geométrica de la tensión de cizallamiento (Varnes, 1958). En la Figura 2 se ilustran los diferentes elementos morfológicos y morfométricos observados en un deslizamiento rotacional. Este tipo de movimiento es definido por Varnes (1958) como uno de los principales problemas a los que se enfrentan los ingenieros en la construcción de carreteras.

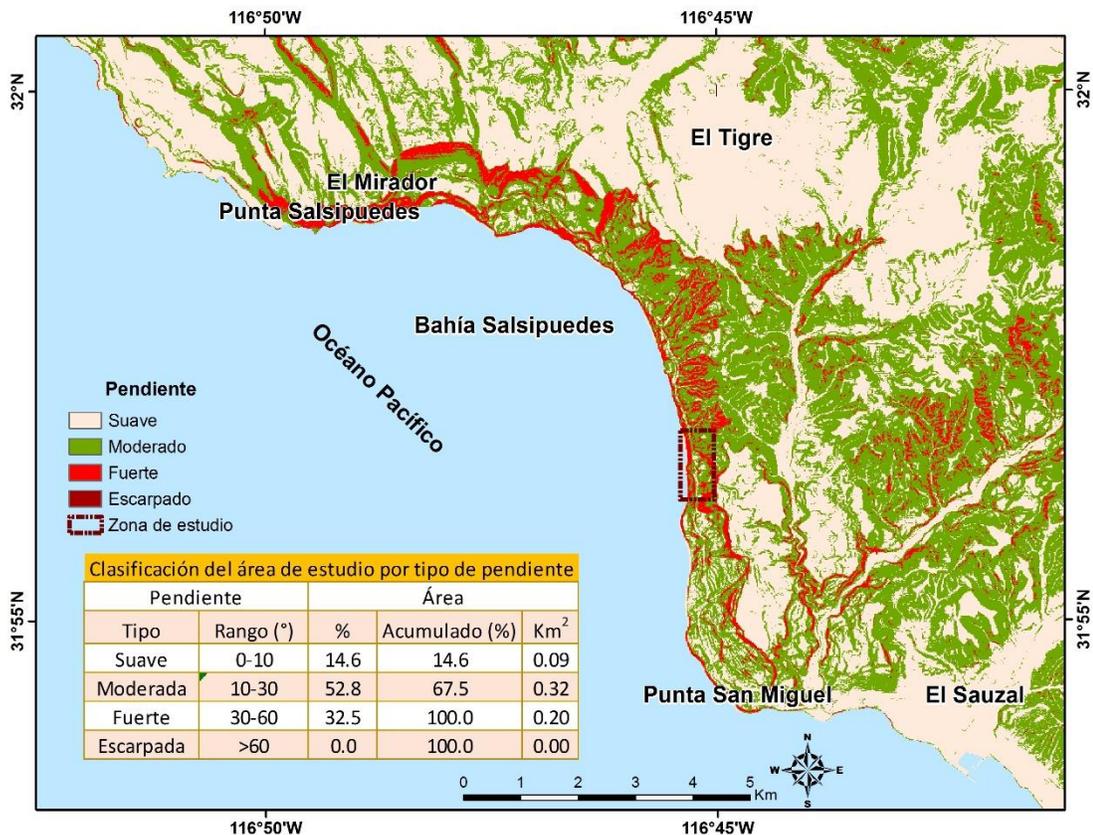
Figura 4. Mapa de pendientes de la zona entre punta San Miguel y punta Salsipuedes. La topografía cercana a la costa presenta pendientes moderadas a fuertes (10°-60°). De acuerdo a la clasificación del área de estudio por el tipo de pendiente se observa que 30% de la zona tiene una gradiente fuerte, localizados en la cresta y en la base de la pendiente.

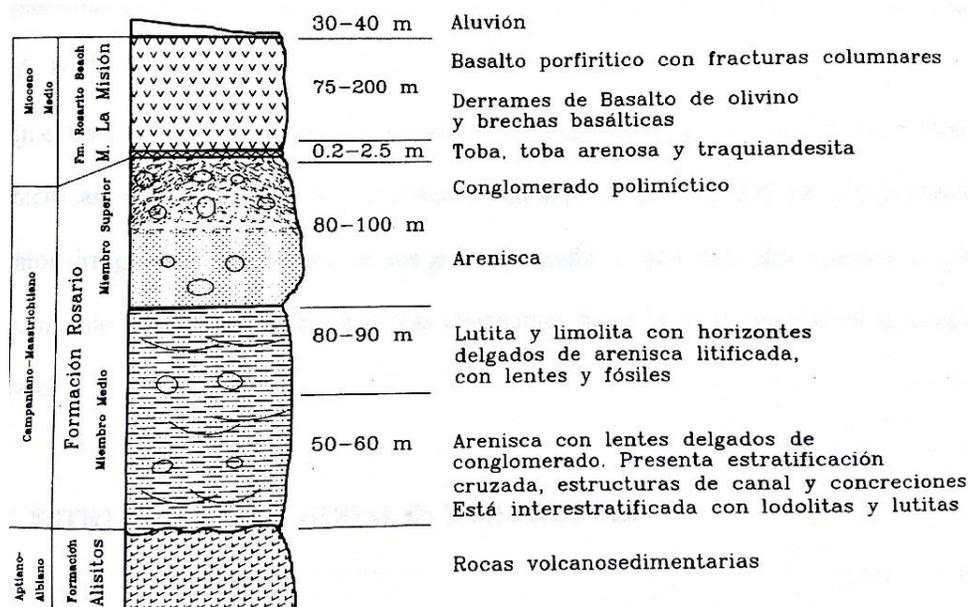
Figura 5. Columna estratigráfica compuesta del área de Salsipuedes-Cíbola del Mar. Destacan tres tipos de unidades: volcanosedimentarias de la Fm. Alisitos del Aptiano-Albiano, les sobreyacen las rocas sedimentarias de la Fm. Rosario del Campaniano-Maastrichtiano, coronadas por rocas volcánicas del Mioceno Medio de la Fm. Rosarito Beach (Cruz-Castillo, 1998; modificado de Morales-Pérez, 1995).

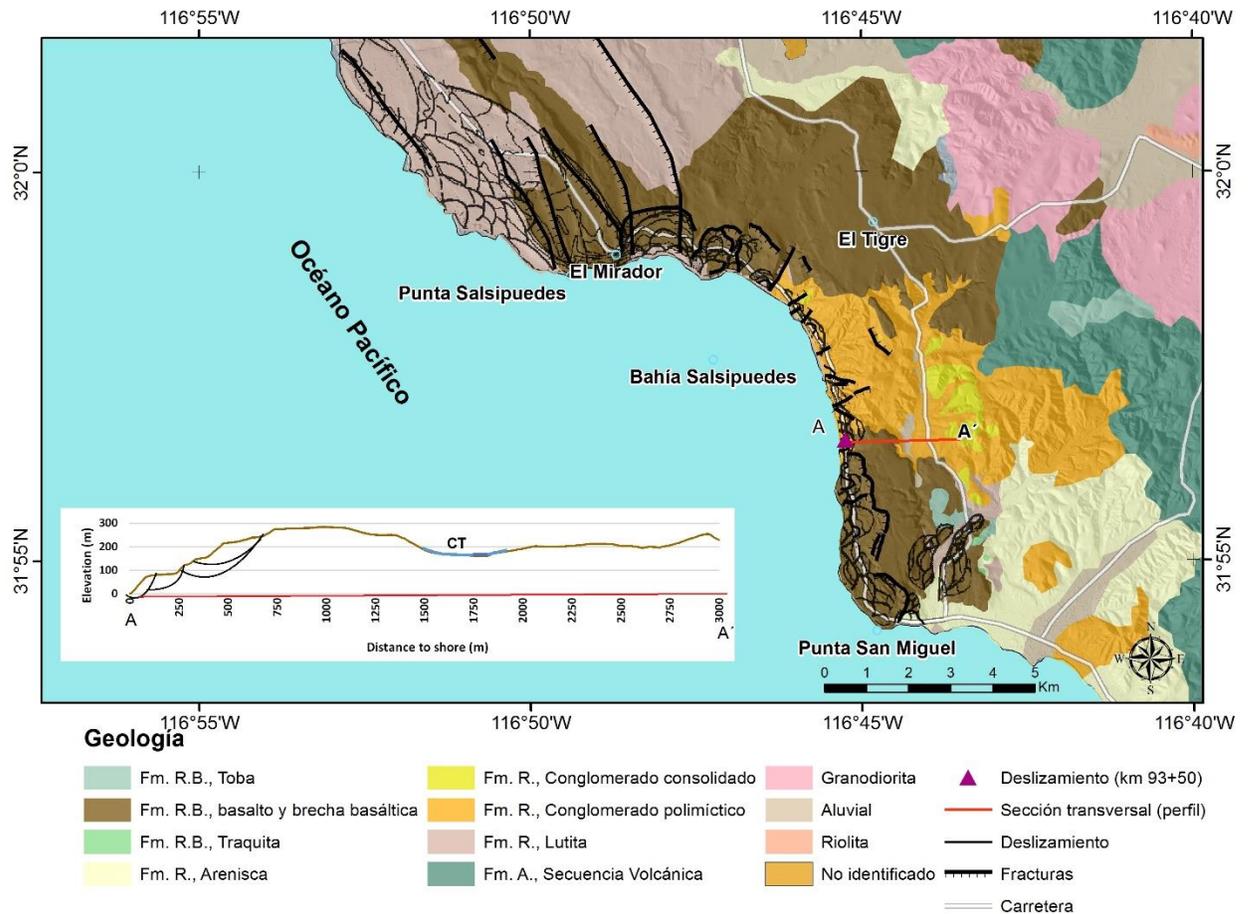
Figura 6. Mapa geológico y estructuras regionales observadas en el corredor punta San Miguel-punta Salsipuedes. En la simbología se abreviaron el nombre de las Formaciones Rosarito Beach como Fm. R.B., Rosario como Fm. R. y Alisitos como Fm. A. La unidad dominante en el área de estudio es la de derrames de basalto que se sobreyacen a conglomerados polimíticos (conglomerados/ areniscas poco consolidados) pertenecientes al miembro superior de la Formación Rosario. El mapa también muestra estructuras geológicas como las fracturas (línea dentada) y una interpretación de los límites de deslizamientos realizados con fotointerpretación por Minch, 1972. En la zona principal del deslizamiento se observa la convergencia de antiguos deslizamientos. El área del deslizamiento en el km 93 +50 está señalado con el triángulo morado y la línea roja entre A y A' representa la sección transversal de la zona central del deslizamiento observado en el perfil del lado izquierdo (Modificado de Gómez-Castillo, 2010).

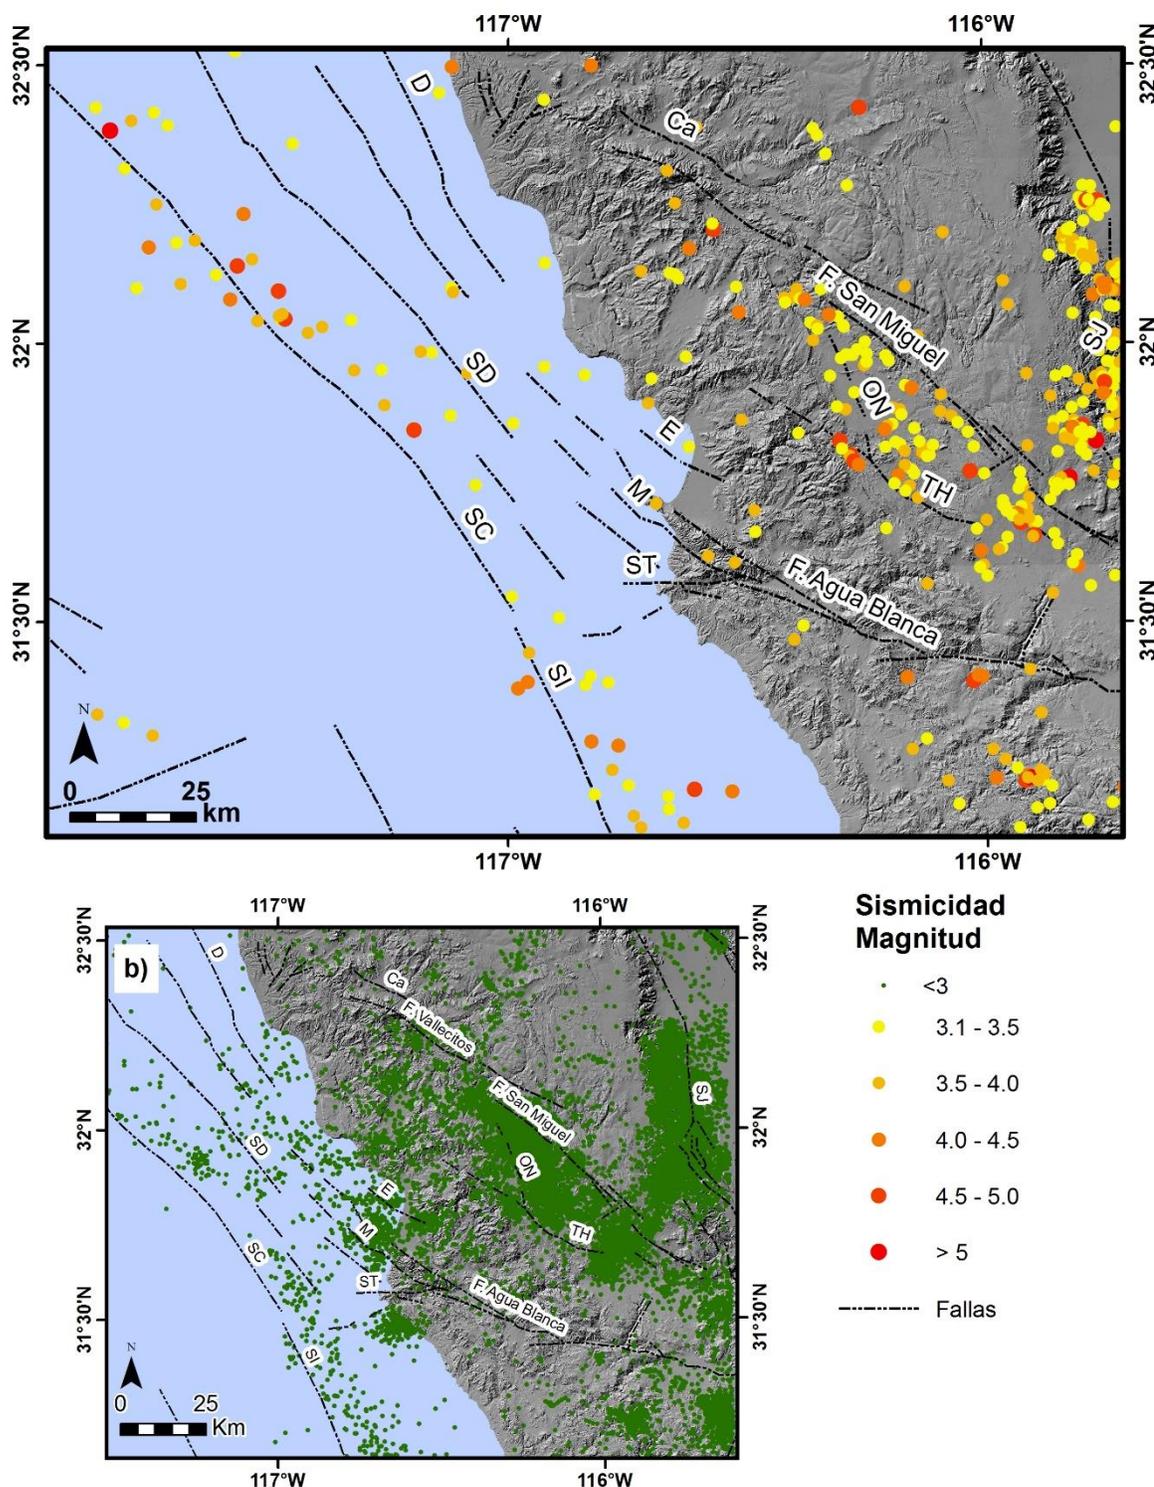
Figura 7. Mapa de distribución de epicentros sísmicos (1980-2015) en el noroeste de Ensenada elaborada con la base de datos de RESNOM. a) Epicentros con $M > 3$. b) Epicentros con $M < 3$. El noroeste de Ensenada se ve afectado por dos grandes sistemas de fallas, hacia el sur la falla Agua Blanca y hacia al NE por el sistema San Miguel-Vallecitos, conformado por la falla San Miguel, la cual se considera una falla activa, y las fallas Vallecitos-Calabazas. Aunque Ensenada es considerado un margen continental tectónico activo se presentan pocos eventos de $M > 3$ (modificado de Cruz-Castillo, 2002; Fuente epicentros: RESNOM, 2016).

*Ca= Falla Calabazas, D= Falla El Descanso, E= Falla Estero Beach, SD= Falla San Diego, M= Falla Maximinos, ON= Falla Ojos Negros, ST= Falla Santo Tomás, SC= Falla San Clemente, SI= Falla San Isidro y SJ= Falla Sierra Juárez.

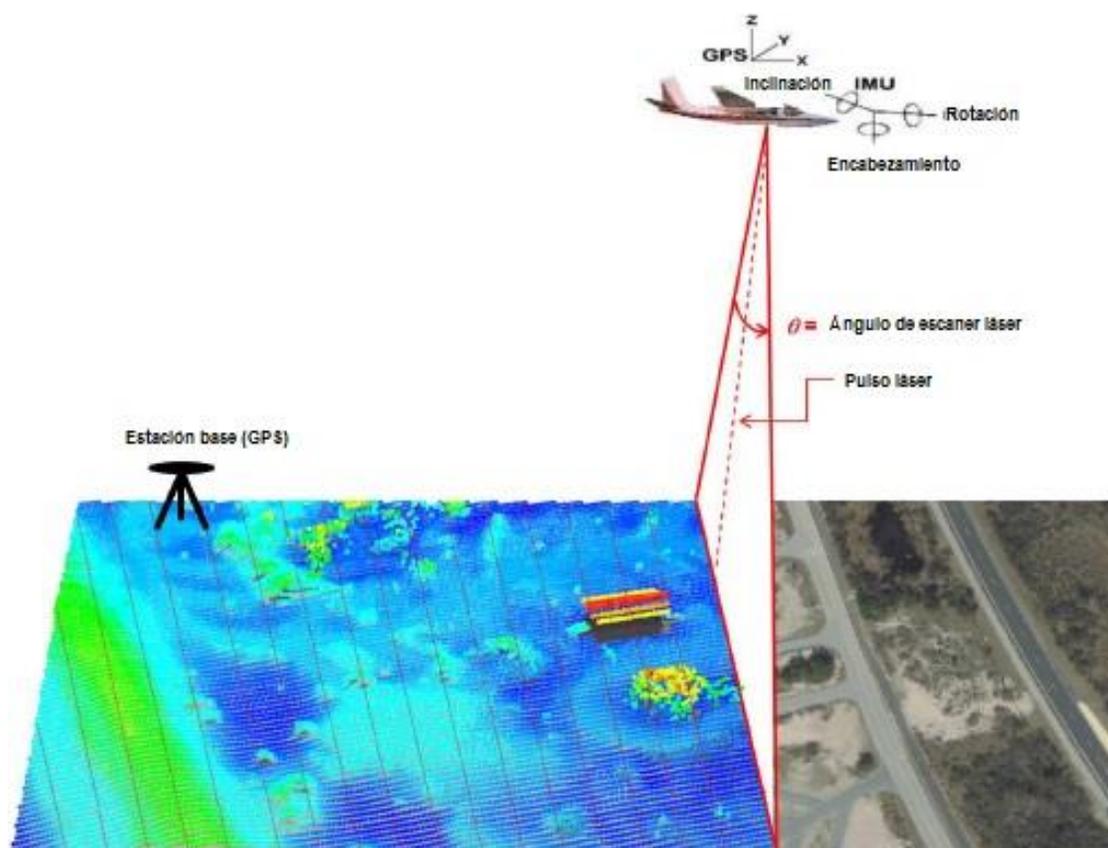
Figura 8. Componentes básicos de los sistemas LiDAR. a) Diagrama esquemático del funcionamiento de las líneas de escaneo de LiDAR aerotransportado resultando en líneas paralelas de puntos medidos. Los tres componentes básicos de un sistema ALS son: Sistema de escáner láser, GPS (sistema de posicionamiento global diferencial), el cual registra la posición de la plataforma y su diferencia con respecto a una estación base, (factor de corrección) y, Sistema de navegación inercial (Inertial Measuring Units, IMU por sus siglas en inglés), que se basa en la rotación, inclinación y encabezamiento del sistema LiDAR, los cuales permiten definir la posición exacta de la plataforma midiendo el movimiento en todas las direcciones (modificado de NOAA, 2012).

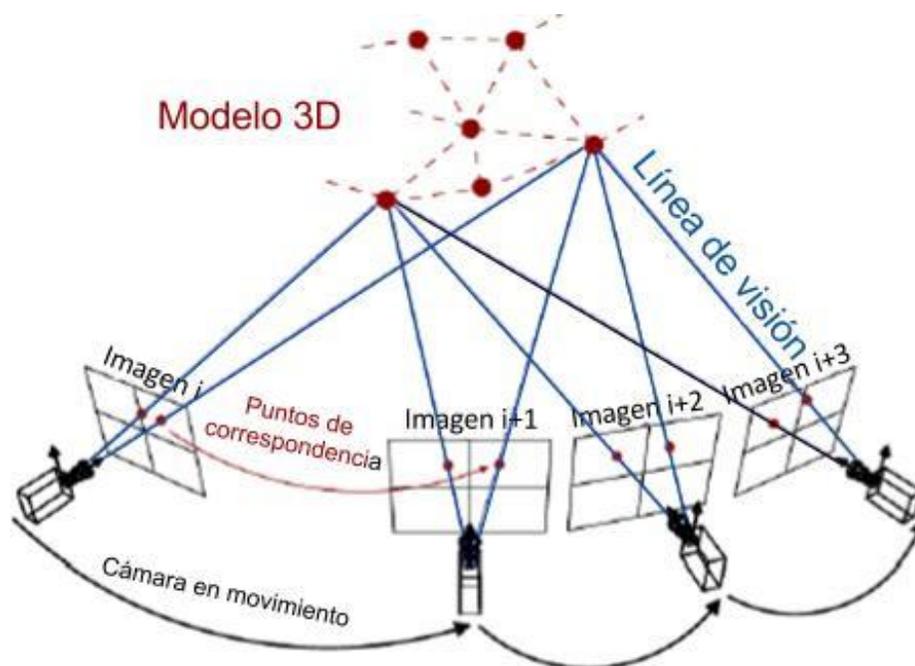
Figura 9. Esquema de la reconstrucción de una escena 3D a partir de fotografías tomadas por una cámara en movimiento (SfM) y la identificación de n puntos de correspondencia en m imágenes. Como resultado final se obtiene una nube de puntos semejante a los datos obtenidos por LiDAR (modificado de TNT, 2015)

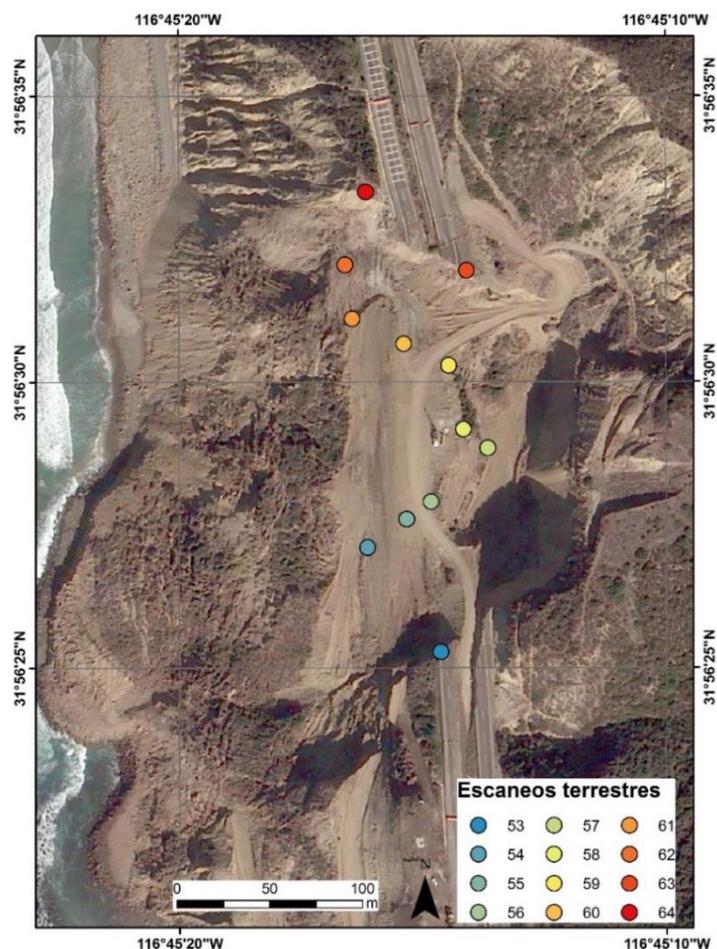
Figura 10. Mapa de localización de los escaneos terrestres adquiridos por el equipo FARO Focus 3D x 330 el 2 de febrero de 2014. Se registraron 12 escaneos de la zona del deslizamientos desde diferentes perspectivas sobre un área de aproximadamente de 16,789 m².

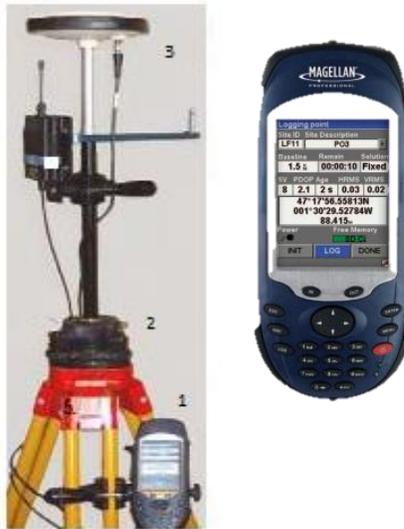
Figura 12. Componentes principales del GPS Magellan Pro-Mark 3, un sistema GPS diferencial que consta de: 1) unidad receptora (GPS), 2) base para elevar la antena hasta 2 m sobre el nivel de la superficie, y 3) Antena GNSS externa. Para el levantamiento de puntos se emplearon dos equipos, uno como base que se mantiene en el mismo sitio durante todo el levantamiento y el segundo es la estación móvil con la cual se ubican los puntos de control terrestre GCPs cuya ubicación precisa se incorpora en el procesamiento de las fotos (Magellan, 2007).

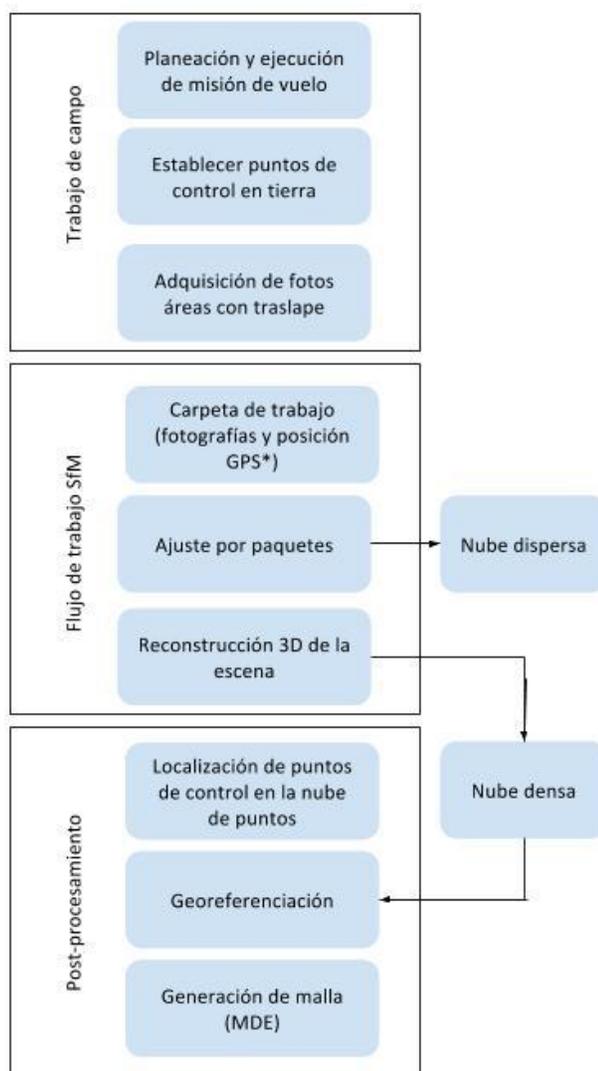
Figura 13. El procesamiento de datos a partir de SfM se puede clasificar en tres grandes grupos: Trabajo de campo, Trabajo de computo (flujo de trabajo SfM) y post procesamiento (modificado de Westoby et al., 2012). En el caso del km 93+50, se implementaron dos plataformas para la adquisición de datos, de las cuales sólo con eBee se trabajó personalmente en los tres niveles. La segunda plataforma utilizada fue el dron DJI S800. Para los datos del dron DJI S800 se realizó el flujo de trabajo SfM y post-procesamiento. Debido a que los datos del dron DJI S800 fueron proporcionados por Cavaro Comunicación no hubo una planeación para la adquisición de fotografías del área de interés, del traslape entre fotografías ni de los puntos de control en tierra. Esta última parte se realizó durante el post-procesamiento a partir de una orto imagen GeoEye 1 con resolución a 1m.

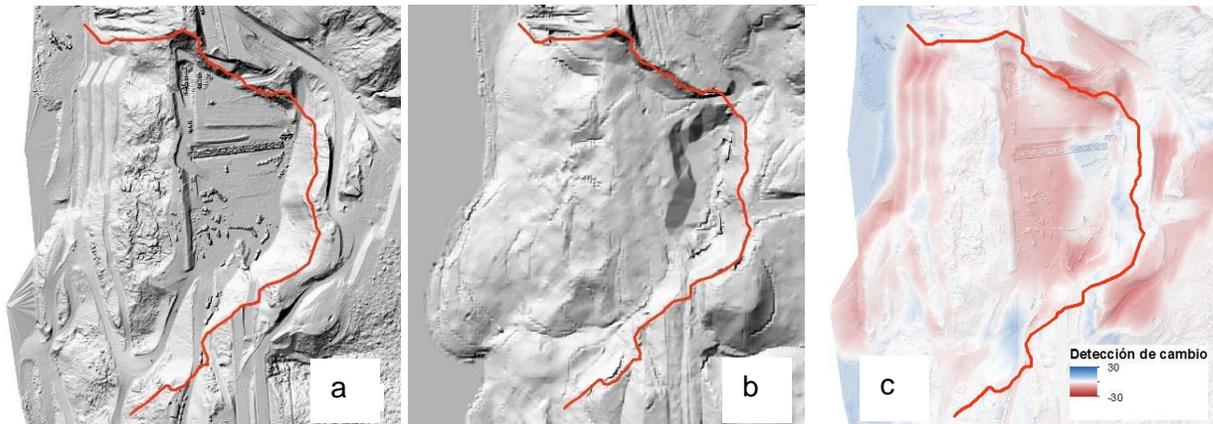
Figura 14. La diferencia entre DEMs es en una operación algebraica entre los valores de elevación de una fecha posterior a) y otra anterior b). El ráster resultante c) es la diferencia y en este se revelan las zonas de cambio y zonas sin cambio.

donde ΔE_{ij} es la diferencia de alturas calculada entre dos DEM y a_p es el área de la celda (resolución del ráster).

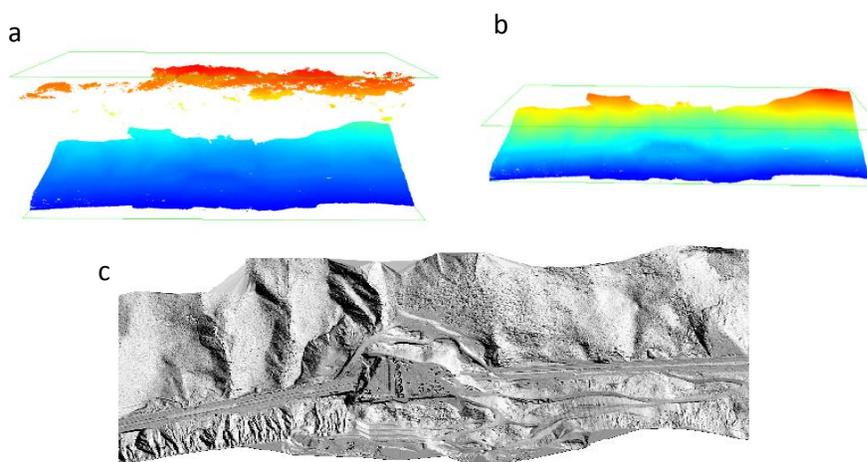
Figura 15. Generación de MDE a partir de nube de puntos NCALM. La escala de color en las nubes de puntos a y b representan un gradiente de altura donde azul representa los valores más bajos y el rojo lo más alto. a) Nube de puntos original con presencia de ruido (nubosidad). b) Nube de puntos procesada en LAStools para ignorar la clase 7 (ruido). c) MDE sombreado.

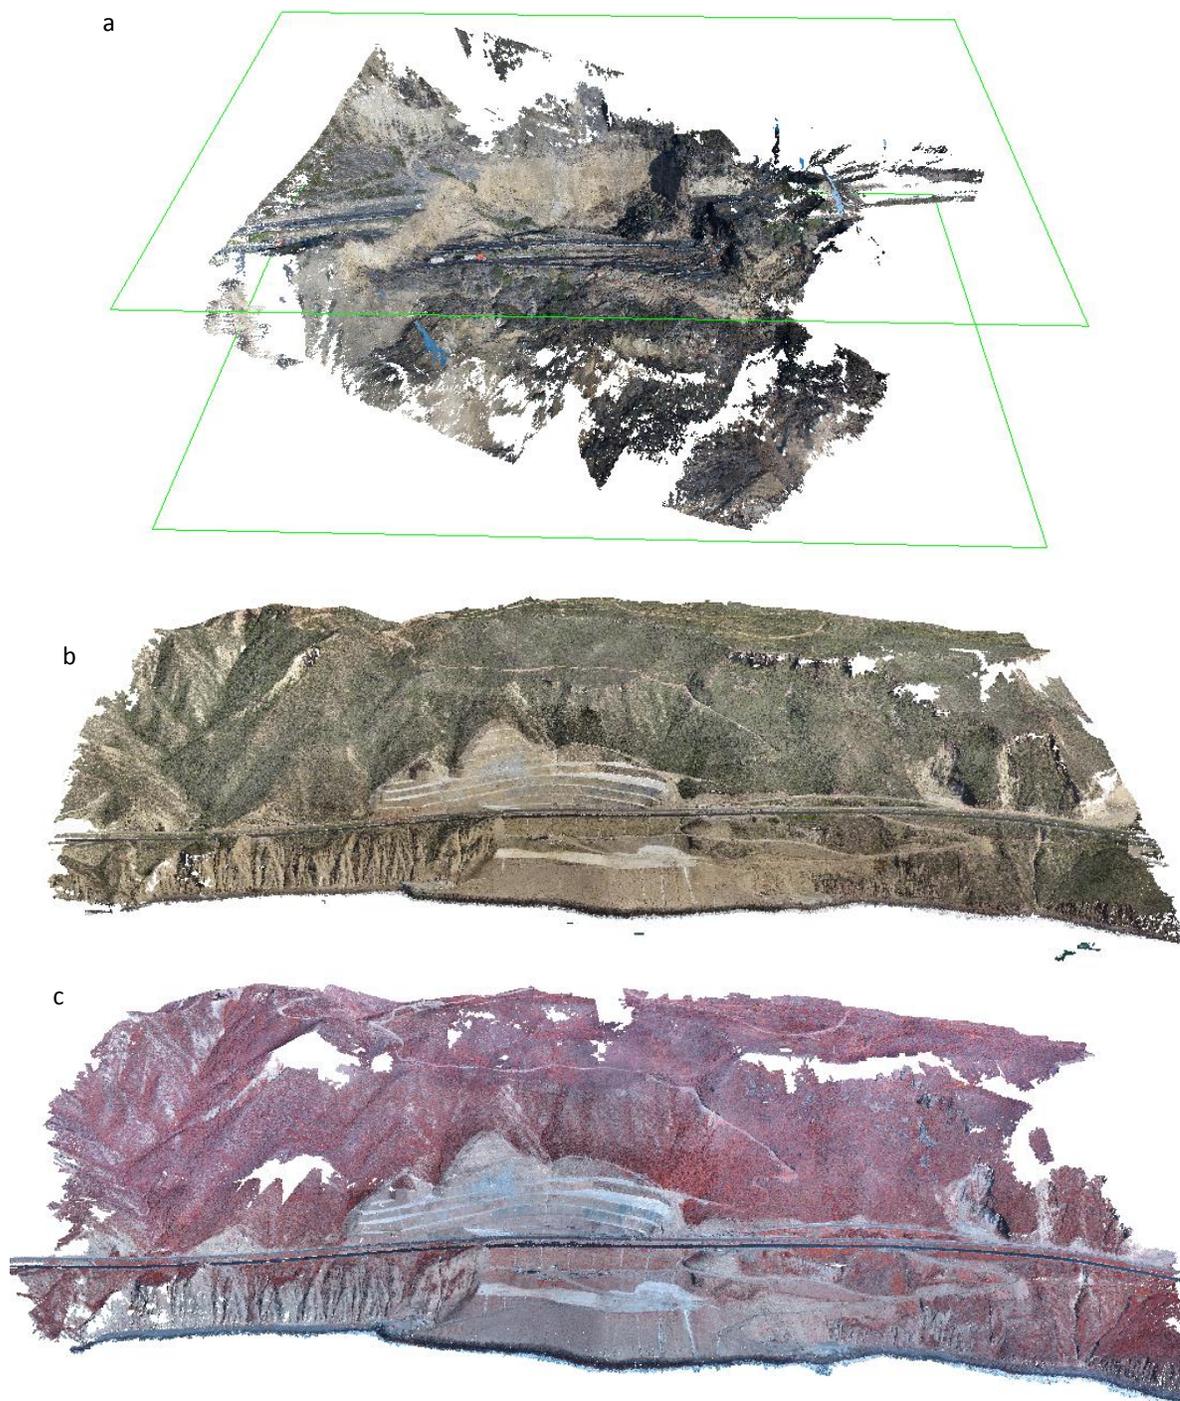
Figura 16. Nubes de puntos densas para el km 93+50 obtenidas con drones. a) Nube de puntos a partir del dron DJI S800. Las imágenes empleadas en la reconstrucción de la escena se enfocaron en el área principal del deslizamiento por lo que la mayor acumulación de error se ubica en la periferia del modelo, especialmente del lado derecho. Los modelos b y c son nubes de puntos obtenidas a partir del dron eBee en color verdadero (RGB) y color cercano al infrarrojo (NIR), respectivamente. A diferencia del modelo RGB, el modelo NIR fue construido con aproximadamente 20% menos fotografías.

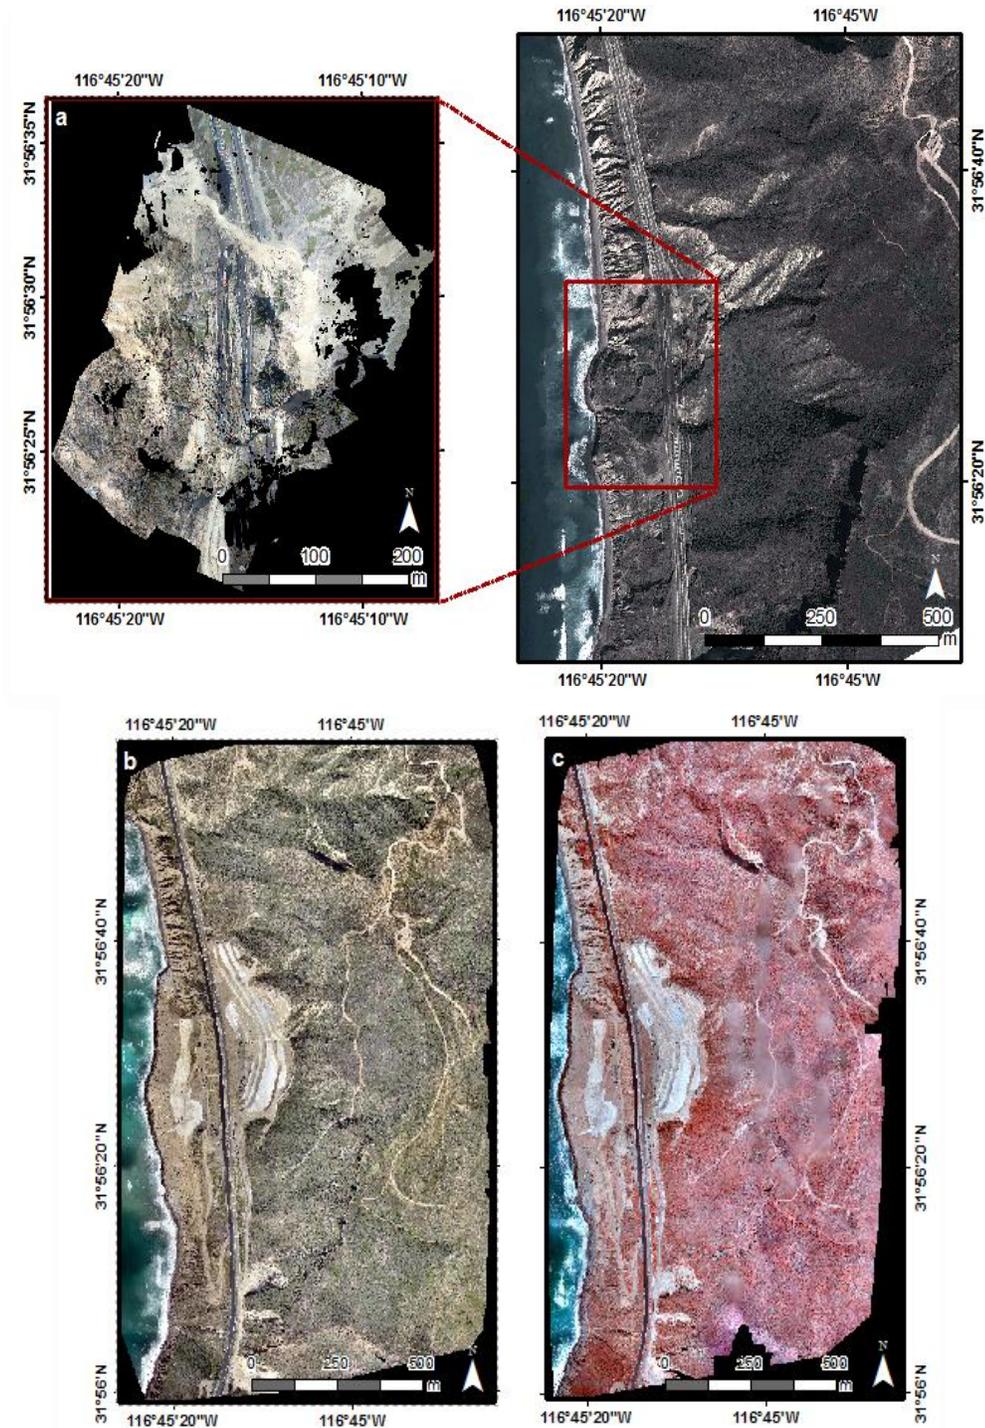
Figura 17. Mosaicos generados a partir de las nubes de puntos de drones. a) Mosaico DJI S800 con resolución de 5cm. b) Mosaico eBee RGB con resolución de 4.5 cm. C) Mosaico eBee NIR con resolución de 4.8 cm.

Las nubes de puntos de ambos drones fueron procesadas en LASTools y como producto final se obtuvieron MDE con resolución de 0.5m para DJI S800 y 1m para eBee. En la Tabla 3 se resumen las características de las diferentes fuentes de datos a partir de las que se generaron los MDE. Otros productos que se generaron fueron ortomosaicos de la zona de estudio con resolución de 5 cm y 4.5 cm, respectivamente (Figura 17).

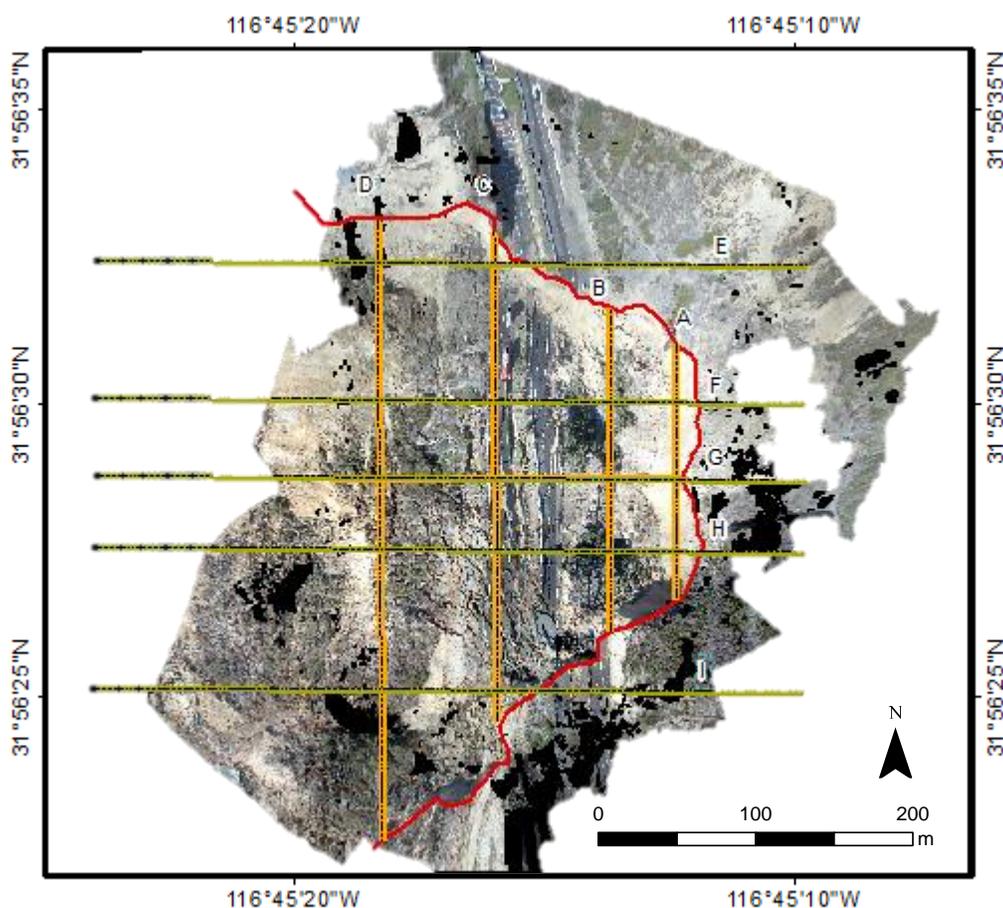
Figura 18. Determinación general de las dimensiones del deslizamiento en el km 93+50. Las secciones transversales amarillas representan las zonas de donde se extrajeron las dimensiones del deslizamiento. Las secciones transversales verdes son zonas de donde se realizaron perfiles entre el MDE INEGI (2006) y DJI S800 (2013).

El deslizamiento en el km 93+50 ocurrido el 28 de diciembre de 2013 fue un evento de tipo rotacional. La Figura 18 muestra cinco secciones en donde se representan las diferentes dimensiones observadas en el deslizamiento. La parte más ancha del deslizamiento se localiza entre los segmentos C y D con aproximadamente 370 m. La zona más angosta tiene 135 m (segmento A). El segmento B indica la zona del deslizamiento que afectó al trazo de la carretera (aproximadamente 170 m). El segmento D marca una zona de ~230 m en donde hay una transición del movimiento del deslizamiento, mientras que el segmento E marca indica la longitud (~190 m) general del deslizamiento descrita en la Figura 18.

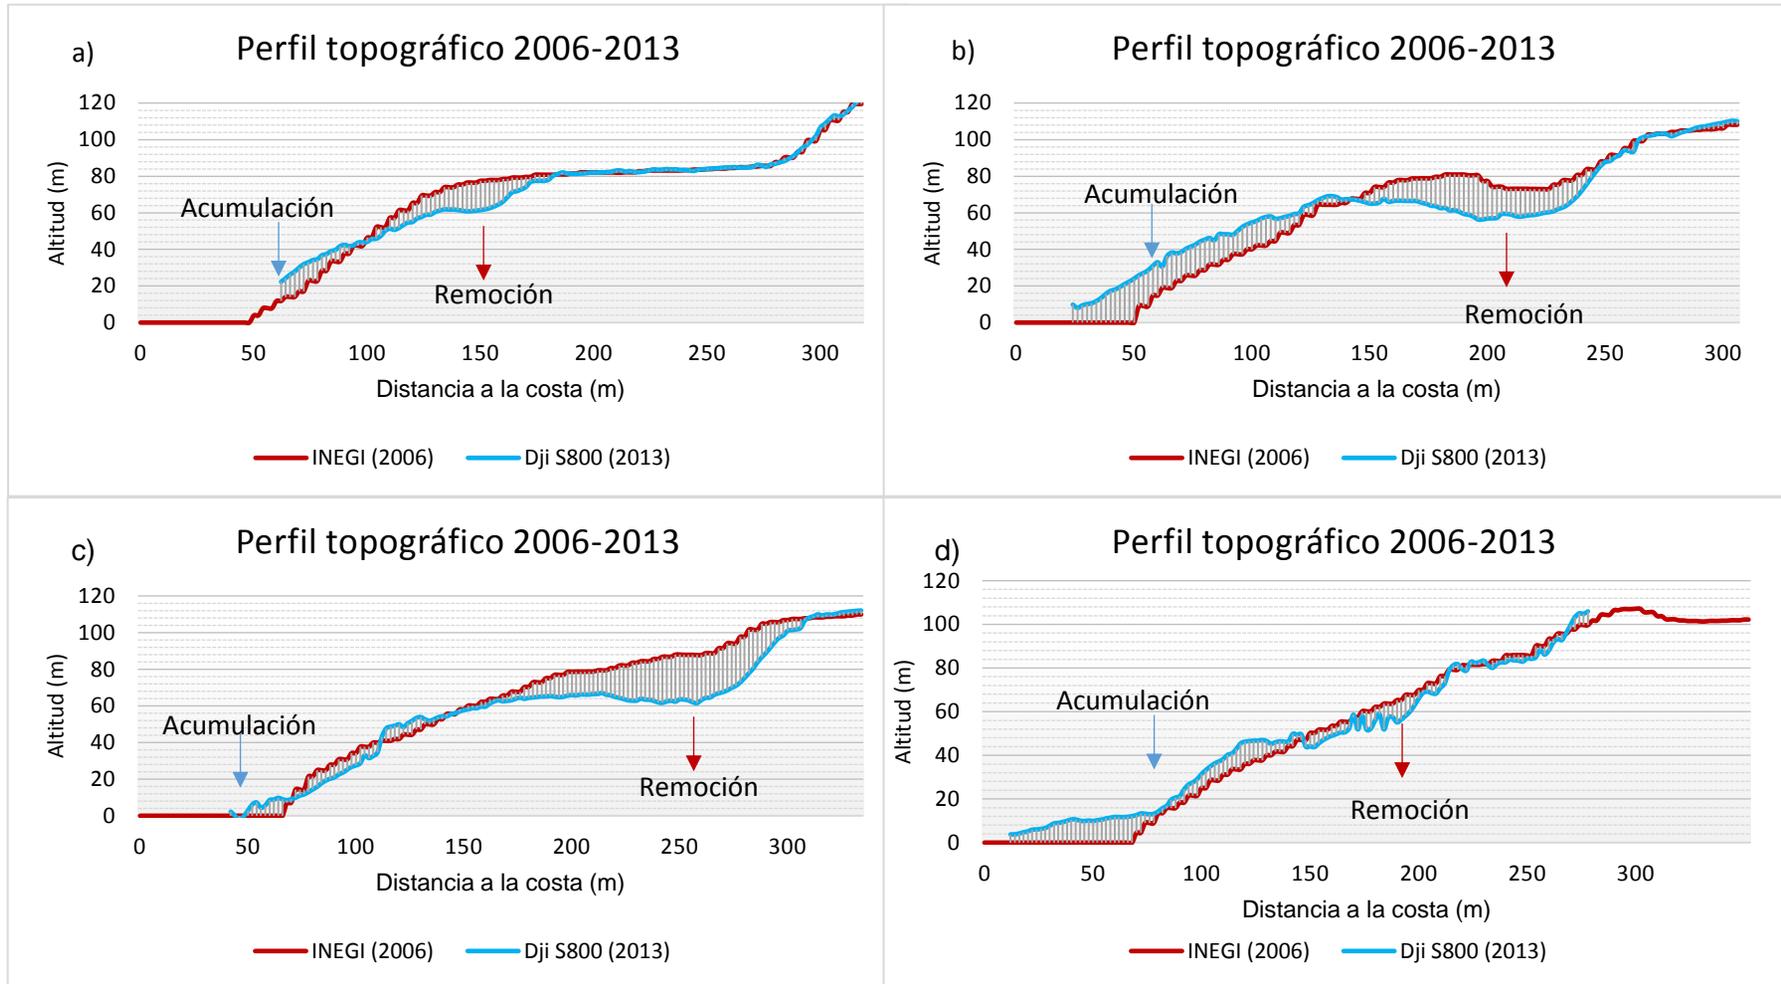
Figura 19. Perfiles topográficos del cambio de elevación entre los MDE INEGI (2006) y DJI S800 (2013). En la Figura 18 se indica la ubicación de los perfiles. El perfil a está indicado por el transecto E. El perfil b está indicado por el transecto F. El perfil c está indicado por el transecto H. El transecto d está indicado por el transecto I.

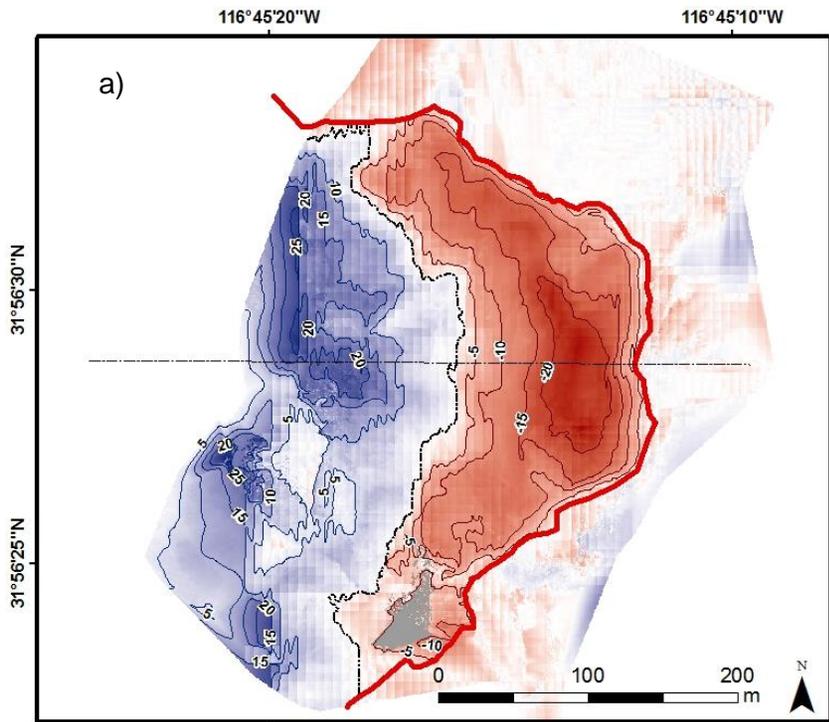
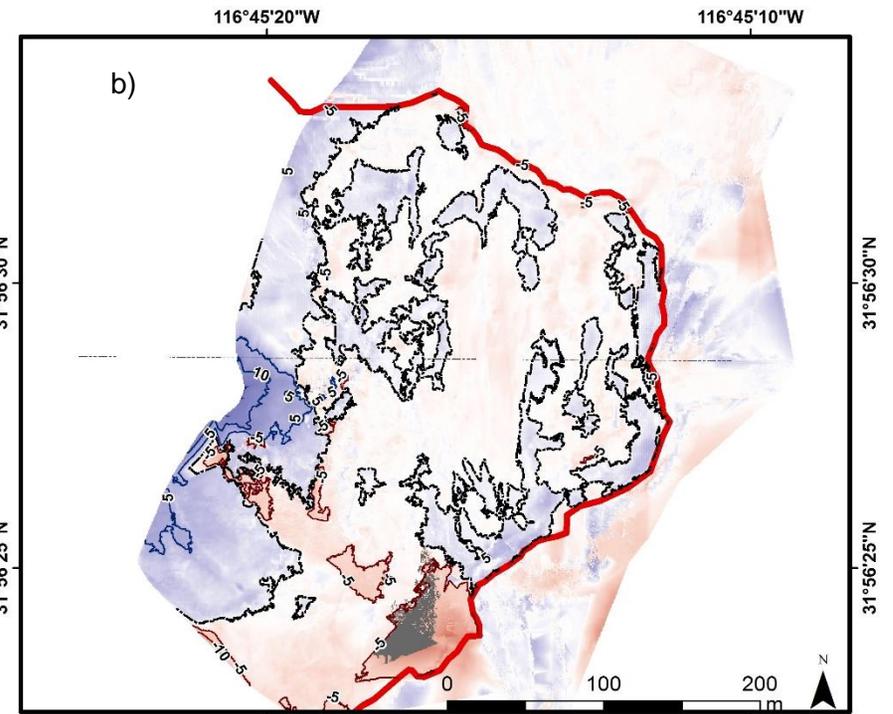
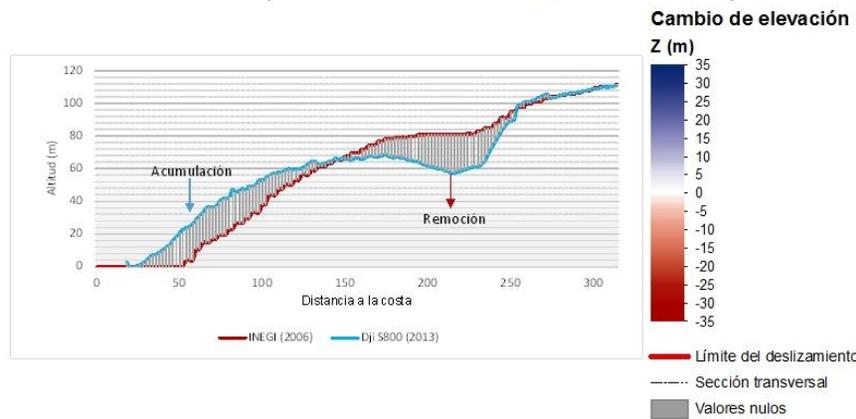
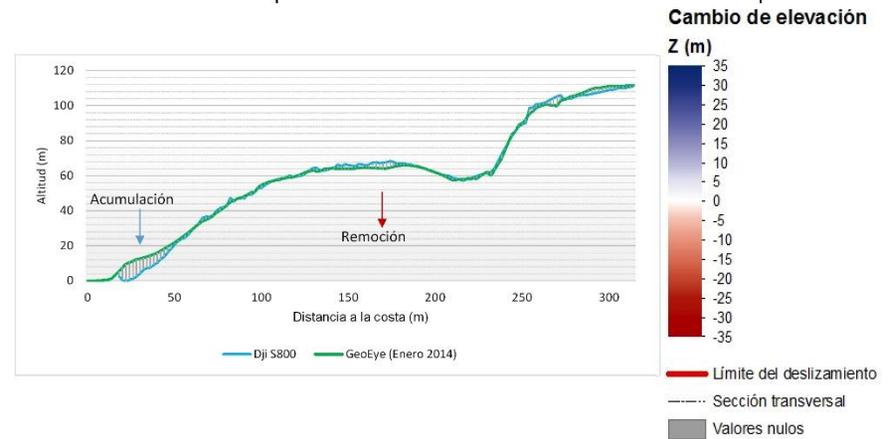
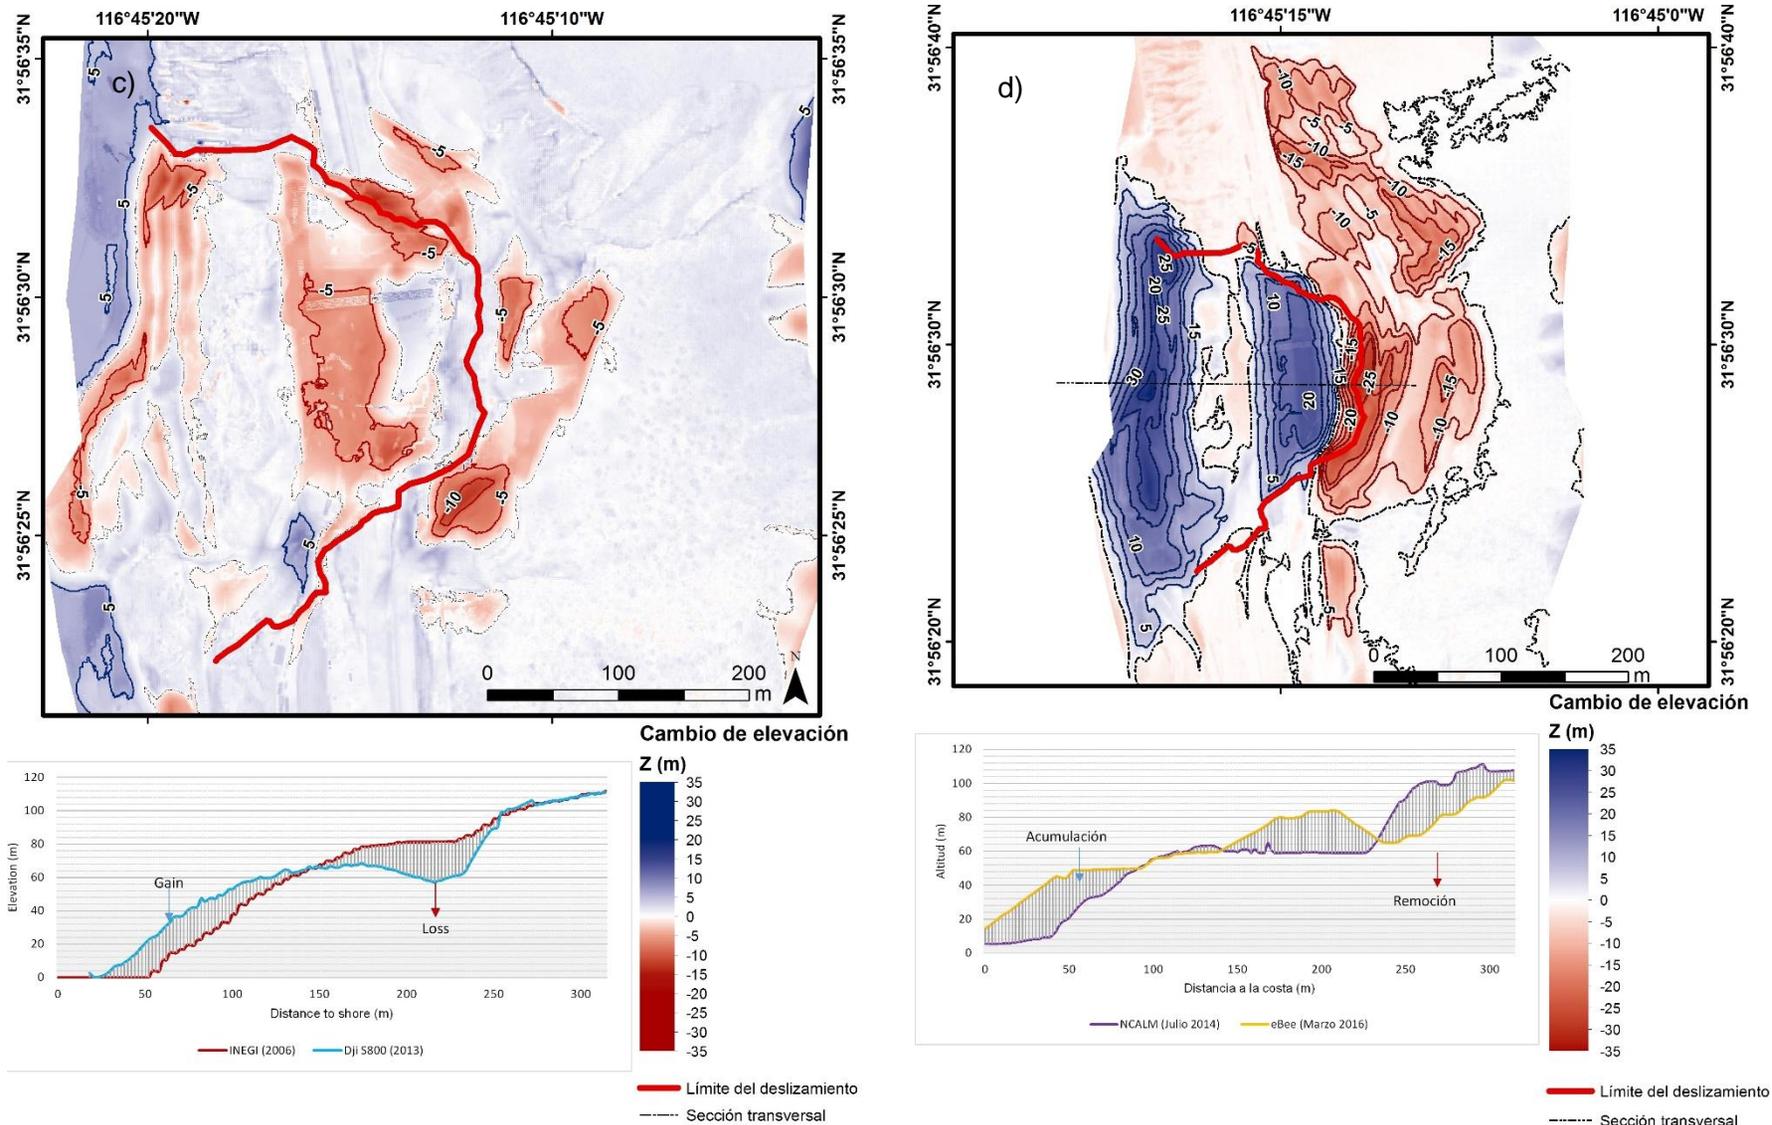
Figura 20. Detección de cambio de volumen en el km 93+50 entre 2006 y 2016. a) Cambio de elevación MDE INEGI (2006) y DJI S800 (2013). b) Cambio de elevación entre MDE DJI S800 (2013) y GeoEye 1(enero de 2014). c) Cambio de elevación entre MDE GeoEye 1 (enero 2014) y NCALM (julio de 2014). d) Cambio de elevación entre MDE NCALM (julio de 2014) y eBee (marzo de 2016).

Adicionalmente se hizo el ejercicio del balance de masas para los MDE entre 2013 a 2016. El balance de masas para este periodo constituye las obras de rehabilitación de la carretera escénica Tijuana-Ensenada. Entre diciembre de 2013 y enero de 2014 no se presentaron cambios significativos en la elevación (menores a 10 m Figura 20b). El balance de masas indica que se removieron $\sim 45,000 \text{ m}^3$ y se acumularon $\sim 52,000 \text{ m}^3$. Entre enero de 2014 y julio de 2014 los trabajos de rehabilitación de la carretera escénica generaron un remoción de $155,407 \text{ m}^3$ y una acumulación de $242,442 \text{ m}^3$, con cambios de altura entre 5 y 10 m (Figura 20c). Entre julio de 2013 y marzo de 2016 se completaron las obras de rehabilitación de la carretera. Las obras de rehabilitación incluyeron el corte $158,829 \text{ m}^3$ sobre la pendiente en la que ocurrió el deslizamiento y el relleno de la depresión formada en el deslizamiento y una plataforma en la línea costa, ambos con un volumen de $220,454 \text{ m}^3$ (Figura 20d).

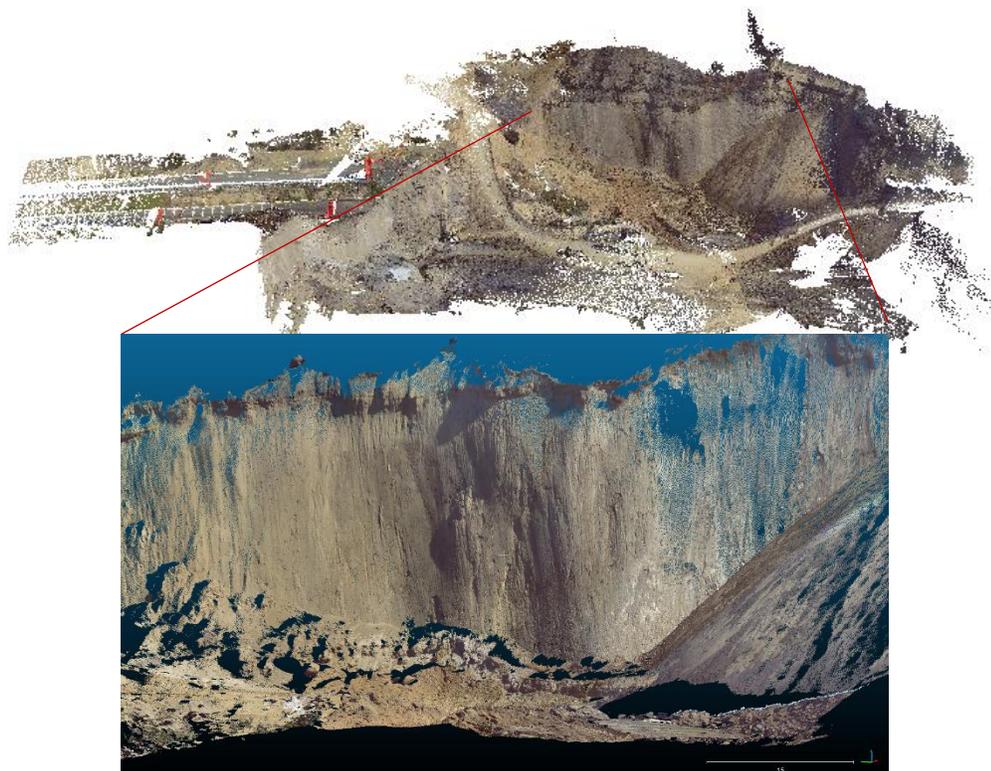
Figura 21. Nube de puntos TLS unificada para el km 93+50 de la carretera escénica Tijuana-Ensenada. La alta precisión de las nubes de puntos TLS permite extraer planos y estrías a escalas menores.

Los planos y estrías son estructuras geológicas que definen el movimiento de los deslizamientos. El uso de sistemas de escaneo láser terrestres o LiDAR terrestre (TLS) son una herramienta poderosa para la adquisición y análisis estructural. TLS ofrece un método altamente efectivo para coleccionar datos con alta precisión y resolución 3D. En este trabajo se usaron 12 nubes TLS para ajustar un modelo de la zona principal del deslizamiento. Como resultado se obtuvo una nube de puntos unificada con una densidad de 4118 pts/m² (Figura 21). Al comparar la densidad de puntos de las nubes TLS y las nubes de puntos por LiDAR aéreo (NCALM) o incluso con las nubes generadas por drones, es claro que la fidelidad de los detalles de los planos es más precisa (~2mm). Por otra parte, esta misma característica permite extraer las estrías registradas en los planos durante el deslizamiento.
