**Análisis del deslizamiento en la carretera Tijuana-Ensenada
(km 93 +50) a partir modelos de relieve de alta resolución
espacial**

Tesis

Ensenada, Baja California, México
2016

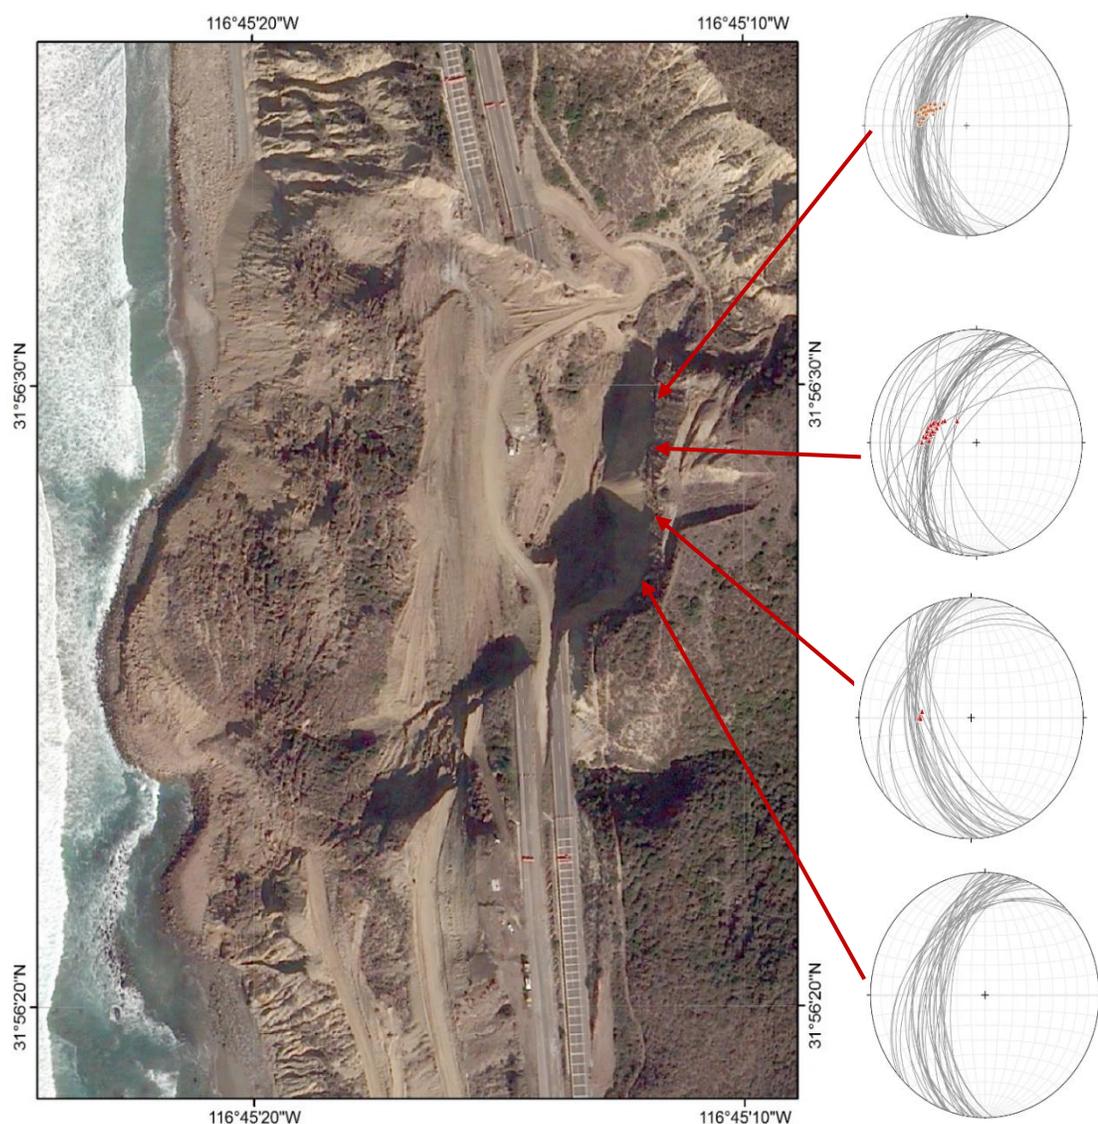
Figura 22. Análisis de planos generados por el movimiento de un bloque deslizante en el km 93+50. La pared principal del deslizamiento fue dividida en secciones conforme al cambio de orientación de pared.

deslizamiento fue de tipo rotacional con una geometría normal, lo que significa que no se espera que haya una variación entre la orientación de las estrías con respecto a los planos. En la Figura 22 se resumen los resultados observados al graficar los planos y las estrías.

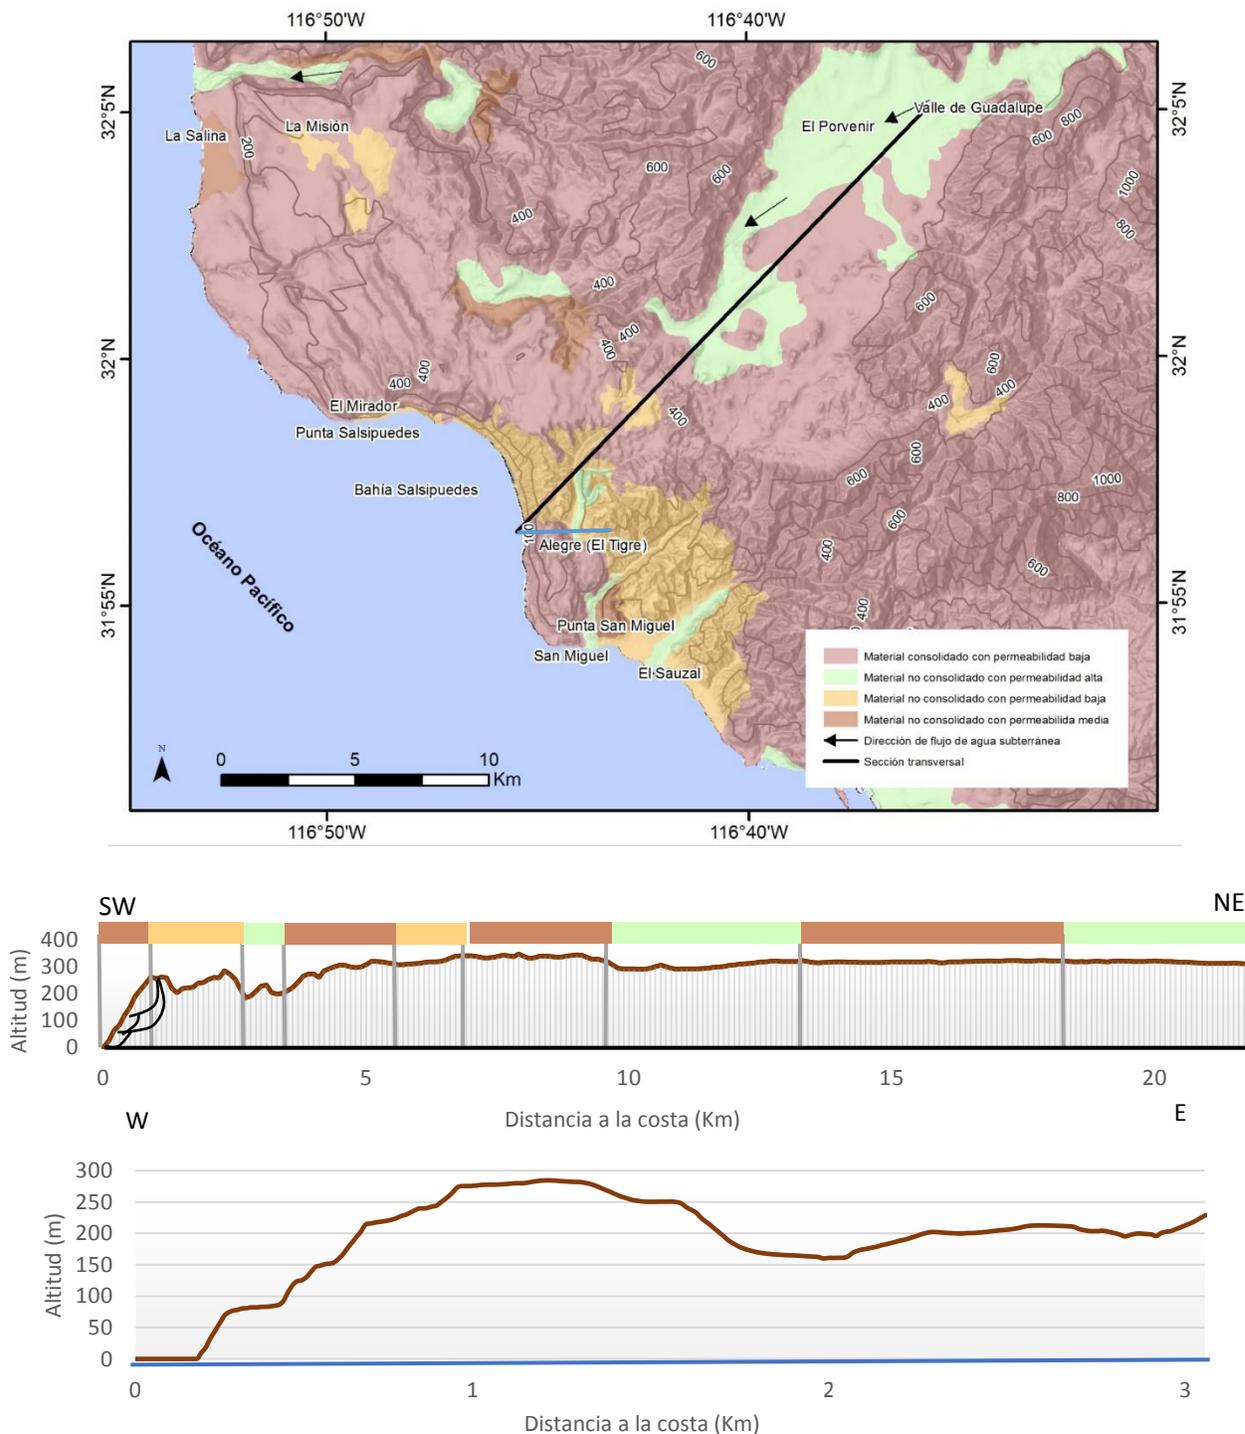
Figura 23. Mapa de permeabilidad en la zona NW de Ensenada. La simbología en el mapa indica el cambio de permeabilidad en base a la clasificación del tipo de litología en el noroeste de Ensenada. Las flechas simbolizan la dirección del flujo de agua subterránea, mientras que las líneas representan perfiles topográficos SW-NE (negra) y W-E (azul) del km 93. La ladera oeste (costa) se caracteriza por una pendiente moderada a fuerte ($>25^\circ$) donde hay evidencia de múltiples fracturas y antiguos deslizamientos. Esta zona está constituida por material no consolidado con permeabilidad baja a media. Por otra parte al NE de la zona de estudio se observan materiales no consolidados con permeabilidad variable. Las zonas de alta permeabilidad se localizan en el Valle de Guadalupe, el ejido El Porvenir y las áreas de acumulación de escorrentías, donde la pendiente es moderada a suave ($< 20^\circ$).

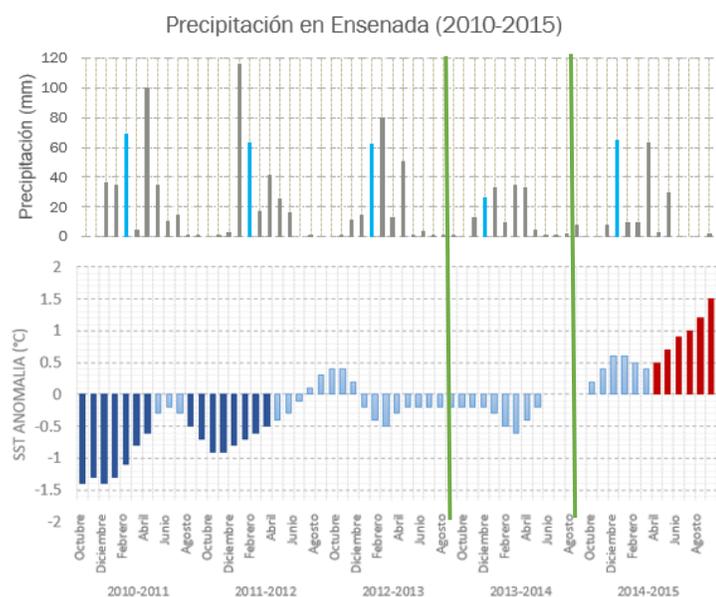
Figura 24. Registros de precipitación mensuales en el noroeste de Ensenada y la influencia del ENSO para el 2010-2015. En la gráfica superior se observan las precipitaciones mensuales acumuladas, en donde las columnas azules representan las precipitaciones durante el mes de diciembre en los diferentes periodos. En la gráfica inferior se representan los umbrales de anomalías del ENSO registrados por la NASA. En la gráfica inferior las columnas azules oscuro representan periodos de calentamiento de la superficie del océano (fenómeno de El Niño), mientras las columnas rojas significan periodos de enfriamiento (fenómeno La Niña) y, las columnas azul claro constituyen periodos en donde la temperatura superficial del océano se mantiene dentro del rango normal. Las marcas verdes delimitan los valores de precipitación y umbrales de anomalías del ENSO durante el ciclo hidrológico 2013-2014. Durante este periodo las precipitaciones son inferiores a las observadas en otros años y la temperatura del océano se mantuvo dentro de los rangos promedio, lo que significa que no se presentó efectos por calentamiento/enfriamiento de la superficie del océano.

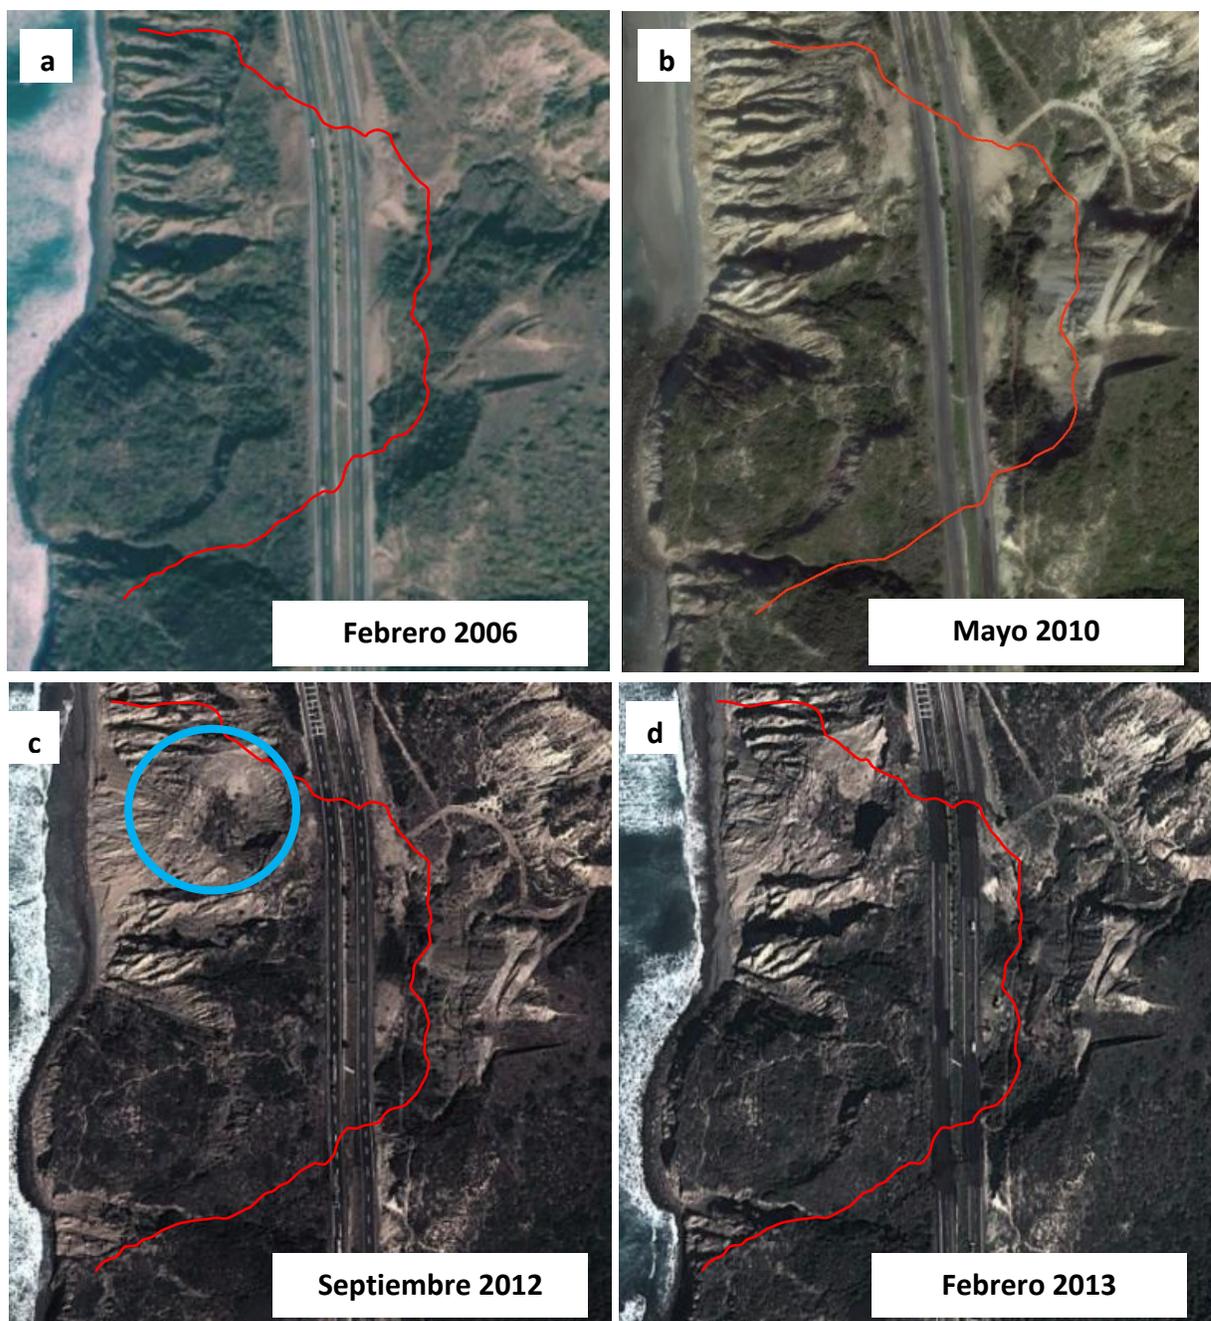
Figura 26. Imágenes satelitales de Google Earth Pro para el km 93+50 entre 2006 y 2013, la línea roja representa el límite del deslizamiento de 2013. En todas las imágenes se distingue un deslizamiento parcial de una masa a hacia el mar donde el pie y dedos de este generan un forma convexa en la línea de costa. Entre 2006 y 2010 (a y b) se observa una zona con un cambio significativo en la geomorfología. En la imagen b se distingue una alteración en la cabeza del deslizamiento ocasionada por la pérdida de cobertura vegetal exponiendo parte superior de la zona de fractura. Entre 2012 y 2013 (c y d) se observan la adición de reductores de velocidad en ambos lados del margen del deslizamiento, así como diversas reparaciones en esta zona. Por otra parte, entre 2010 y 2012 se distingue la pérdida de un bloque de suelo entre la carretera y la línea de costa (circulo azul).d) En febrero de 2013 se observa un hundimiento considerable de la carretera y de la problemática del límite del deslizamiento en la carretera.

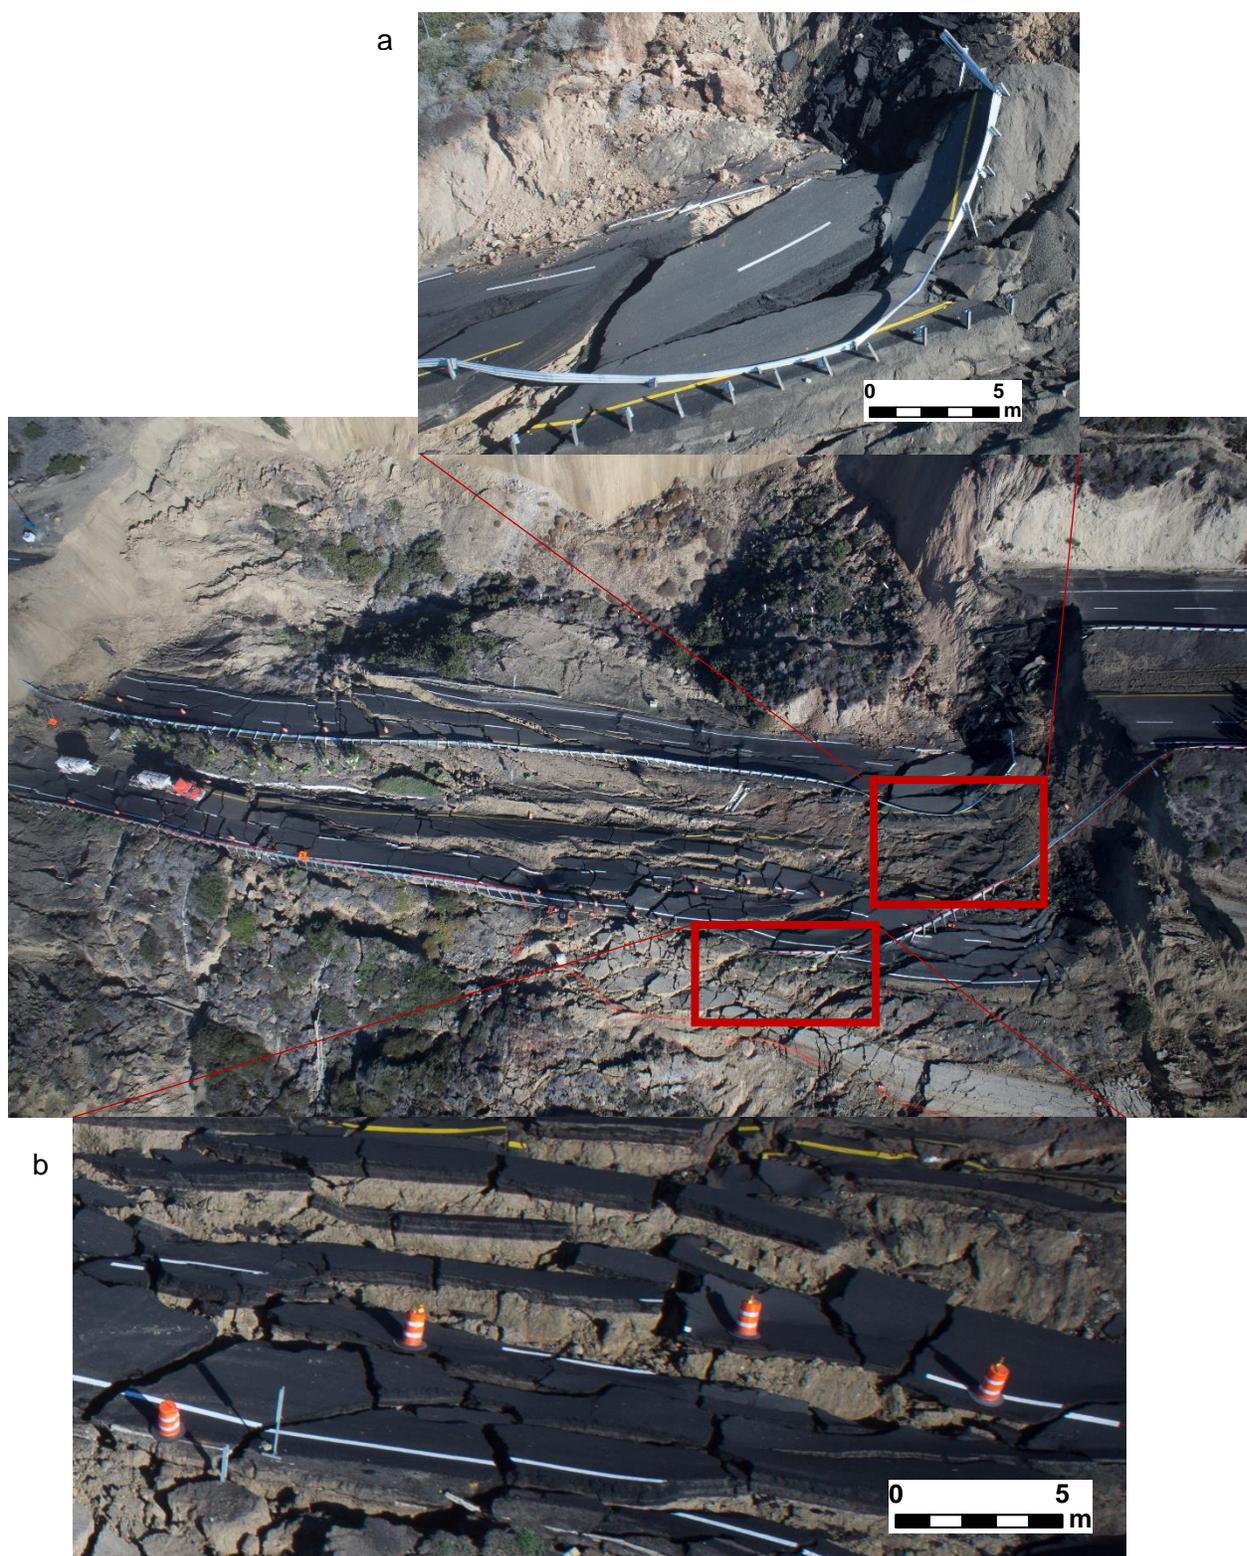
Figura 27. Fotografía del deslizamiento en la carretera Escénica Tijuana-Ensenada en el km 93 +50 a partir del dron DJI S800 (28 de diciembre de 2013). El deslizamiento en el km 93+50 afectó 200 metros de la carretera Escénica. A lo largo de esta sección se observó una variación del grosor de la carretera de aproximadamente 30 -70 cm (b). Algunas zonas cercanas al límite del deslizamiento presentaron grosores de hasta 1.2 m (a). Los grosores fueron medidos a partir de la nube de puntos generada por el dron DJI S800 en CloudCompare.

Otra característica es el grosor del asfalto en la zona. En algunos puntos se observan secciones de asfalto de 30 a 70 cm (Figura 27). Esta variación se debe a que la SCT emplea el sobrecarpeta como propuesta de rehabilitación de estructuras. Parte de las obras de rehabilitación se observa en la Figura 26d donde las primeras etapas del deslizamiento generaron agrietamiento en el límite de éste. En base a la densidad del asfalto ($1,500 \text{ kg/m}^3$) se calcula que en el área afectada representa una carga agregada de 450-1050 kg/m^3 .

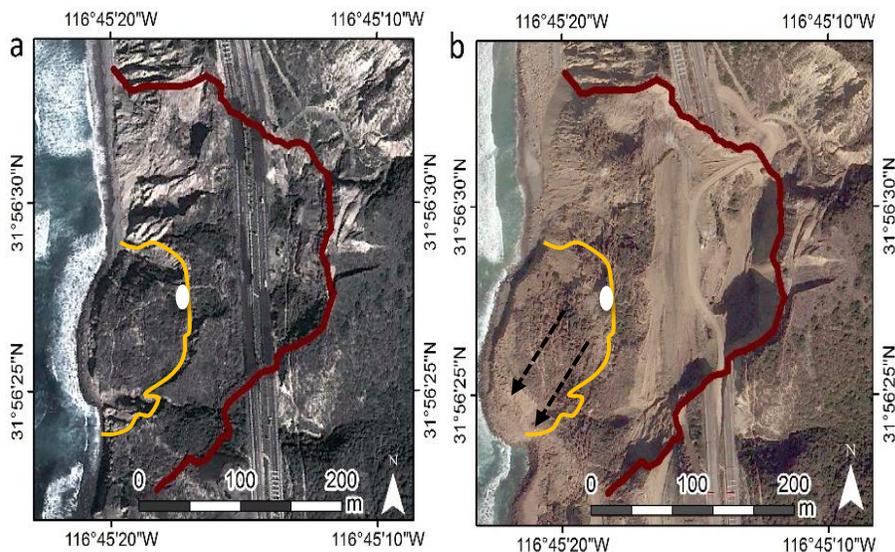
Figura 28. Identificación de deslizamiento previo al colapso en el km 93+50 de la carretera Escénica Tijuana-Ensenada. El deslizamiento del 28 de diciembre de 2013 está indicado con la línea roja, mientras la línea amarilla indica el deslizamiento previo a éste. Las flechas punteadas indican el movimiento observado desde la zona principal de fractura (punto blanco) después del evento en el km 93+50.

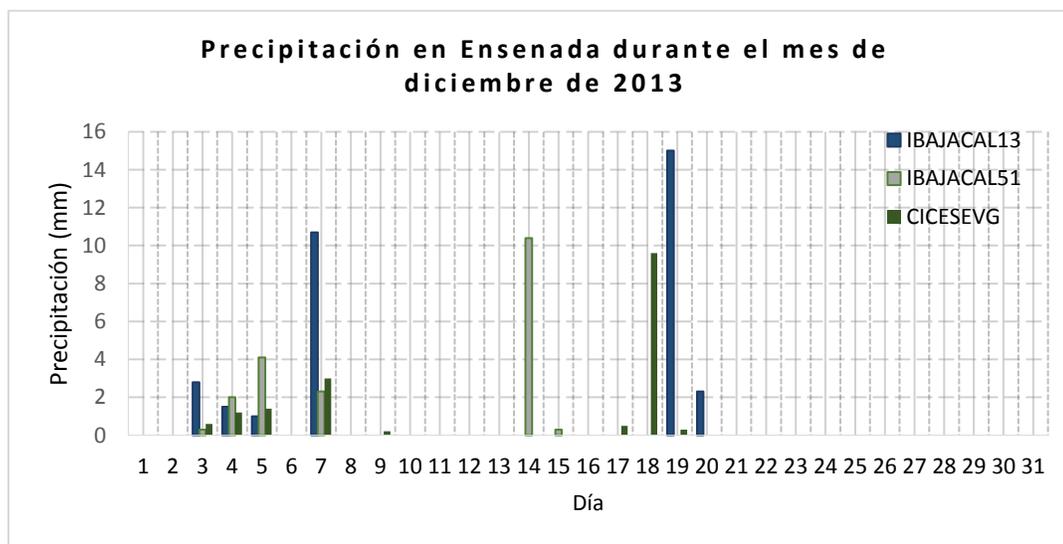
Figura 29. Gráfica de precipitación diaria para el mes de diciembre de 2013. Los registros indican que la precipitación se agrupa en dos períodos. El primer período se presentó durante los primeros días de diciembre con una precipitación máxima de 10.7 mm (7 de diciembre) y una precipitación acumulada de 16 mm (3–7 de diciembre). El segundo período se presentó entre el 14 al 20 de diciembre con una precipitación máxima de 15 mm y una precipitación acumulada de 17.3 mm. En ambos casos, la precipitación se considera baja.
