**PELIGRO GEOLÓGICO EN LA ZONA DE PLAYA SALDAMANDO-
EL MIRADOR EN LA AUTOPISTA TIJUANA - ENSENADA**

TESIS

Ensenada, Baja California, México, Mayo de 2010

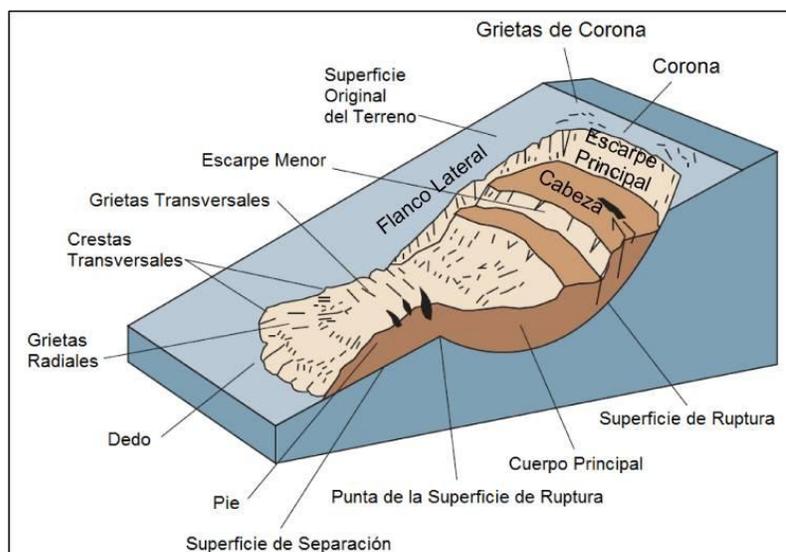
Figura 2: Partes principales de un deslizamiento Rotacional (Tomado y traducido de Highland y Brobowsky, 2008).

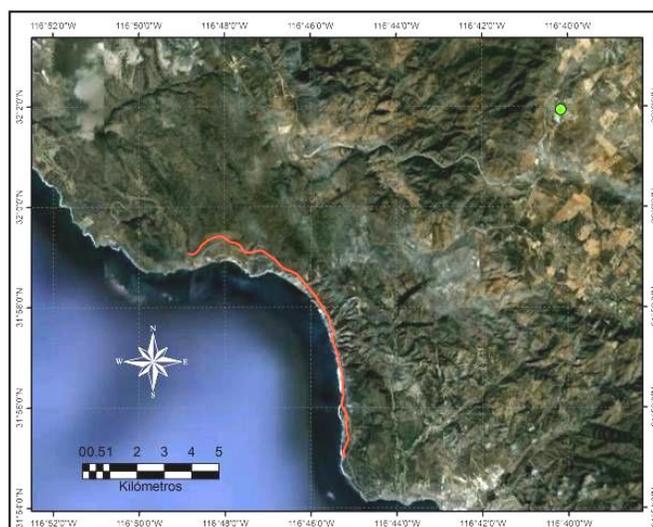
Figura 5: Localización de la estación hidrometeorológica de CNA 2036, Olivares Mexicanos. La línea roja marca la autopista en el área de estudio y el punto verde señala la ubicación de "Olivares Mexicanos" (32°01'47.99" y -116°40'12.02").

Considerando que un agente importante en el proceso de movimiento de masas de tierra es el agua (precipitación pluvial), es necesario tomar en cuenta los ciclos de lluvia para la región, y en ese sentido, para la ciudad de Ensenada y sus alrededores según Rivas-Martínez (2008) la precipitación promedio anual es de 280mm; sin embargo, en el presente trabajo se utilizaron los datos de precipitación de la estación Olivares Mexicanos, por ser la que posee el mayor tiempo continuo de registro; con más confianza en cuanto a su localización y la más cercana al área de estudio (figura 5). De esta estación se tienen registros pluviales desde el año 1969 y hasta el 2000, con una media anual de precipitación de 337mm.

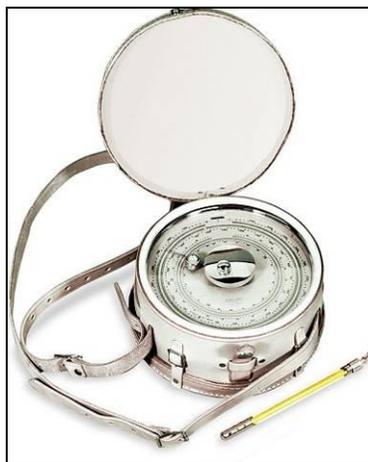
Figura 9: Altímetro barométrico American Paulin Systems, modelo M-1. Rango de -1000 pies a +5000 pies de altura. Graduación de una pulgada. Precisión de ± 1 a 5 pies.

(figura 9). Se realizaron tres levantamientos altimétricos, que estuvieron referidos a unos puntos proporcionados por CAPUFE (estos puntos habían servido anteriormente en líneas de control para los levantamientos topográficos que se llevaban a cabo a lo largo de la carretera de cuota en las décadas de los 80's y 90's y tenían como inicio o referencia un punto de control ubicado en la caseta de cobro de San Miguel, actualmente ese punto no existe). Los puntos se distribuyeron de sur a norte de la siguiente manera (figura 10): Punto base del Km. 96, se ubica a una altura de 71.667 msnm y en $31^{\circ}55'11.6''$ latitud Norte y $116^{\circ}45'06.1''$ longitud Oeste. Punto del km 91, se ubica a una altura de 65.048 msnm y en $31^{\circ}57'19.8''$ latitud N y $116^{\circ}45'28.2''$ longitud O. Punto del km 88, se ubica a una altura de 109.606 msnm y en $31^{\circ}58'38.8''$ latitud N y $116^{\circ}46'35.4''$ longitud O.

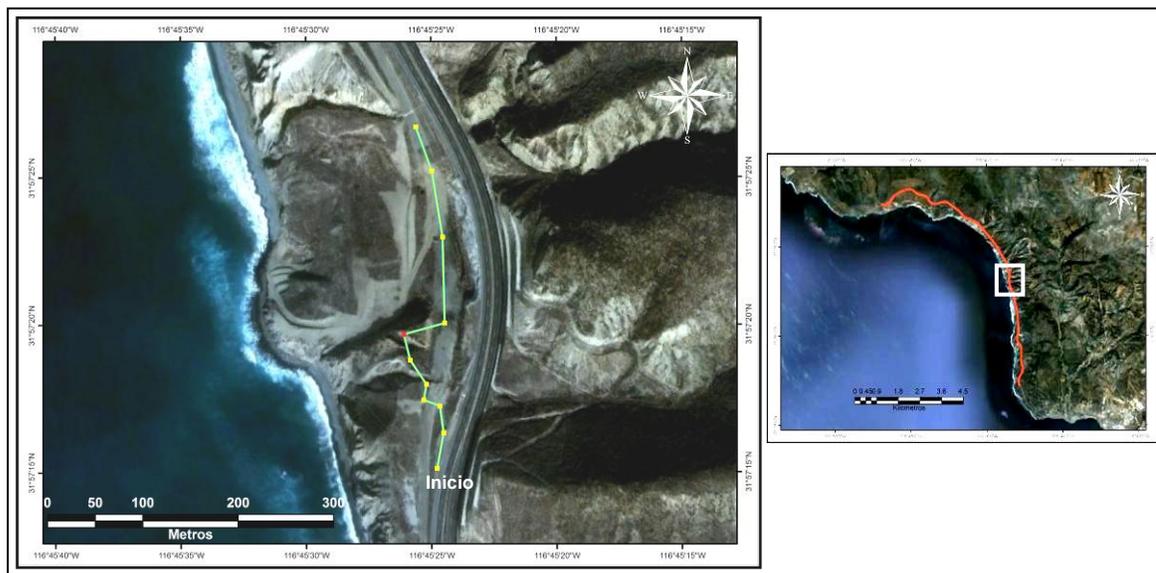
Figura 11: A la izquierda se muestra el tramo de la carretera donde se realizó el levantamiento topográfico, la marca roja representa el punto de control del km 91 proporcionado por CAPUFE. A la derecha se muestra el mapa del área de estudio y el recuadro blanco representa la ubicación de la ampliación de la izquierda.

tramo de la autopista en el trayecto del km 91+100 al 91+470. El perfil comenzó por el sur, debido a que existe un banco de nivelación de INEGI, del cual se sabía que tiene una cota de nivel de 30.721 msnm (figura 11).

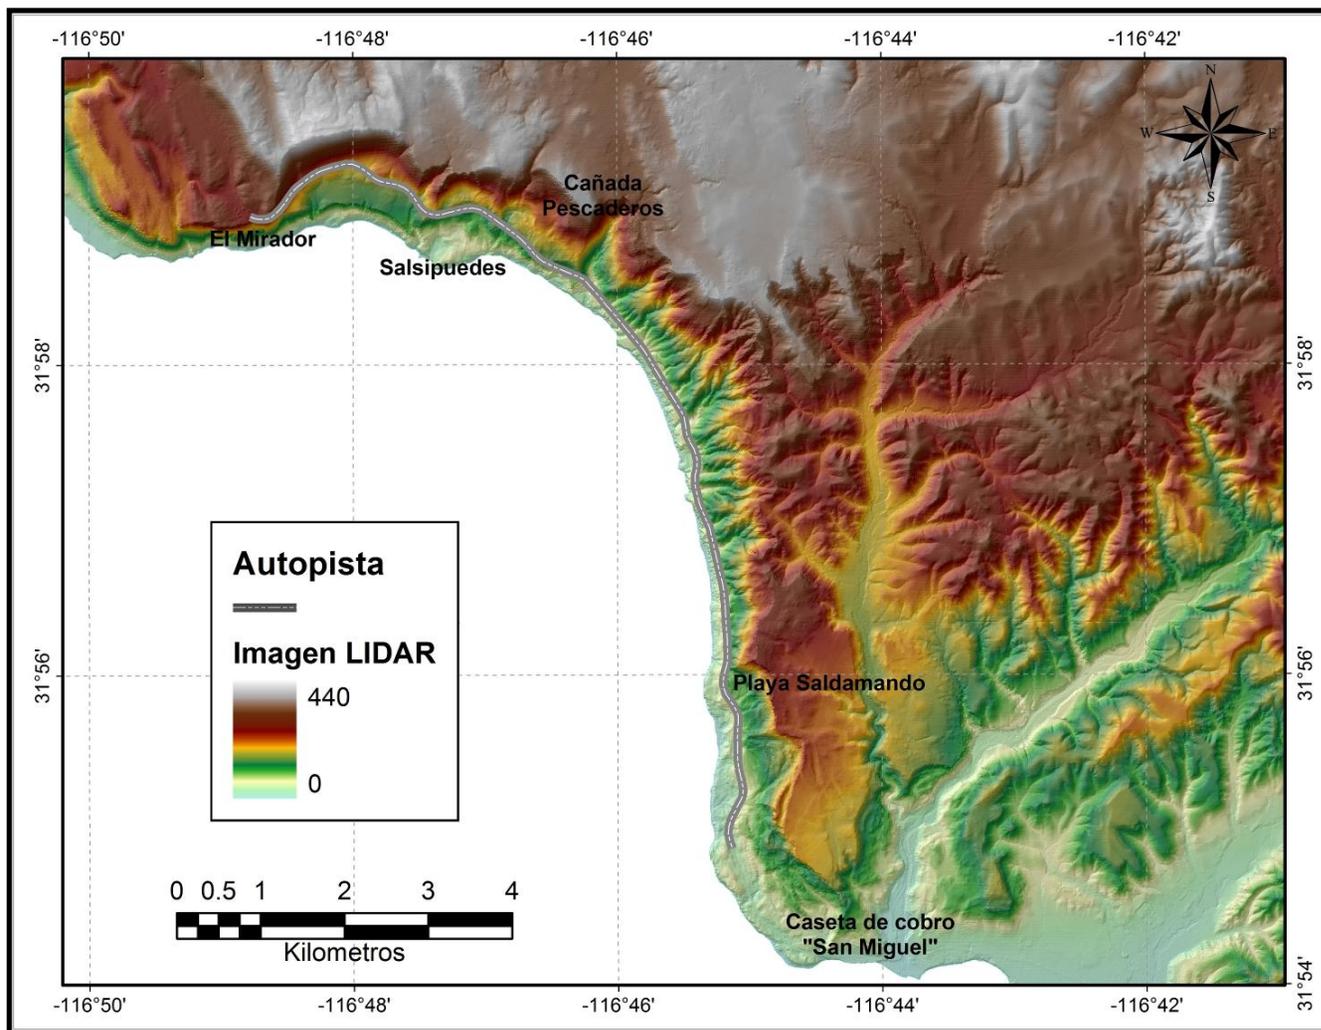
Figura 12: Imagen LIDAR que abarca el área de estudio, con ella fueron tomados los datos de alturas y desplazamientos en la vertical. Visualización con la paleta de colores "Elevation 1", teniendo como fondo un efecto de sombreado.

Debido a los motivos anteriores y a que la imagen LIDAR (figura 12) es más reciente, se optó por usar ésta última para la toma de mediciones en el plano vertical; aún así, los datos obtenidos de estas mediciones se deben tomar en consideración con reserva, debido a que la resolución por celda es de cinco metros; por tanto, sus celdas son más grandes que las celdas de las fotografías aéreas y ortofotos.

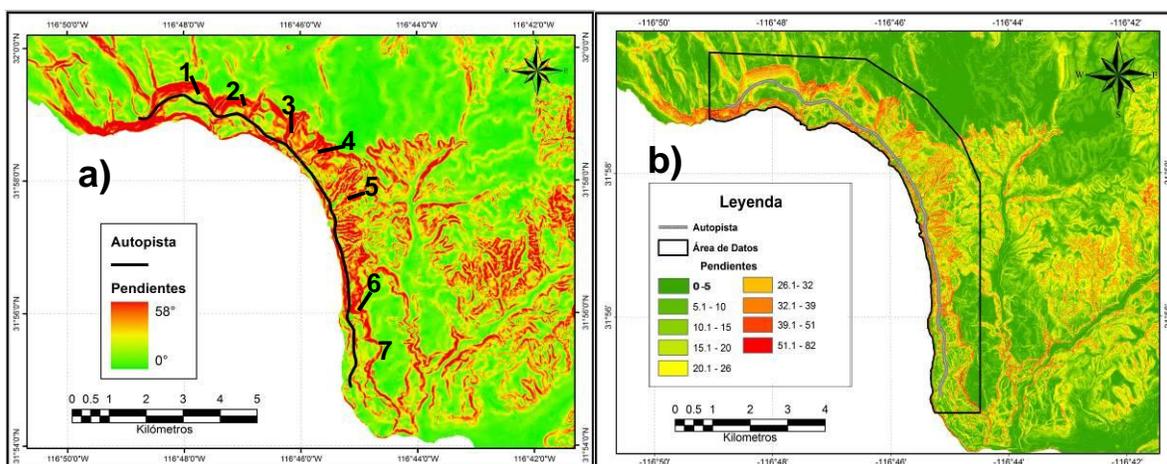
Figura 14: Mapas de pendientes elaborados a partir de a) Modelo Digital de Elevación, los lugares numerados son los siguientes: 1-Salsipuedes, 2-Mesa del Tigre, 3-Cañada Pescaderos, 4-Rancho Bonito, 5-Km 90, 6-Km 93 a 94 y 7-playa Saldamando; y b) Imagen LIDAR, el recuadro negro representa el área de estudio, de la cual la pendiente media es 17.81° , con una desviación estándar de 12.79° .

Como resultado del análisis de pendientes, se identificaron las áreas con pendientes más abruptas (figura 14), que aunadas a otros factores que se analizarán más adelante, pueden ser las zonas más propensas de sufrir eventos de deslizamientos, en este caso son las de Salsipuedes, Mesa del Tigre, Cañada Pescaderos, Rancho Bonito, Km 91, Km 93 a 94 y playa Saldamando.

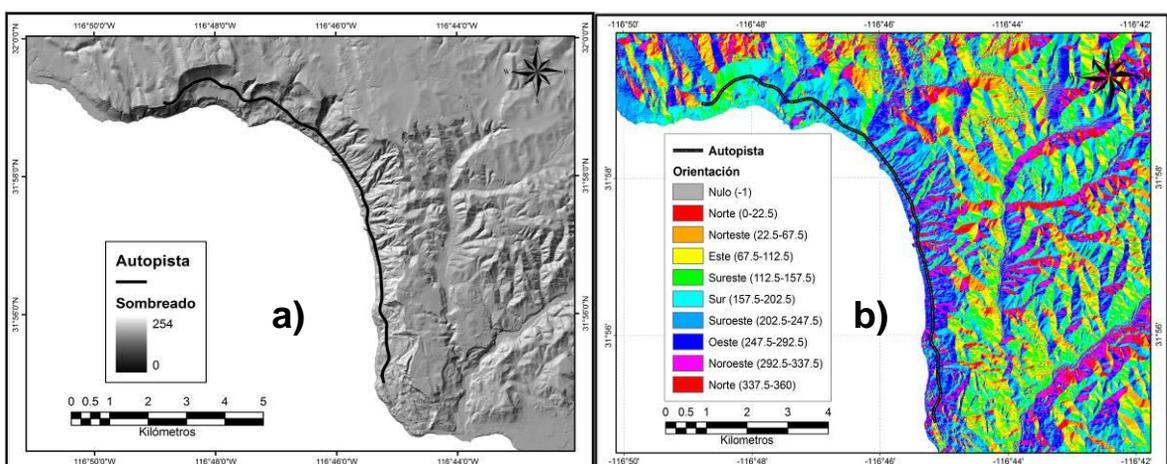
Figura 15: a) Efecto de “Hillshade” o sombreado, la fuente de luz está a 315° de azimut y con un ángulo de altitud de 45° . b) “Aspect” u orientación, la media es de 185.9 , con una desviación estándar de 91.7 azimut.

Empleando las herramientas de Análisis de Superficie en el programa ArcMap para LIDAR se obtuvo un mapa “Hillshade” (figura 15a). El resultado es un mapa del sombreado del relieve, y en el cual el análisis de las sombras se hace considerando los efectos del horizonte local en cada celda. El otro producto obtenido fue un “Aspect” (figura 15b) que consiste en identificar la orientación de la pendiente de cada celda con respecto a la de sus vecinos.

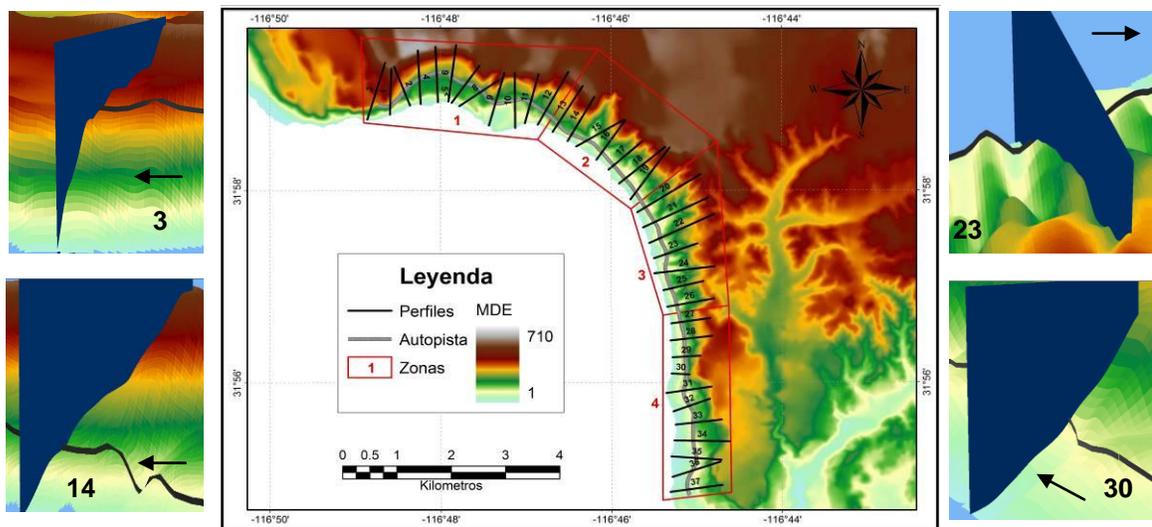
Figura 18: Mapa de Localización de los perfiles de pendientes y zonas delimitadas en el área de estudio. Las imágenes miniatura representan algunos de los perfiles que se hicieron en tercera dimensión, las flechas señalan al Norte (el resto de los perfiles se muestran en el Anexo 1).

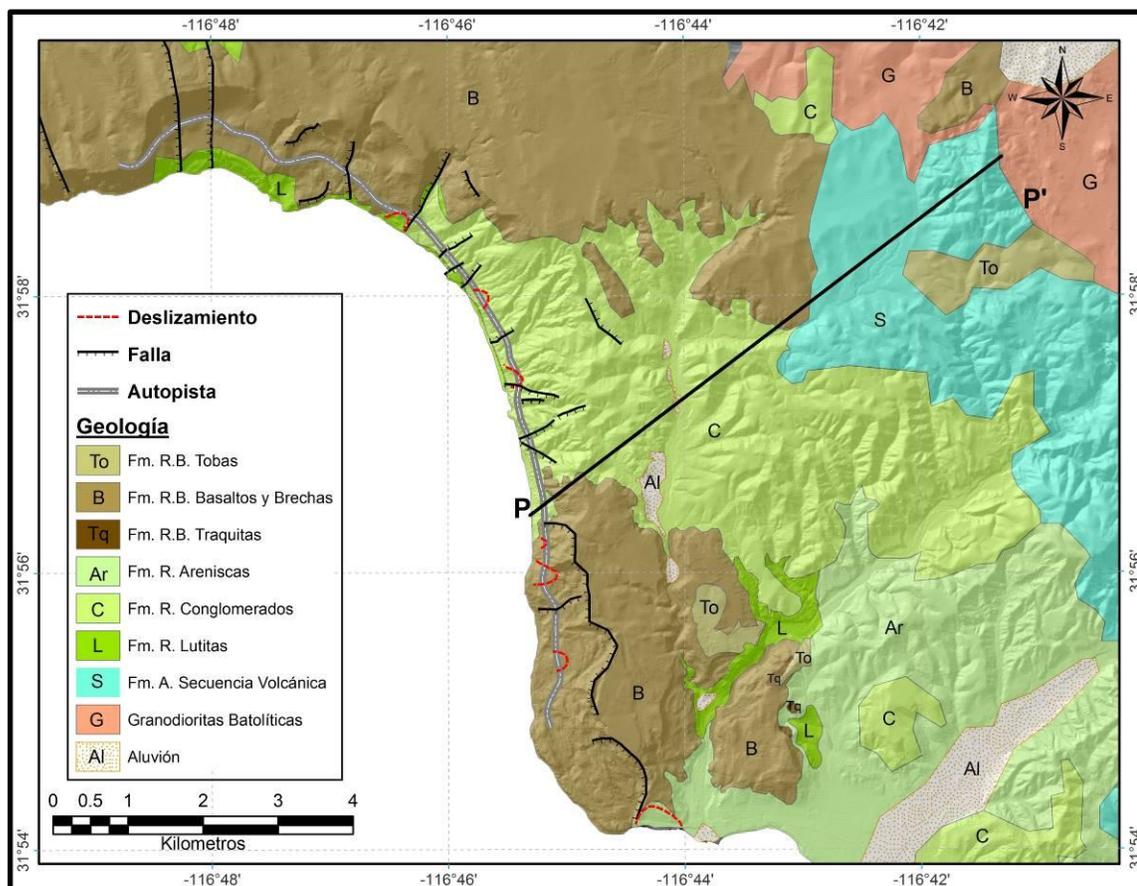
Figura 26: Mapa geológico sintetizado del área, la línea marcada con P y P' indica la ubicación del perfil de la figura 27. Fm. R.B. significa Formación Rosarito Beach, Fm. R. significa Formación Rosario y Fm. A. significa Formación Alisitos. Tomado y modificado de Gastil *et al.*, (1975), Yoe (1981), INEGI (1998) y Cruz-Castillo y Delgado-Argote (1999). El mapa posee como fondo un efecto de sombreado para representar el relieve.

En el mapa se puede apreciar que la mayoría de los contactos litológicos, las fallas y deslizamientos coinciden con cambios marcados en el relieve topográfico. Los contactos litológicos en el área representan un factor potencial de riesgo; tal es el caso del contacto entre las formaciones Rosario y Alisitos, en el que la primera se acuña contra la secuencia de volcanoclásticos de la formación Alisitos a lo largo de una pendiente muy pronunciada, lo que puede constituir zonas de debilidad por donde puede filtrarse el agua, y propiciar el movimiento de grandes masas de tierra y roca. Aunado a lo anterior existen estructuras que colaboran a generar inestabilidad al área de estudio; un claro ejemplo es el trazo de Cañada Pescaderos, donde se encontró que ésta la controla una falla normal, y a lo largo del plano de falla hay escurrimientos, principal agente que disparador de deslizamientos. Por otro lado, la presencia de arcillas expansivas, tales como esmectita, clorita y vermiculita en las rocas sedimentarias de la Fm. Rosario contribuyen a la disgregación de las mismas. Las capas de lutitas húmedas presentes en algunas áreas sirven como plano de despegue de algunos deslizamientos ya que llegan a comportarse de manera plástica (Cruz-Castillo y Delgado-Argote, 1999). Las rocas sedimentarias de la Fm. Rosario presentes en el

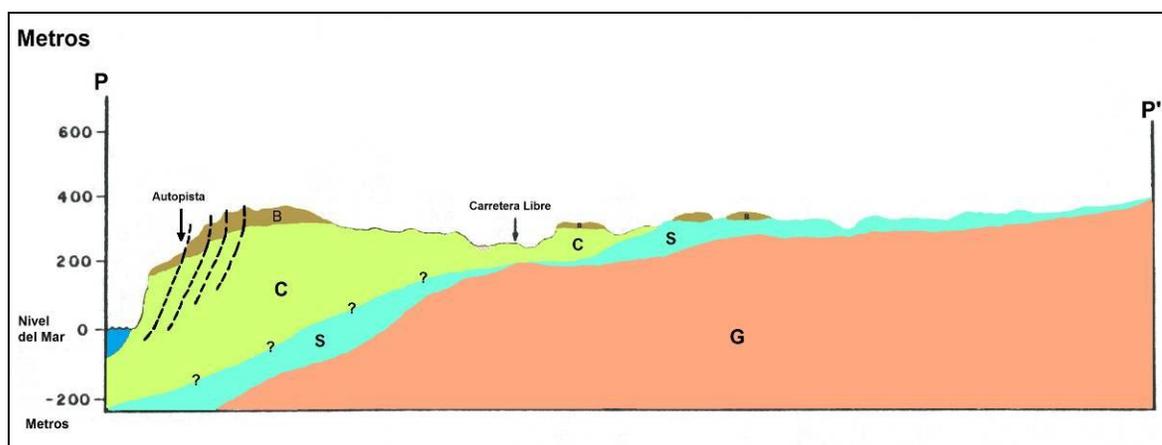
Figura 27: Perfil topográfico y geológico que muestra la litología sintetizada del área de estudio, su ubicación se muestra en la figura 25 con una línea continua. Los colores y simbología son los mismos que los del mapa geológico. Este perfil tiene una exageración vertical de 2.3x. Tomado y modificado de Yeo (1981).

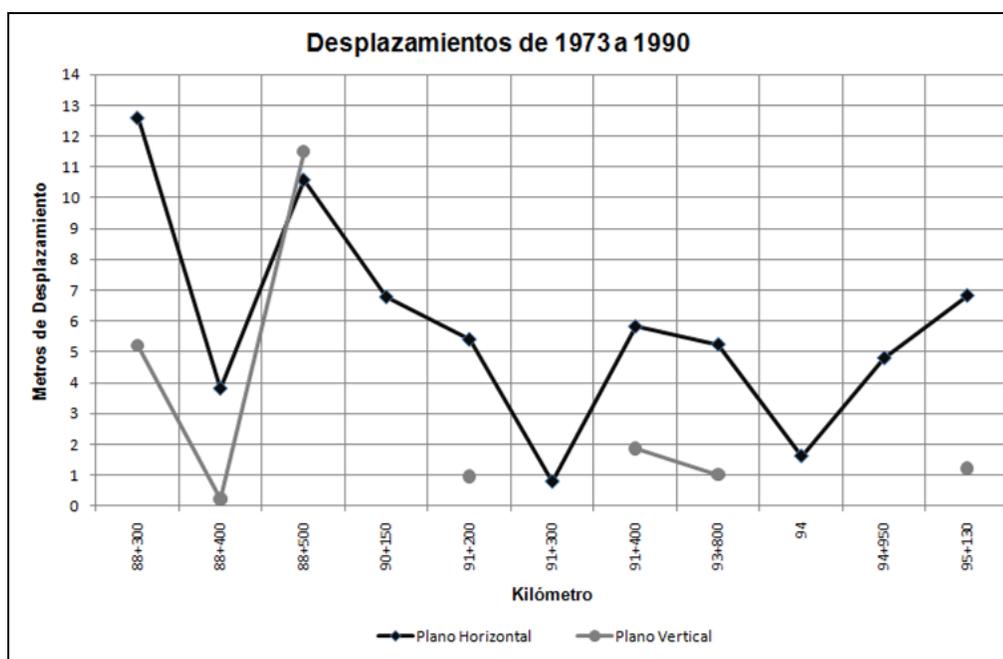
Figura 32: Representación gráfica de los resultados de las mediciones de desplazamientos entre las fotografías de 1973 y 1990. Se omiten algunos datos de mediciones en el plano vertical debido a que la resolución de LIDAR no permitió observar cambios.

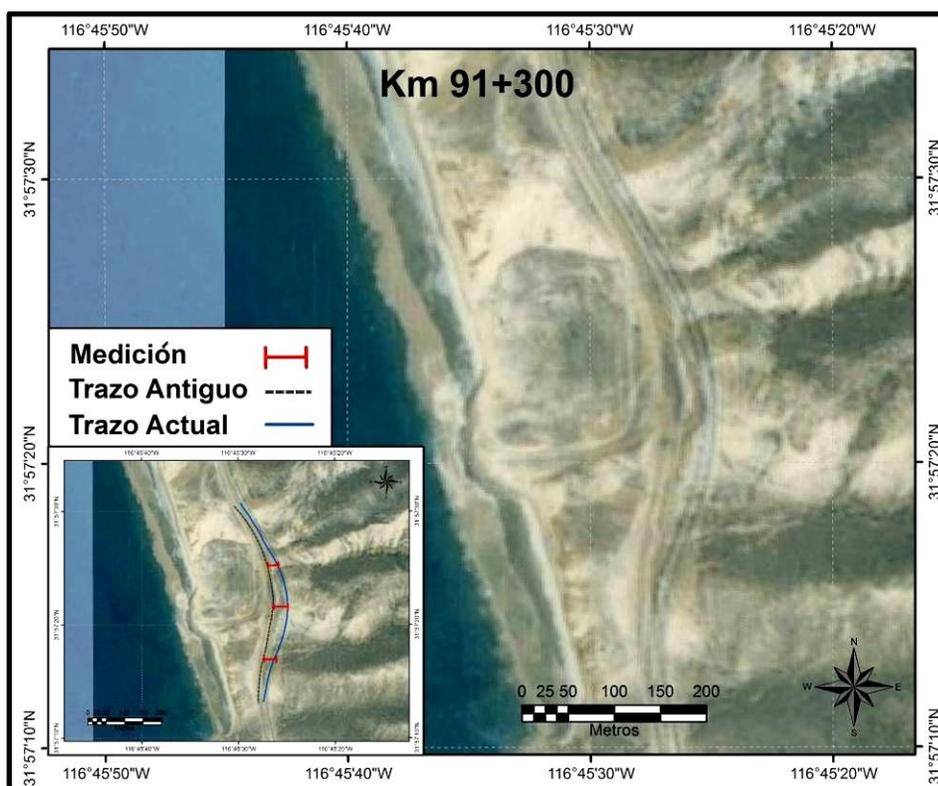
Figura 34: Fotografía de 1990 debajo de una del 2006 con transparencia de 40% para apreciar los cambios realizados en el trazo de la autopista en el km 91+300. El mapa miniatura muestra los lugares en lo que se hicieron mediciones de desplazamiento.

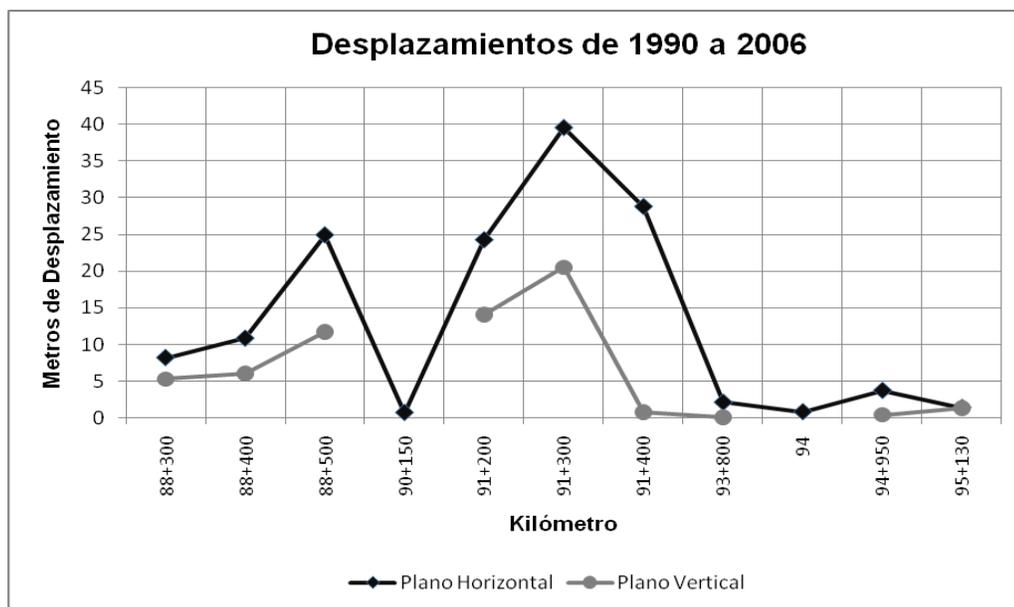
Figura 35: Representación gráfica de los resultados de las mediciones de desplazamientos entre las fotografías de 1990 y 2006. Se omiten algunos datos de mediciones en el plano vertical debido a que la resolución de LIDAR no permitió observar cambios.

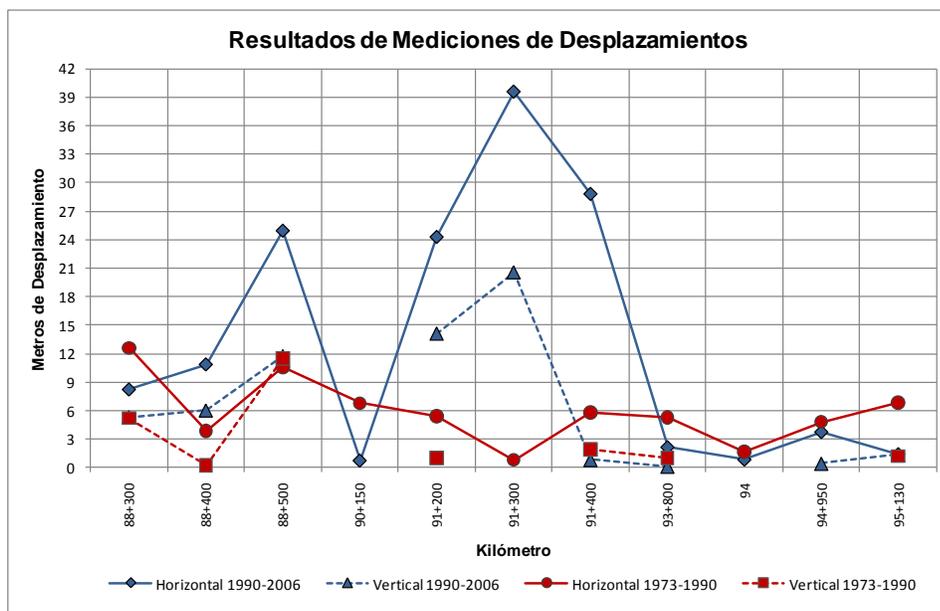
Figura 36: Gráfica que muestra el total de las mediciones realizadas en varios desplazamientos activos de la autopista.

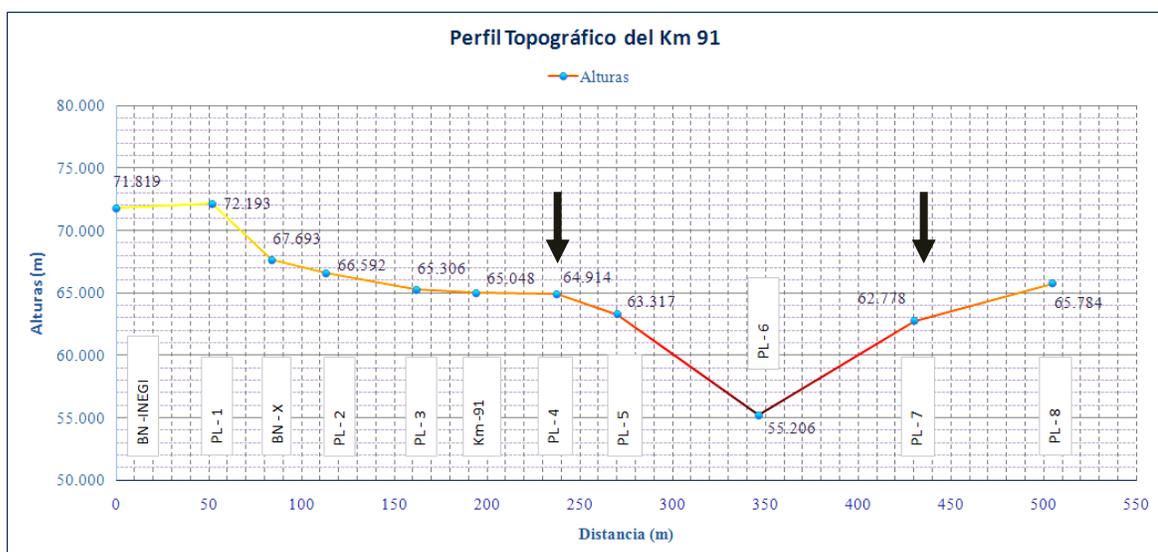
Figura 38: Perfil topográfico basado en el punto de control proporcionado por CAPUFE con cota de 65.048msnm, marcado como Km-91. Las flechas negras indican el tramo que abarca el perfil de la figura 39.

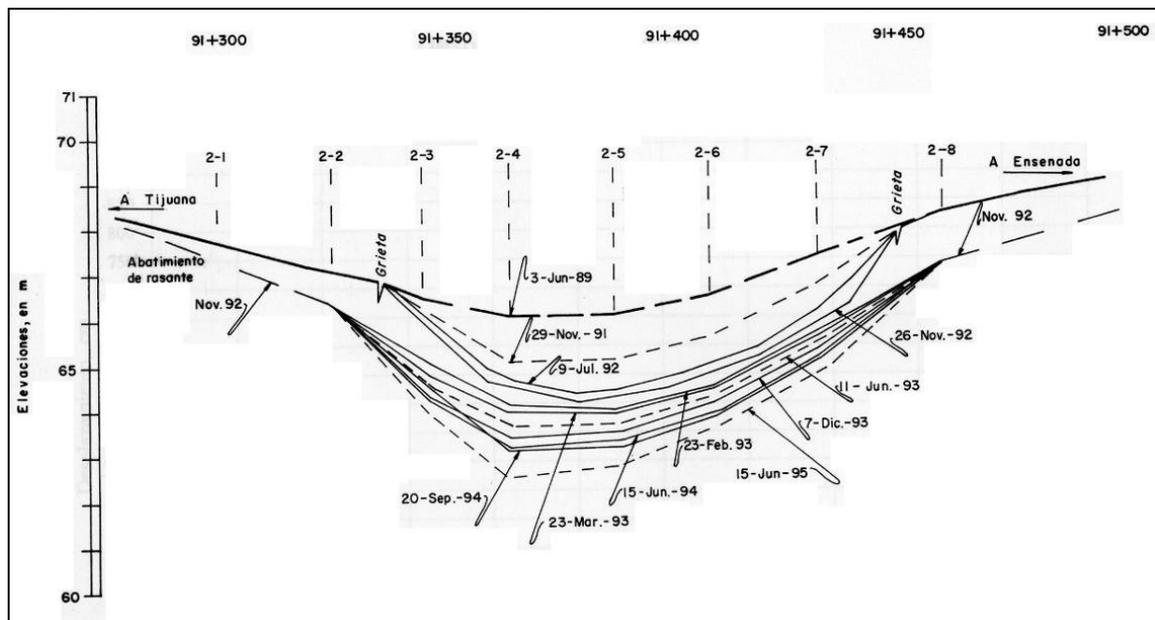
Figura 39: Perfil del km 91, en el cual se aprecian los desplazamientos sufridos en el plano vertical, la última medición fue en junio de 1995. Elaborado por GEOTEC, 1995.

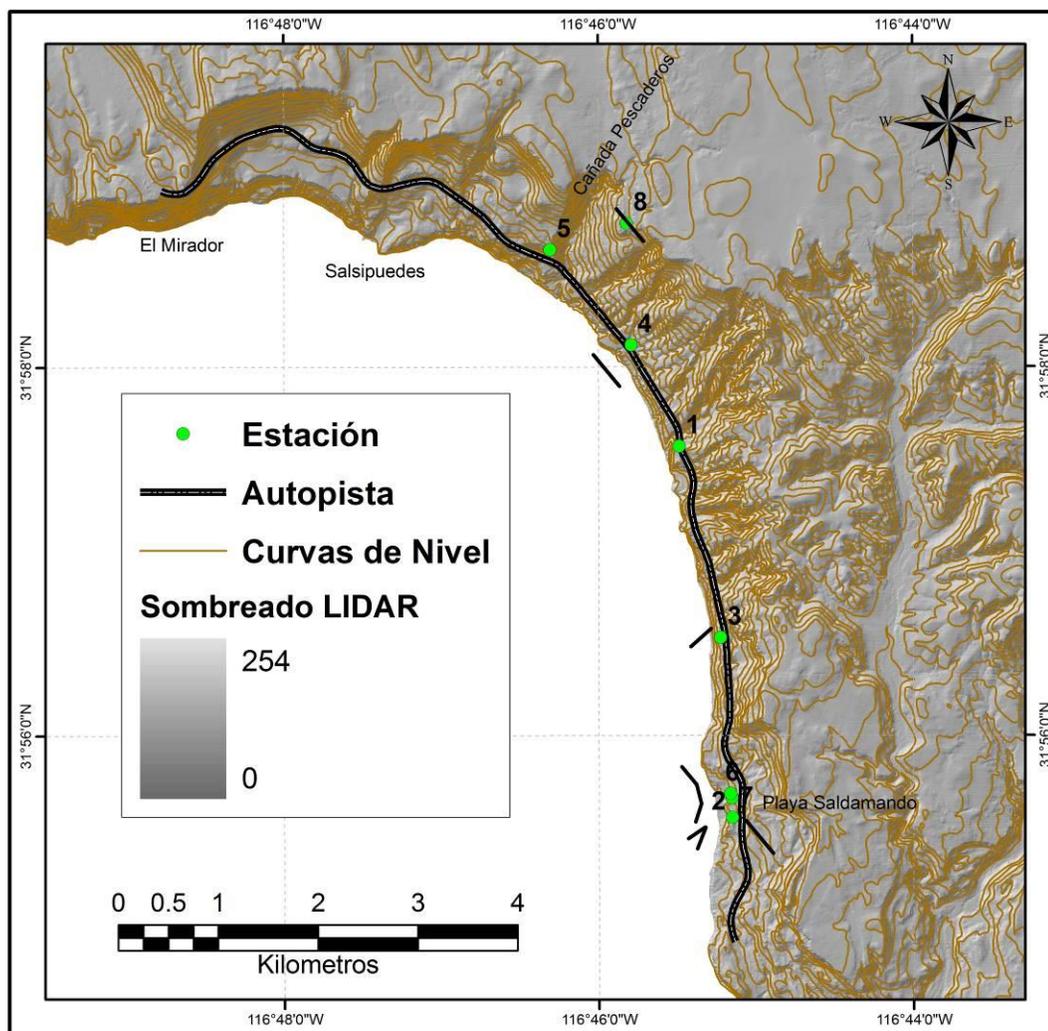
Figura 40: Resultados de las observaciones de campo de los puntos en los cuales se observaron grietas o fallas y se tomaron, en la mayoría de los casos, datos geométricos. Las líneas negras indican el rumbo de estos datos. Equidistancia entre curvas de nivel: 20 metros.

En la figura 40 se muestra la localización de los principales puntos donde se observaron fracturas y fallas en o cerca de la autopista. En todos los sitios se tomaron fotografías y en la mayoría de ellos se tomaron datos del rumbo.

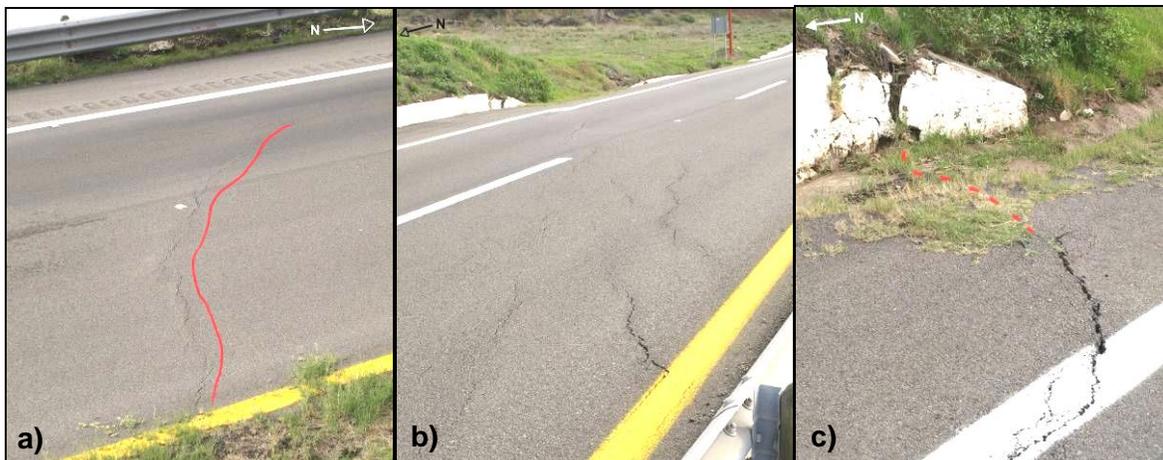
Figura 41: Fotografías tomadas en el km 90+900 el 20 de enero de 2010 después de lluvias intensas ocurridas en la región. a) Grieta en el cuerpo A de la autopista, la línea roja marca su trazo. b) Grietas en el cuerpo B de la autopista. c) Fractura en el muro de contención en el lado este del cuerpo B de la autopista.

El punto 1 se localiza en el km 90+900, en este lugar se aprecian grietas en los dos cuerpos de la autopista, su rumbo es (aproximadamente) de 310° y es la parte noroeste del deslizamiento del km 91 (figura 41).

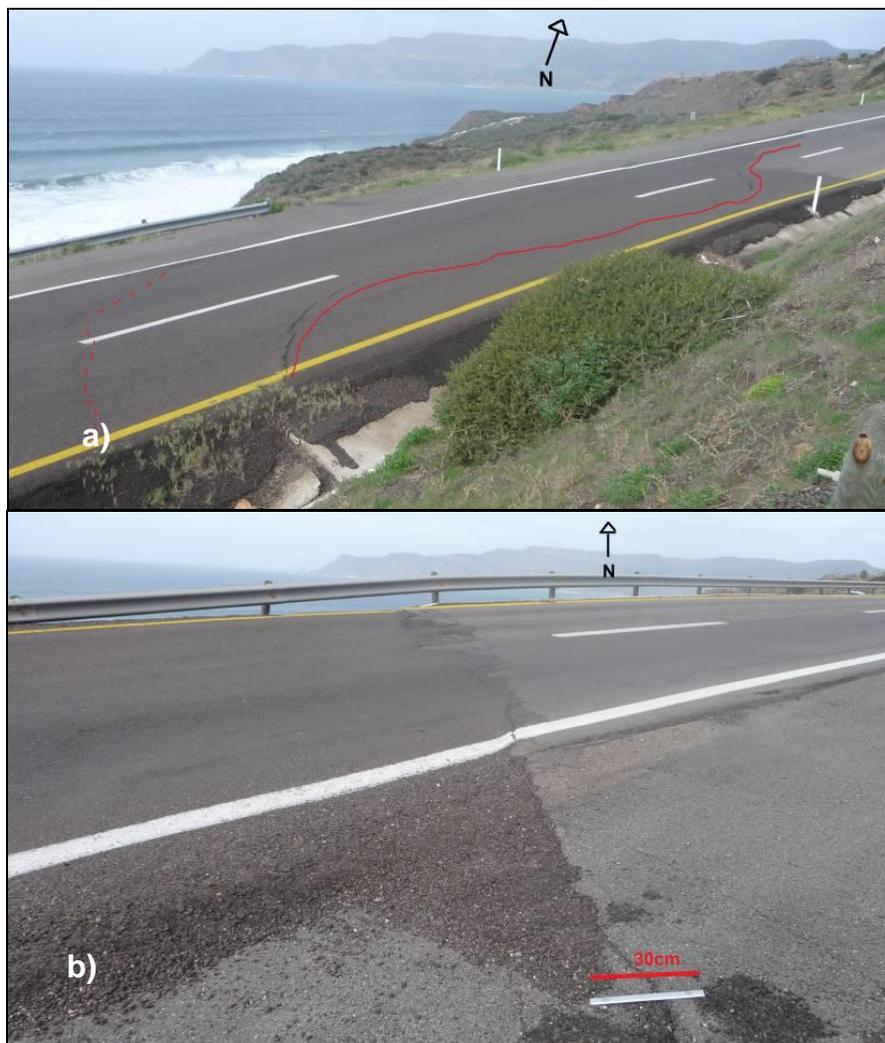
Figura 42: Fotografías tomadas en el km 94+200 el 20 de enero de 2010 después de lluvias intensas ocurridas en la región. a) Grietas en el cuerpo A de la carretera, la línea roja continua marca el trazo de la principal, la línea roja discontinua marca el trazo de otra que tiene el mismo rumbo. b) Grieta en el cuerpo B de la carretera, la cual produce un desnivel muy notorio.

Los puntos 2, 6 y 7 se ubican muy cercanos entre sí, en el km 94+400, en donde el desnivel que se ha generado en la autopista es muy pronunciado (figura 42). Esta parte de la autopista es reparada y reencarpetada constantemente en temporada de lluvias debido a que las grietas aumentan considerablemente sus

dimensiones en estos periodos. El rumbo principal de las grietas del punto 2 es de 320° ; el punto 6 se compone de tres partes, que tienen 340° , 350° y 10° de rumbo respectivamente y; en el punto 7 se encontraron dos rumbos, que tienen 230° y 190° cada una.

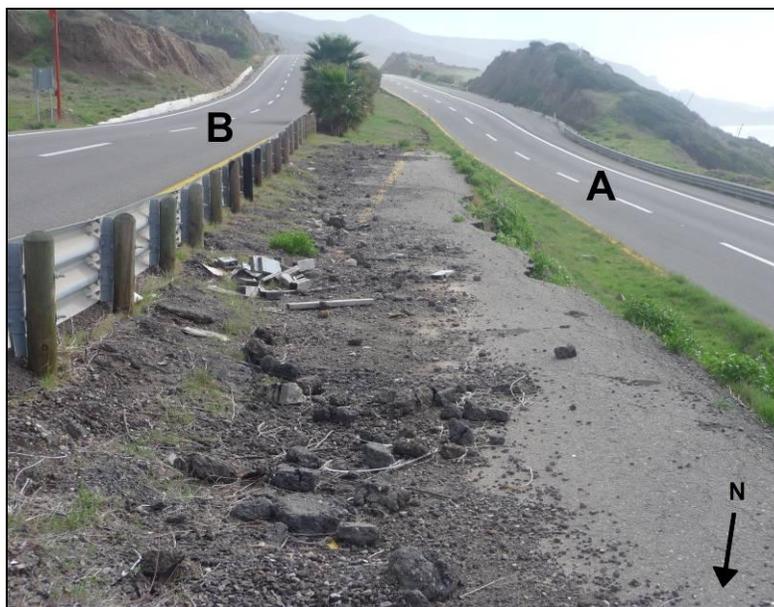
Figura 43: Fotografía tomada el 20 de enero de 2010 en el km 89+800. La letra A indica el cuerpo de la autopista que va hacia Ensenada, la letra B señala el cuerpo que va hacia Tijuana. Se aprecia claramente, en el centro de la imagen, el trazo de carretera abandonado.

En el km 89+800 se localiza el punto 4, donde se detectaron algunas grietas en la autopista, pero principalmente se identificó que también en esta área había sido cambiada una parte del trazo de la carpeta asfáltica (figura 43).

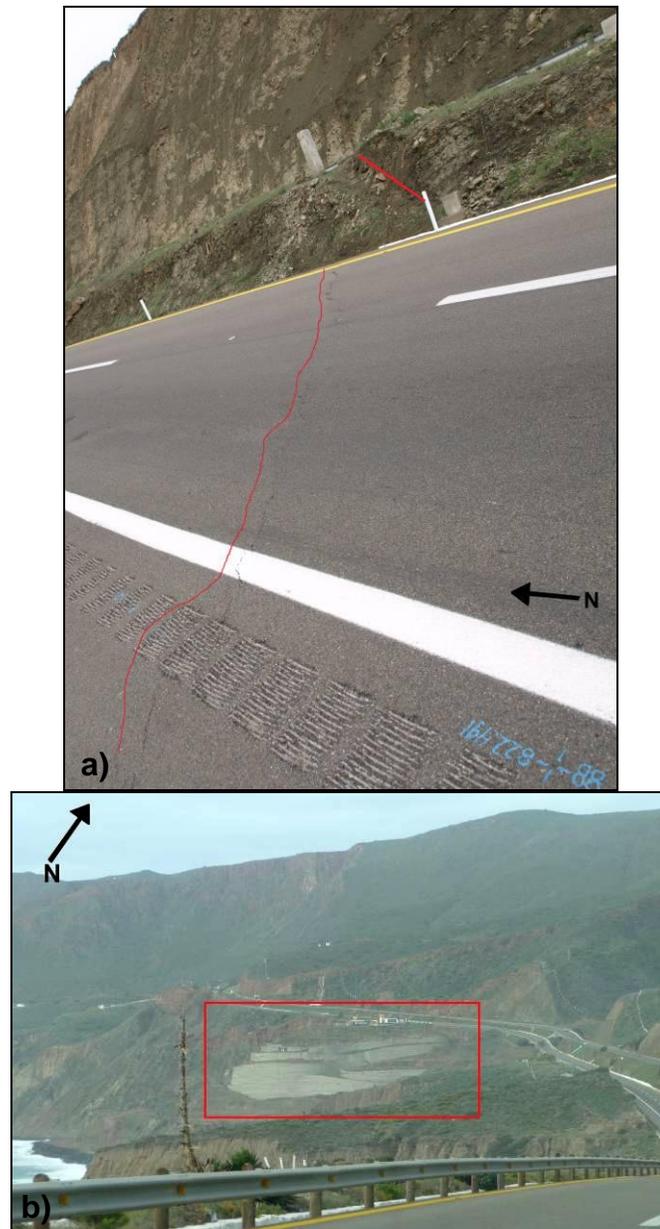
Figura 44: Fotografías tomadas el 20 de enero de 2010. a) Grieta principal del km 88+800, a la derecha de la línea roja sobre la carretera se muestra el trazo de ésta; la línea roja en la parte superior marca una falla. b) Vista panorámica de una fracción de la zona de estudio, el recuadro rojo marca la ubicación de “Destino”.

El punto 5 se localiza en el km 88+500. Esta área es la parte sur del deslizamiento y se identificaron grietas que atraviesan ambos cuerpos de la autopista (figura 44 a). En este lugar fue donde se tomaron datos con el altímetro barométrico y también se hicieron mediciones en las fotografías aéreas, ya que

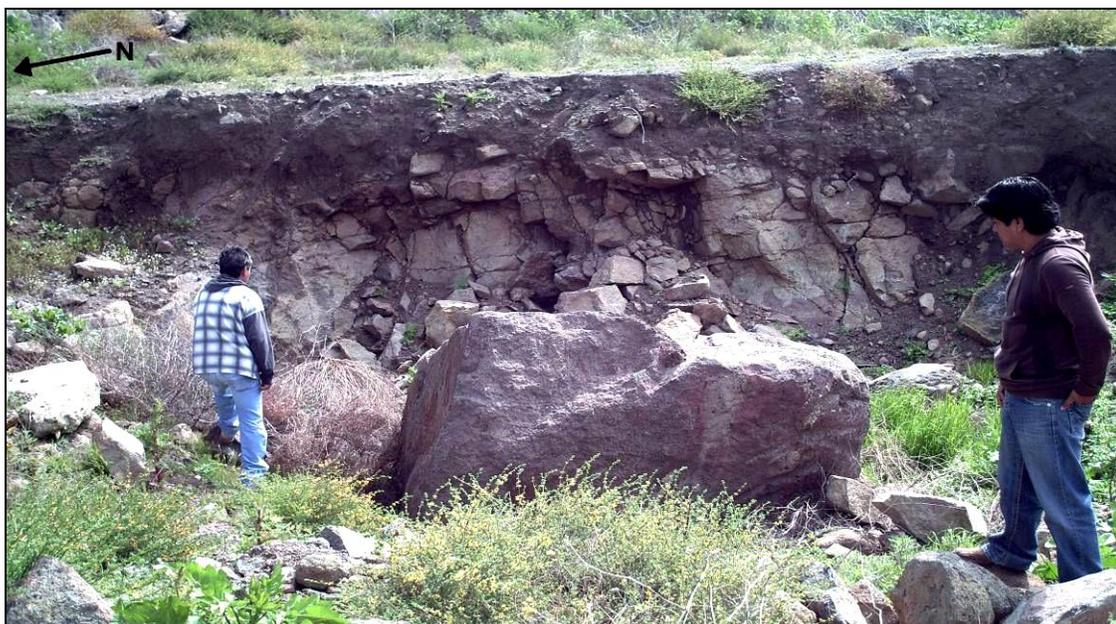
Figura 45: Plano de falla de la falla principal localizada al sureste de Cañada Pescaderos, marcada con el número 8 en la figura 40.

El punto 8 se localiza al sureste de Cañada Pescadero. En esta zona se encontró una terraza que estaba fallada; se ubicaron dos fallas normales, la principal tiene rumbo de 340° y un echado de $78^\circ W$, con una longitud de aproximadamente 90 metros y 2.5 de altura (figura 45); la segunda tiene rumbo de 330° y echado de $70^\circ W$, longitud de 60 metros y altura de 1.8 metros.

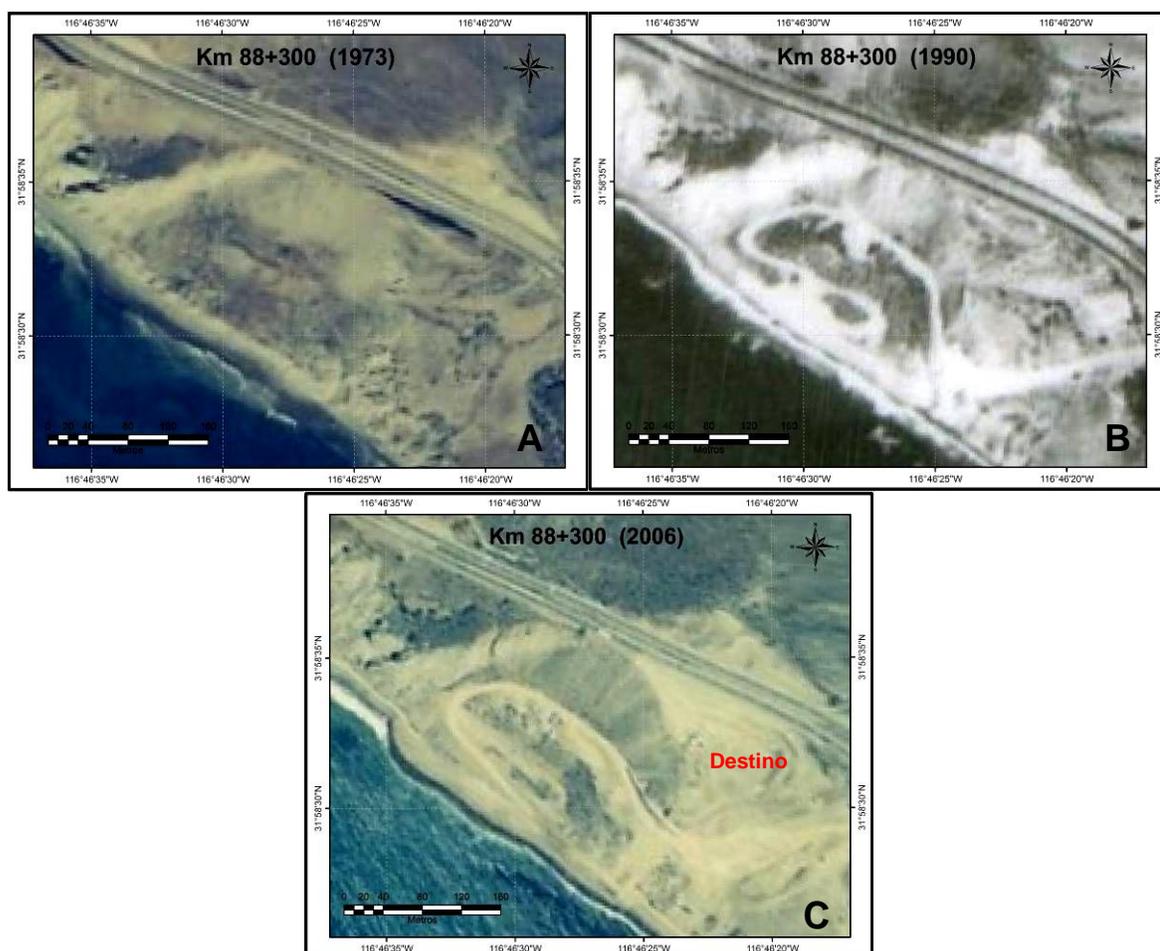
Figura 46: Fotografías aéreas del km 88+300 de los años 1973 (A), 1990 (B) y 2006 (C). En ellas se pueden apreciar los cambios realizados en el deslizamiento activo junto a “Destino”.

Para el caso específico del km 88+400, se puede corroborar la alteración antropogénica con ayuda de la figura 46, en la que se muestran evidencias de la modificación intensiva de la vereda y los acantilados que se encuentran en el deslizamiento, debido a la construcción de “Destino”. En la figura 46-c se aprecia

en la orilla de la playa el espigón construido para tratar de detener los desplazamientos. Se debe tener en consideración que el km 88+300 es una zona con gran flujo de agua, agrietamientos constantes en la autopista, se localiza muy cerca a cañada Pescadero que representa una de las principales fallas del área y existen contactos litológicos que pueden acrecentar el peligro.

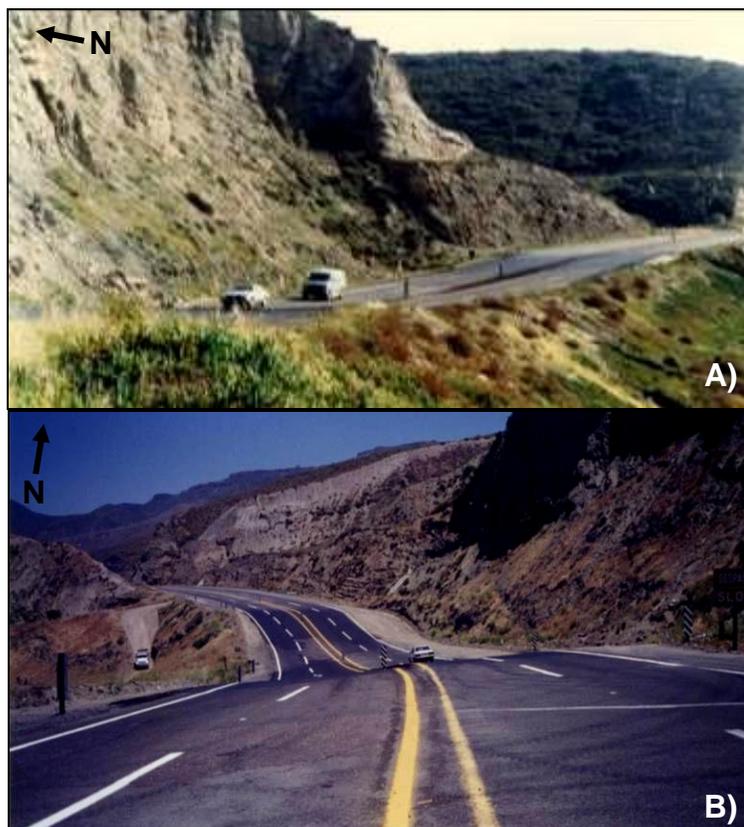
Figura 47: En estas fotografías del deslizamiento del kilómetro 91+300 se puede apreciar el cambio en la profundidad del columpio que se formaba y que requería constantes y fuertes reparaciones antes de haber sido cambiado el trazo de la carretera. A) Fotografía del año 1987. B) Fotografía del año 1995. Las flechas señalan al norte. Fotografías tomadas de GEOTEC (1987; 1995).
