**Estimación de peligros geológicos en el libramiento  
Ensenada, (Baja California) apoyada con mediciones de  
resistividad eléctrica**

Tesis

Ensenada, Baja California, México  
2016

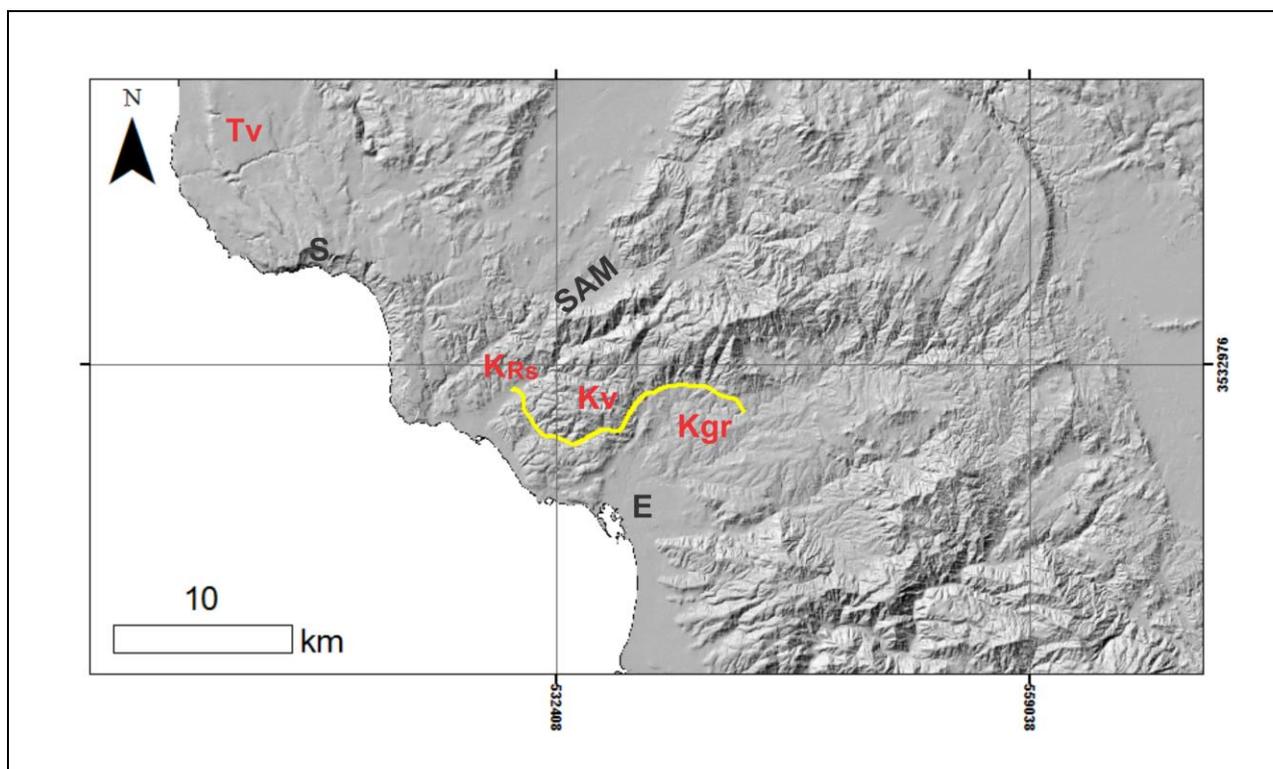
Figura 1. Modelo digital de elevación de la zona comprendida entre Salsipuedes (S) y Ensenada (E). De la textura del mapa se puede interpretar la litología de la siguiente forma: Kgr es material granítico caracterizado por una textura suave al compararla con rocas volcánicas ignimbríticas (Kv), cuya textura es más áspera. Las rocas sedimentarias de la Formación Rosario  $K_{Rs}$  son rocas sedimentarias que se erosionan fácilmente y forman arroyos de corte profundo, mientras que las lavas (Tv) que le sobreyacen forman planicies suaves. La ciudad de Ensenada se asienta principalmente sobre sedimentos que también tienen una textura suave en la imagen. En amarillo está indicado el trazo del Libramiento Ensenada. Este libramiento principia de manera perpendicular a la carretera rumbo a San Antonio de las Minas (SAM).

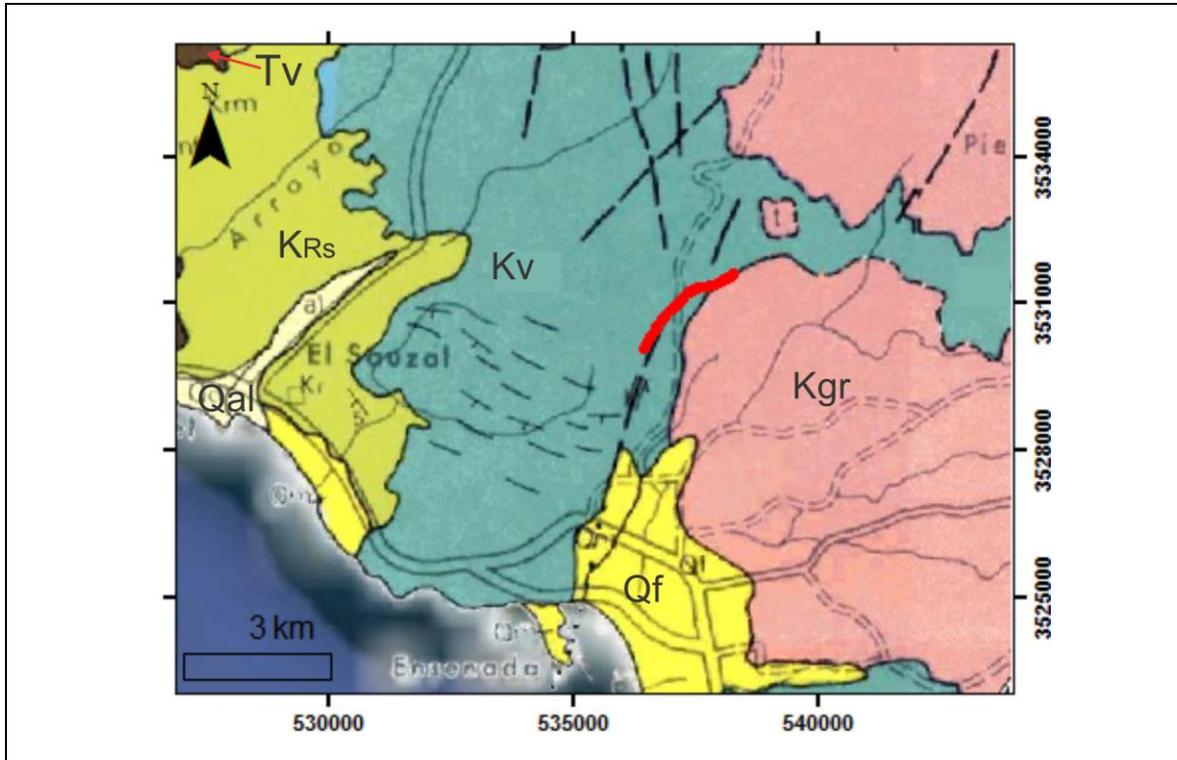
Figura 4. Mapa geológico modificado de Gastil et al. (1975; versión digital de San Diego State University en Google Earth). Kgr son rocas graníticas y Kv son ignimbríticas, ambas unidades pertenecen a la Fm. Santiago Peak del Jurásico-Cretácico, KR<sub>s</sub> son rocas clásticas de la Fm. Rosario del Cretácico tardío, sobreyacidas por lavas miocénicas (Tv) y Qal y Qf representados los sedimentos del Cuaternario. Línea gruesa de color rojo es la zona de trabajo en el Libramiento Ensenada.

Se tomó un fragmento del mapa geológico de Gastil et al. (1975) como base para este estudio (Figura 4). Entre los rasgos geológicos más importantes, destaca una falla lateral izquierda orientada hacia el NNE que se encuentra cerca del puente del arroyo Doña Petra. En el mismo mapa de la Figura 4 las rocas volcánicas ignimbríticas indicadas en verde como Kv corresponden a unidades equivalentes a la Formación Santiago Peak de edad Jurásico tardío-Cretácico temprano, la cual está basculada hacia el SW. En el mismo mapa, al NE de la zona de tesis, afloran granitoides de edad Jurásico-Cretácico. Las pendientes naturales en algunos sitios supera los  $30^\circ$  y los cortes carreteros pueden ser casi verticales (Figura 5).

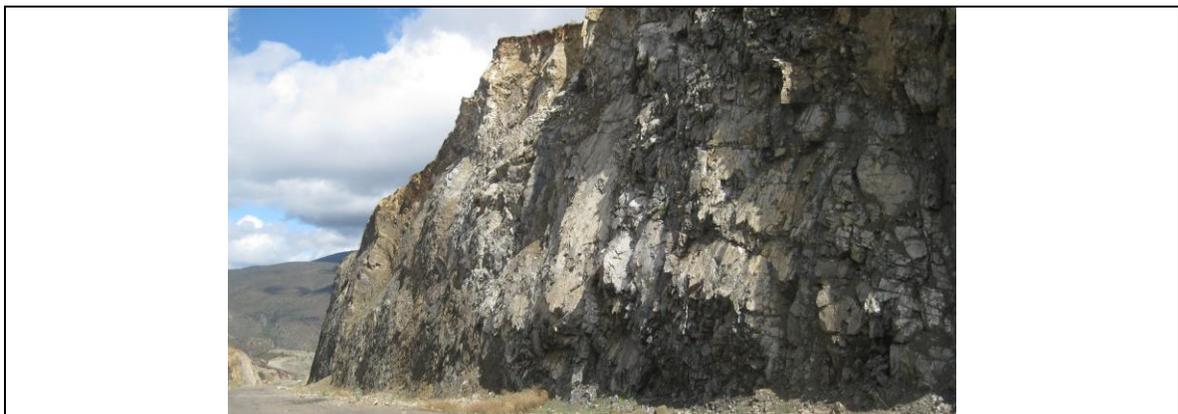
Figura 5. Fotografía del corte de talud en rocas ignimbríticas de aproximadamente 20 m de altura y pendiente casi vertical. Presenta fracturamiento vertical intenso.

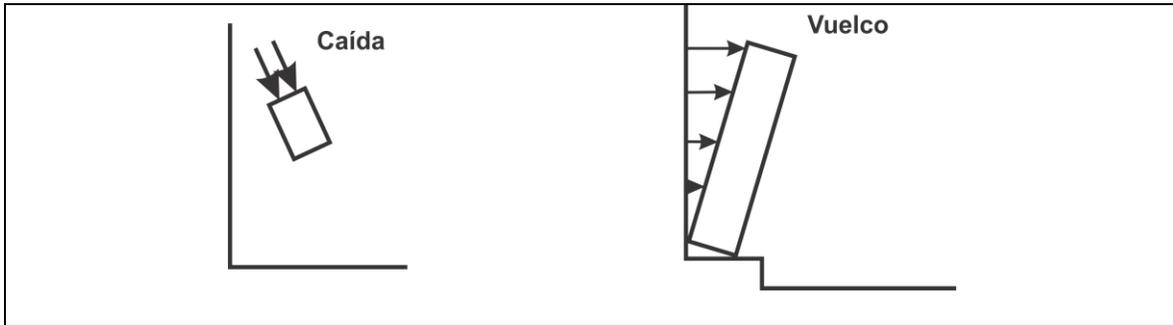
Figura 8. Representación esquemática de la caída y vuelco de bloques que son característicos de rocas rígidas fracturadas como las que predominan en el área de estudio (tomada de Costa y Baker, 1981).

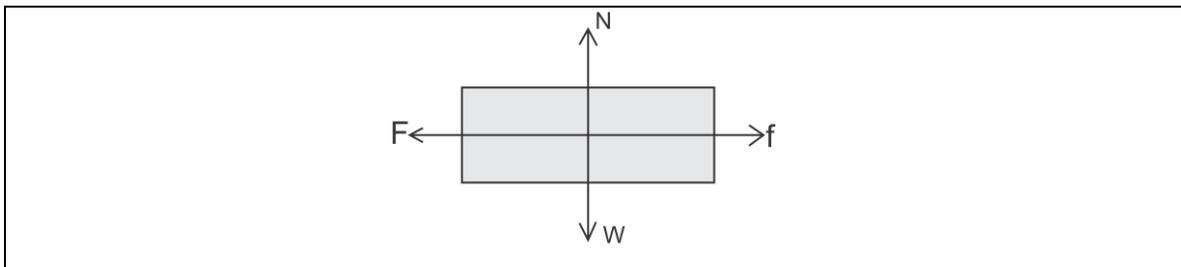
Figura 9. Diagrama de fuerzas que actúan sobre un bloque en reposo sobre un plano horizontal según Ragan (2009), donde  $W$  es el peso del cuerpo,  $N$  es fuerza normal que actúa en la dirección opuesta a la del peso del cuerpo,  $F$  es la fuerza de empuje y  $f$  es la fuerza opuesta resistiva.

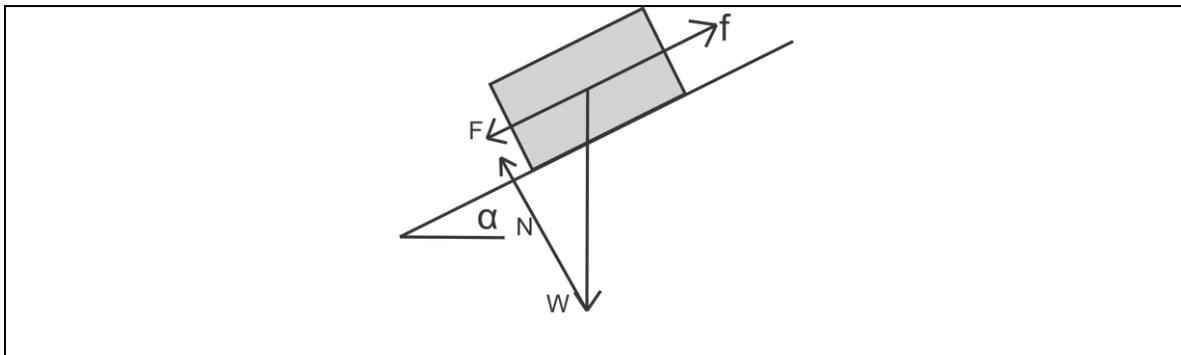
Figura 10. Diagrama de fuerzas que actúan sobre un bloque en reposo sobre un plano inclinado, donde  $\alpha$  es el ángulo de inclinación del plano.

Debido a que los fenómenos más comunes que se observan en los cortes carreteros del Libramiento Ensenada son los movimientos de bloques de diferentes dimensiones, es importante partir de las consideraciones básicas presentadas por Ragan (2009). Se establece que en un modelo simple, un bloque de roca cristalina reposa sobre un plano horizontal, según se muestra en la Figura 9. En reposo, actúan el peso ( $W$ ) del cuerpo que, por la tercera Ley de Newton, está equilibrada por una la fuerza opuesta re ( $N$ ) en sentido opuesto. Al someter al cuerpo a una fuerza de empuje ( $F$ ), una fuerza opuesta resistiva ( $f$ ) debida a la fricción se opone al desplazamiento. Al alcanzar  $F$  una cierta magnitud el bloque rompe su contacto con la superficie y se inicia el movimiento. En ese momento  $f$  tiene una magnitud máxima equivalente al producto de  $N$  por el coeficiente de fricción ( $\mu$ ):

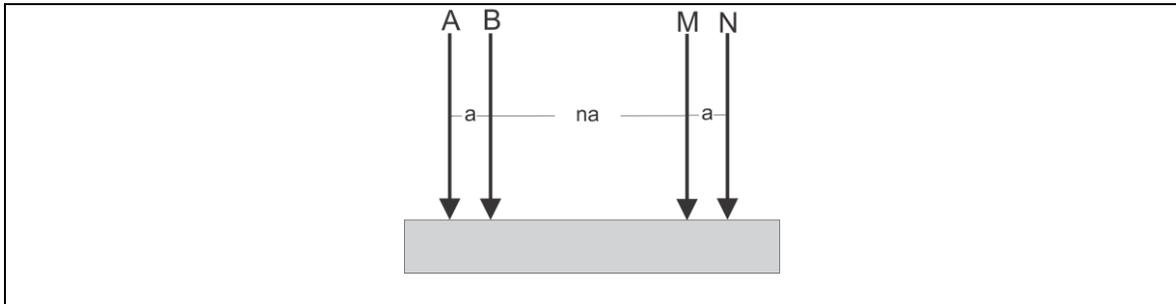
Figura 13. Arreglo de electrodos con geometría dipolo-dipolo, donde los electrodos de inducción de corriente A y B están separados una distancia  $a$  en pares, equivalente a 10 m en los experimentos de este estudio. Una distancia  $na$  separa A-B de los electrodos de medición de potencial M-N, los cuales también tienen una separación  $a$ .

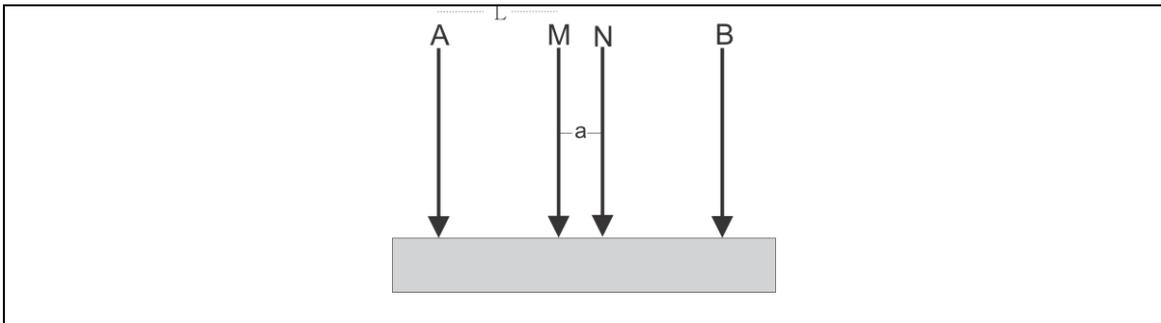
Figura 14. Arreglo tetraelectrónico Schlumberger en donde la separación de los electrodos de corriente A y B se ubican a una distancia  $2L$  de M y N que representan los electrodos de medición de potencial M y N, los cuales tienen una separación  $a$ . El valor de  $a$  es de 10 m y el de  $L$  de 20 para este estudio.

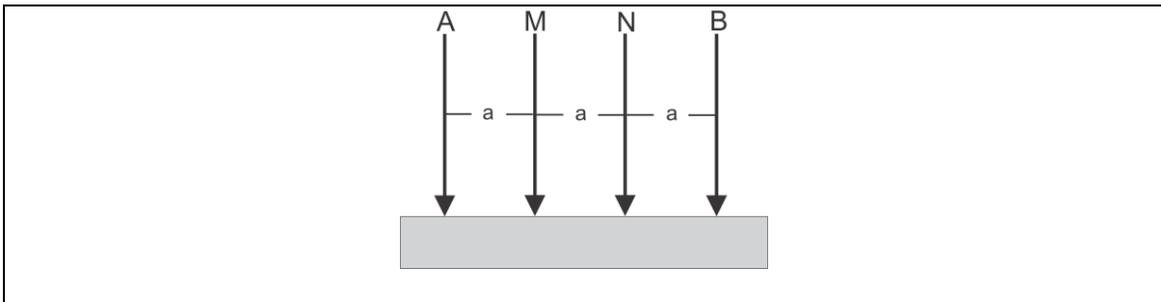
Figura 15. En el arreglo tetraelectrónico Wenner, los cuatro electrodos tienen una separación uniforme de 10 m para nuestro estudio. Las letras A, B, M y N tienen el mismo significado que en la Figura 14.

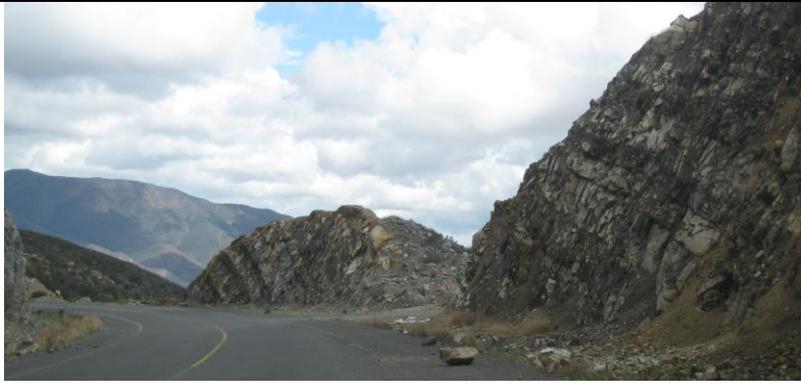
Figura 18. Estratificación de depósitos ignimbríticos en la parte suroeste de la zona de estudio. Estas unidades buzcan hacia el SW en esta vista con orientación hacia el NE.

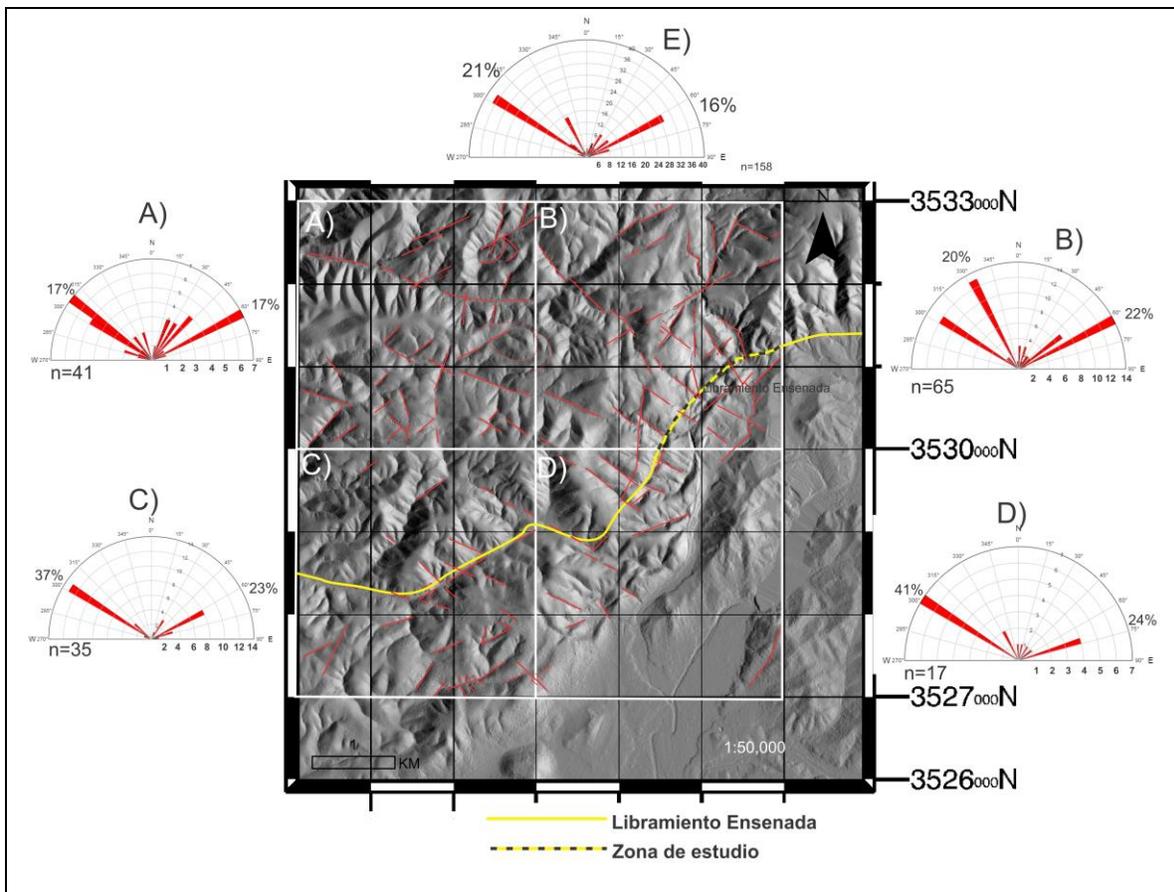
Figura 19. Lineamientos estructurales asociados a la deformación sobrepuestos en un modelo digital de elevación LiDAR. Los diagramas de rosa A, B, C y D corresponden a los cuadrantes con la misma denominación. Es notable la tendencia dominante NW sobre los rasgos NE. En el diagrama E están incluidos todos los lineamientos de la zona. Los pétalos tienen una abertura de  $5^\circ$ , y el número de datos se indica en las curvas paralelas al semicírculo, cuyo valor máximo es de 14 en los diagramas B y C, y 7 en A y D. La línea amarilla indica el tramo de carretera estudiado con detalle y n debajo de los diagramas significa el número de datos.

representan en diagramas de rosa que muestran la repetición de los lineamientos de acuerdo con su orientación en cuatro zonas del área de estudio (Figura 19). Es notable la persistencia de estructuras orientadas principalmente hacia el NW en los cuatro cuadrantes, los cuales representan el 21% de todos los lineamientos de la zona, mientras que la otra tendencia dominante, hacia el NE contiene el 16% de la población (Figura 19.E). Es importante observar la baja densidad de lineamientos en el cuadrante D, debido principalmente a que la litología dominante en esa zona es granítica y sedimentaria del Cuaternario.

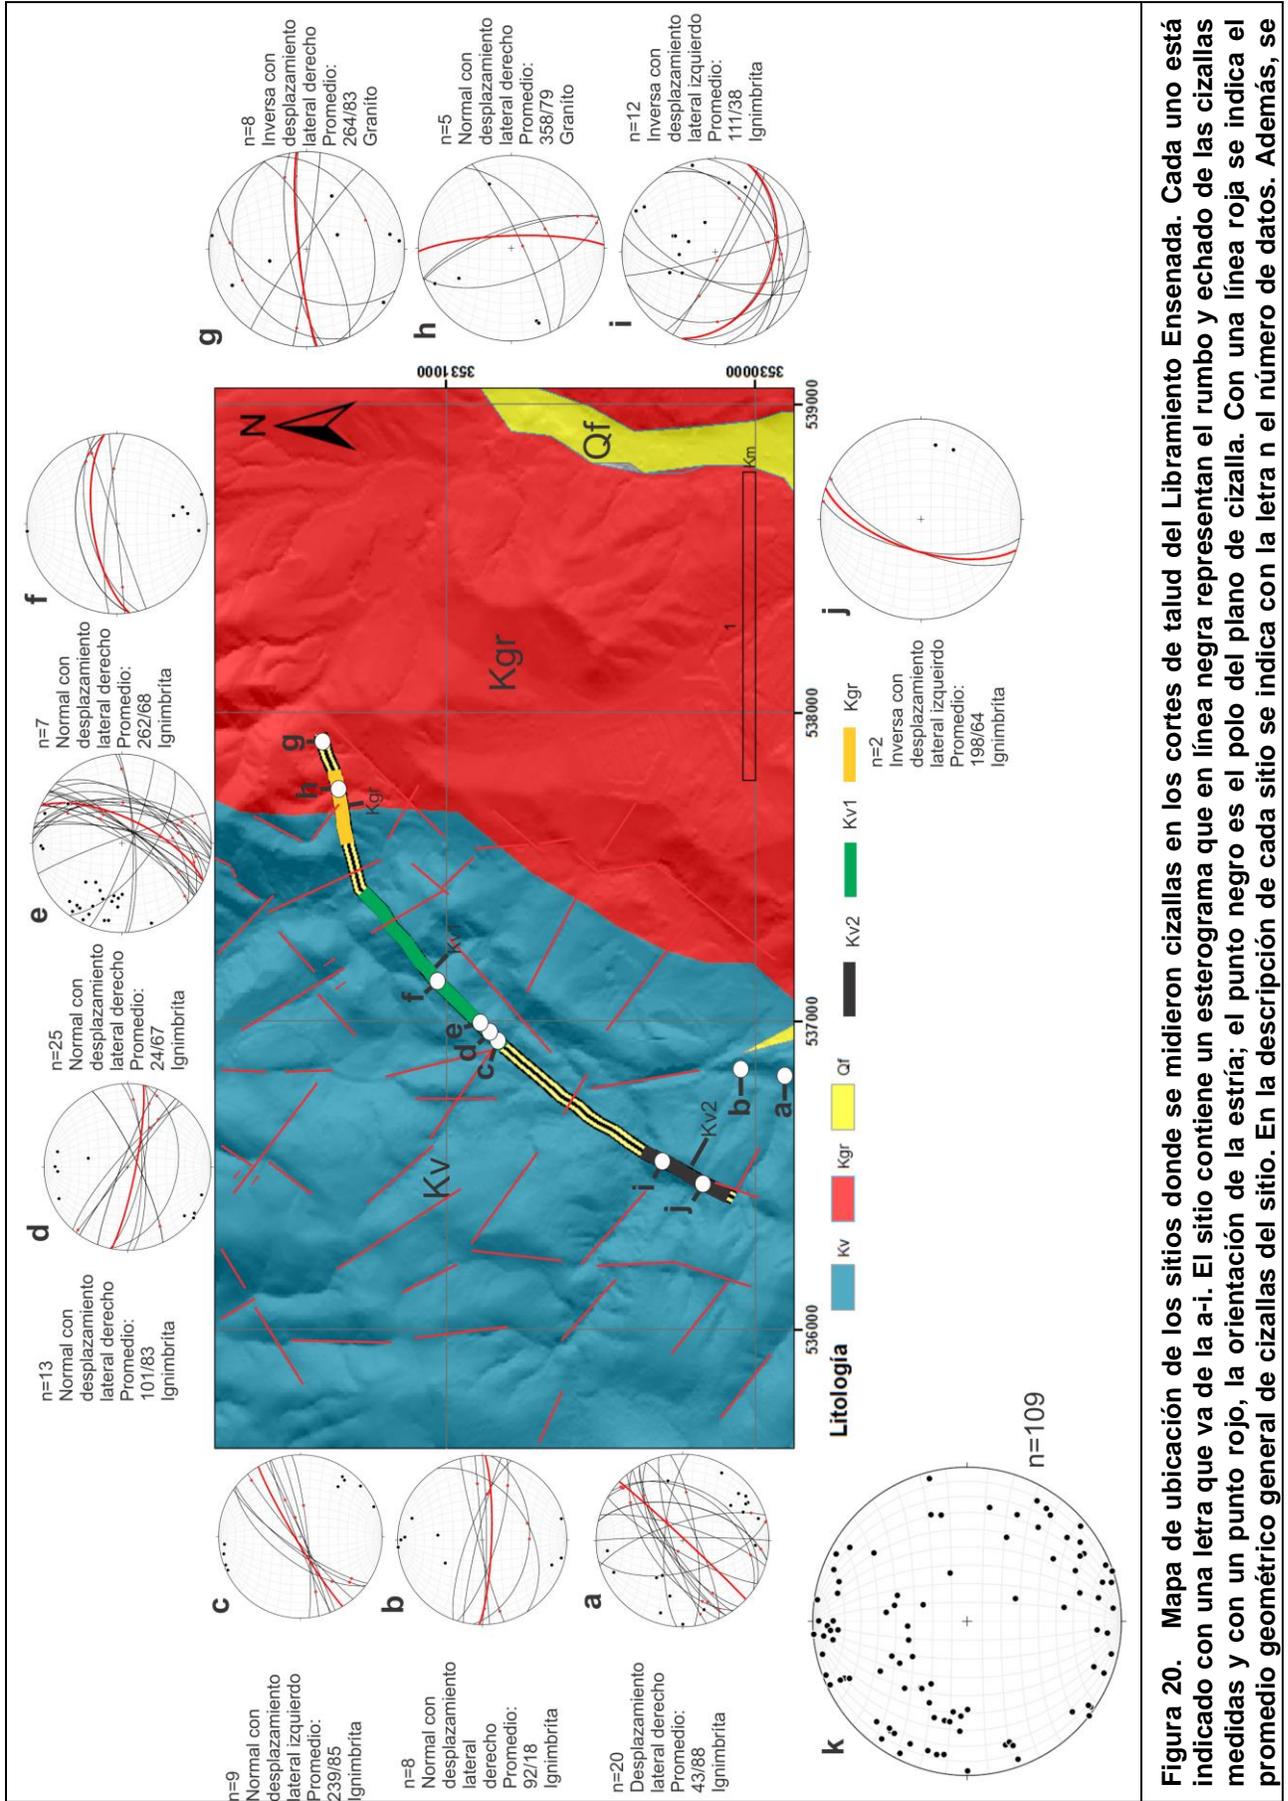
**Figura 20.** Mapa de ubicación de los sitios donde se midieron cizallas en los cortes de talud del Libramiento Ensenada. Cada uno está indicado con una letra que va de la a-i. El sitio contiene un estereograma que en línea negra representan el rumbo y echado de las cizallas medidas y con un punto rojo, la orientación de la estría; el punto negro es el polo del plano de cizalla. Con una línea roja se indica el promedio geométrico general de cizallas del sitio. En la descripción de cada sitio se indica con la letra n el número de datos. Además, se

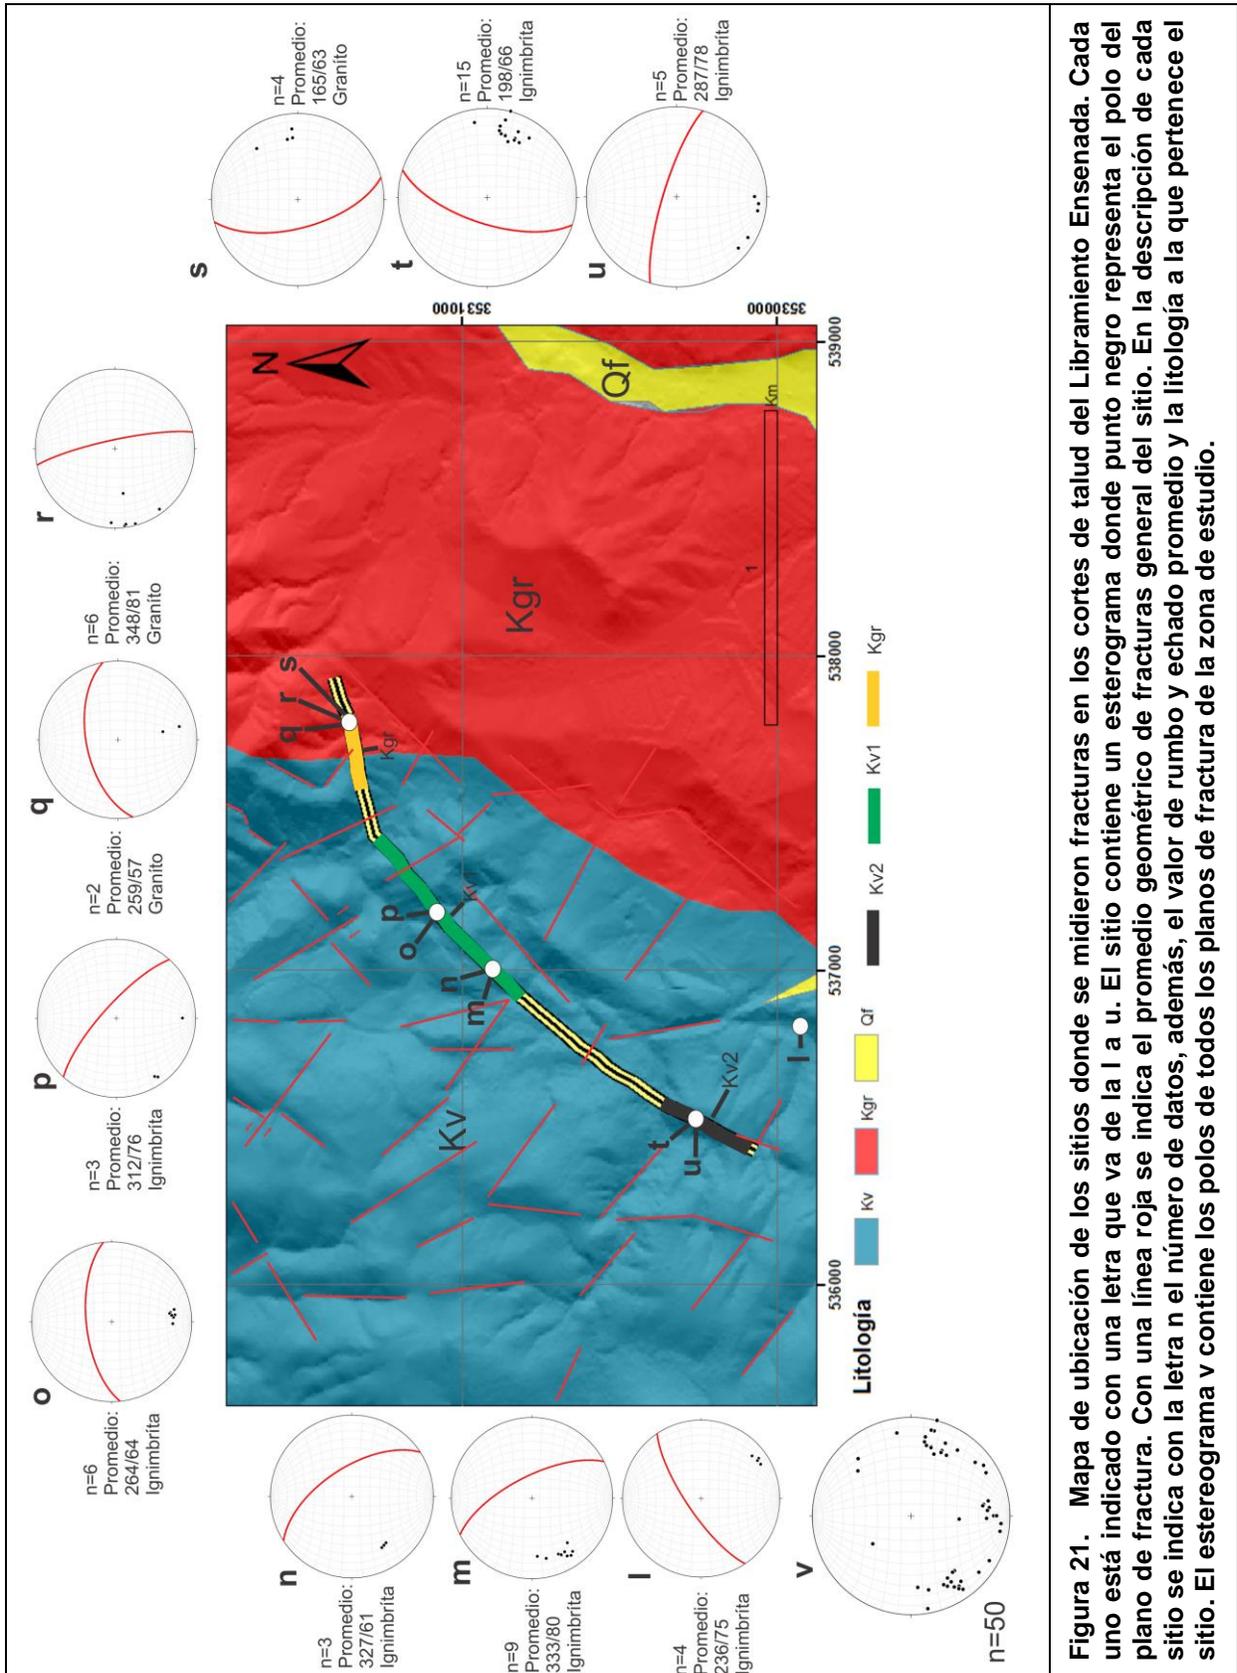
Figura 21. Mapa de ubicación de los sitios donde se midieron fracturas en los cortes de talud del Libramiento Ensenada. Cada uno está indicado con una letra que va de la l a u. El sitio contiene un estereograma donde punto negro representa el polo del plano de fractura. Con una línea roja se indica el promedio geométrico de fracturas general del sitio. En la descripción de cada sitio se indica con la letra n el número de datos, además, el valor de rumbo y echado promedio y la litología a la que pertenece el sitio. El estereograma v contiene los polos de todos los planos de fractura de la zona de estudio.

Prácticamente, en todos los sitios donde se midieron cizallas también se midieron fracturas pues, en su mayoría, se considera que su formación es consecuencia del movimiento en zonas de cizalla (Figura 21). El criterio para agrupar las fracturas fue el mismo que en la cizallas. De los sitios que resultaron después de la agrupación se nombraron con una letra que va de la l-u. Es importante hacer notar que el número de datos es bajo debido a que sólo se midieron rasgos penetrativos. Dicho rasgos se repiten en diferentes sitios, de manera que un número mayor de mediciones sería redundante. Los sitios de mediciones se nombraron m, n, o y p que pertenecen a Kv1, para Kv2 los sitios de medición se llamaron t y u, y para Kgr, q,r y s. Las fracturas medidas en el sitio l) ubicado en la prolongación calle Ruiz, en cercanía al sitio de medición de cizallas a), presentan la orientación promedio de  $236^\circ$  y el echado promedio de  $75^\circ$ . Dichas fracturas son subparalelas a las cizallas observadas en el sitio a) (Figura III.4). Las fracturas medidas en los sitios m) y n) son casi paralelas entre sí con rumbo promedio de  $333^\circ$  y  $327^\circ$ , respectivamente y notablemente perpendiculares al promedio de las fracturas medidas en el sitio l). El echado de las fracturas de los sitios m) y n) es de  $80^\circ$  y  $61^\circ$ , respectivamente. El conjunto o) y q muestran una tendencia perpendicular a p), r) y s). Esta observación es importante pues sugiere que las fracturas dominantes en las rocas graníticas, como en las volcánicas, se asocian con el régimen de deformación más que con fracturas primarias debidas al enfriamiento del plutón.

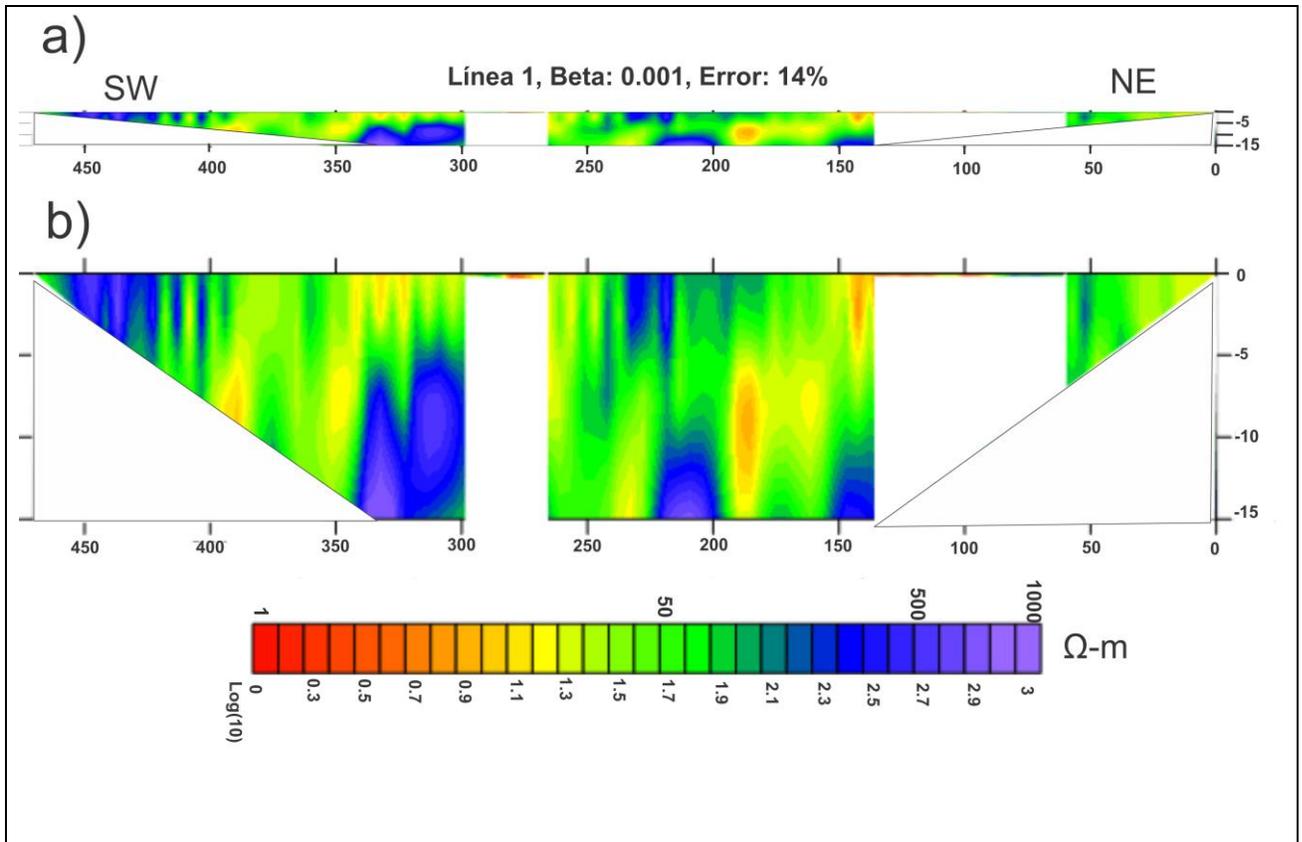
**Figura 23. Modelo de resistividad de la Línea 1 efectuada en un corte de talud en ignimbritas. Estas mediciones se hicieron antes de las lluvias, en septiembre de 2014. El perfil tiene 450 m con traslape en  $x=180$ , para cubrir los 500 m de longitud del corte y no perder información en la parte media. Se utilizó un factor de suavizamiento (Beta) de los datos graficados de 0.001. En la escala de colores el rojo corresponde a baja resistividad y el morado valores altos. Los polígonos blancos muestran zonas donde no hubo registro de datos porque un sensor de los veintiocho electrodos no funcionó con propiedad y es zona de información espuria. (a) Modelo sin exageración vertical. (b) Modelo con exageración 1:6 (longitud: profundidad) para resaltar las estructuras o discontinuidades. Beta es un coeficiente numérico usado en las ecuaciones de ajuste de las isolíneas de resistividad que sirve para aumentar o disminuir la resolución de la estructura geoelectrica del modelo resultante.**

El perfil de resistividad de la Línea 1 es de 450 m, es el más largo y se hizo en un corte de talud de aproximadamente 500 m en rocas de composición ignimbrítica en septiembre de 2014, antes del periodo de lluvias (Figura 23). En el corte carretero las ignimbritas están densamente fracturadas y cizalladas. En algunos lugares las fracturas alcanzan hasta 1 cm de anchura y la alteración argílica es común. Las mediciones se hicieron en el acotamiento de la carretera, iniciando cerca del puente del arroyo Doña Petra, con dirección SW. La separación entre los 28 electrodos fue de 10 m (270 m) por lo que se hicieron dos líneas, haciendo un traslape de 90 m a partir del electrodo 19, para un total de 450 m.

45° aproximadamente en los bordes de la sección. Como se muestra en la escala de valores de resistividad de la Figura 23, las tonalidades en rojo corresponden a los cuerpos menos resistivos y, en morado, los más resistivos. Se graficaron en escala logarítmica de base 10 para resaltar las resistividades con valores desde 0 a 1000  $\Omega$ -m. En la Figura 23 se presenta en a) el perfil sin exageración vertical y en b) la exageración es 6:1 para resaltar los accidentes geológicos.

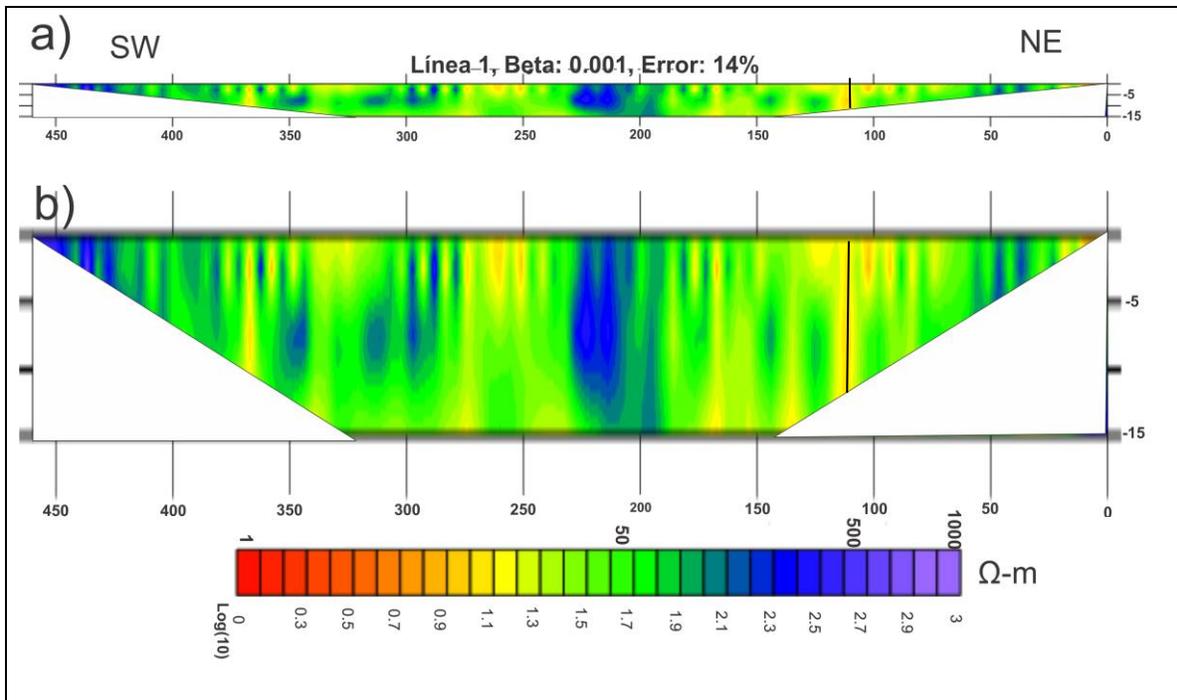
**Figura. 24. Modelo de resistividad de la Línea 1 efectuada después de la temporada de las lluvias, en junio 2015. (a) Modelo sin exageración vertical. La línea negra representa un lineamiento estructural que puede estar asociado con falla o fractura y corta el corte de talud con orientación NW-SE, interpretado en el MDE. (b) Modelo con exageración 1:6 (longitud: profundidad) para resaltar las estructuras o discontinuidades. La línea negra representa lo mismo que en (a). Nótese que ya no existen los polígonos blancos de la figura anterior en vista de que todos los sensores trabajaron correctamente. Las escalas, dimensiones y factor Beta son como en la Figura 23.**

Los sectores en blanco se deben a una falla en uno de los sensores de los cables inteligentes que produjo la pérdida de datos al tener que desactivar dicho sensor. En esas zonas en blanco se oculta información espuria. Se observa que en esta sección que los cuerpos más resistivos con valores mayores de 300  $\Omega$ -m (alrededor de 2.7 en la barra de colores) deben ser ignimbritas sanas. Estas unidades de roca, cuando sus fracturas están rellenas de arcillas posiblemente húmedas, pueden arrojar valores de resistividad del orden de los 30-50  $\Omega$ -m (1.7, en verde). Los rasgos verticales con resistividades menores de 15  $\Omega$ -m (1.3-0; amarillo a rojo) corresponden a fracturas o zonas de cizalla donde el contenido de arcillas es notablemente mayor. Estos minerales, además, deben guardar mayor humedad adsorbida que baja drásticamente la resistividad del medio.

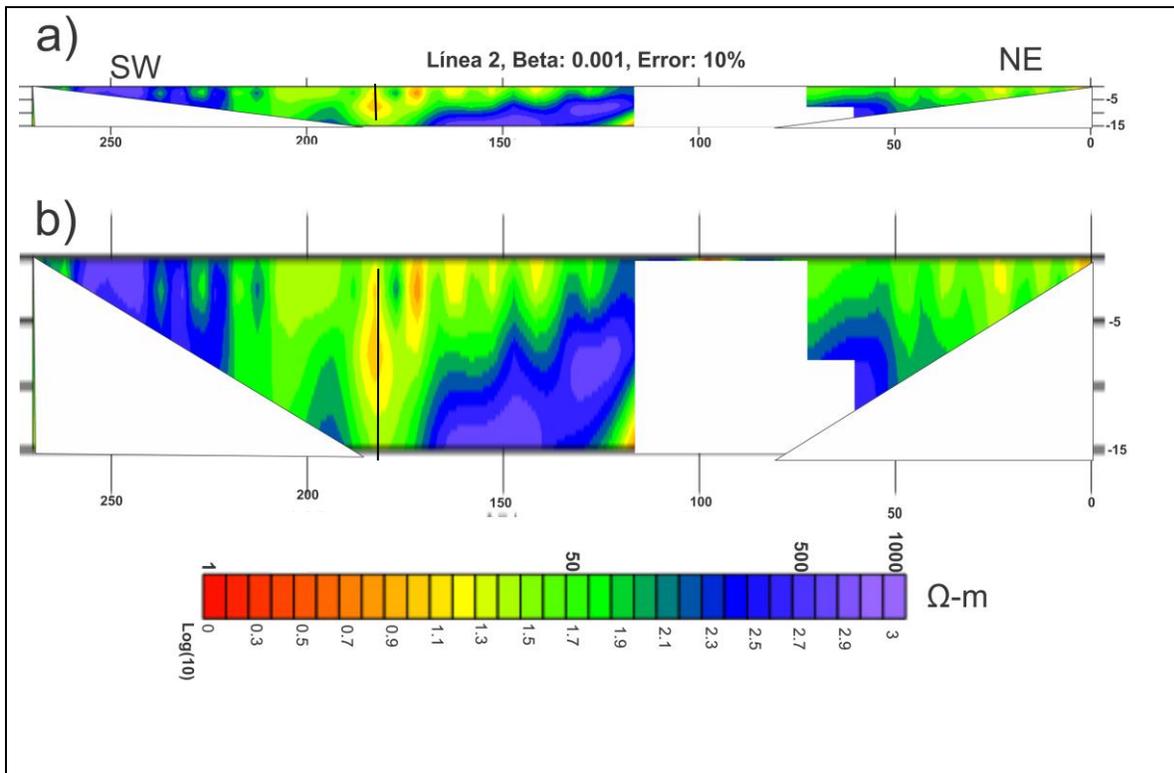
**Figura 25. Modelo de resistividad de la Línea 2 efectuada en la porción de rocas graníticas en septiembre de 2014 antes de las lluvias. En la parte central del perfil se encuentra una zona de relleno en un arroyo en donde se construyó una alcantarilla. Dicha zona coincide con el alto resistivo. Hacia la izquierda, en  $x=185$  el bajo resistivo vertical de  $1 \Omega$ -m coincide con la proyección de un lineamiento estructural, indicada con línea negra en (a) y (b), por lo que se infiere que corresponde a una zona de cizalla. Las escalas, dimensiones y factor Beta son como en la Figura 23.**

es de 270 m y la separación entre electrodos de 10 m. El granito es una roca con poca permeabilidad salvo los lugares donde se encuentra deformada y fracturada. En la mitad del perfil se localiza un arroyo relleno que tiene una alcantarilla que consiste en un colector vertical rectangular de concreto armado de 6 m de longitud desde la superficie hasta el nivel del drenaje en el arroyo. La zona de relleno coincide con un alto resistivo. Hacia el cañón de Doña Petra, en  $x=185$ , resalta un cuerpo conductor o bajo resistivo ( $10 \Omega\text{-m}$ ) de forma vertical que coincide con un lineamiento estructural orientado  $300^\circ$ , por lo que se interpreta que puede corresponder con una zona de cizalla. En la Figura 26, correspondiente al levantamiento después de las lluvias de enero de 2015, dicho bajo resistivo vertical presenta hacia sus costados algunos rasgos que pueden corresponder a fracturas menos penetrativas.

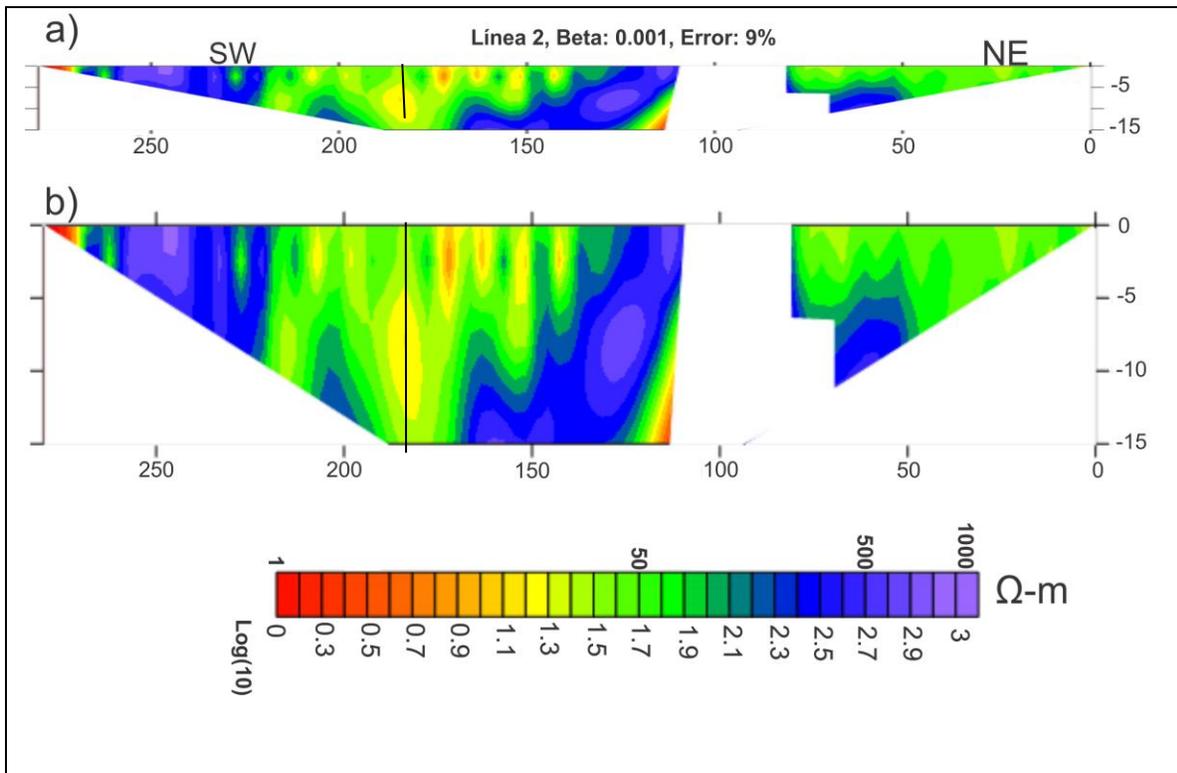
Figura 26. Modelo de resistividad de la Línea 2 efectuada en la porción de rocas graníticas después de las lluvias, en enero de 2015. Como en la Figura 25, se observa la zona de relleno en la parte central del perfil que corresponde a un alto resistivo y hacia la izquierda, el bajo resistivo vertical de  $1 \Omega$ -m que posiblemente se asocia a una zona de cizalla presenta hacia sus costados rasgos que pueden corresponder a fracturas menos penetrativas. Las escalas, dimensiones y factor Beta son como en la Figura 23.

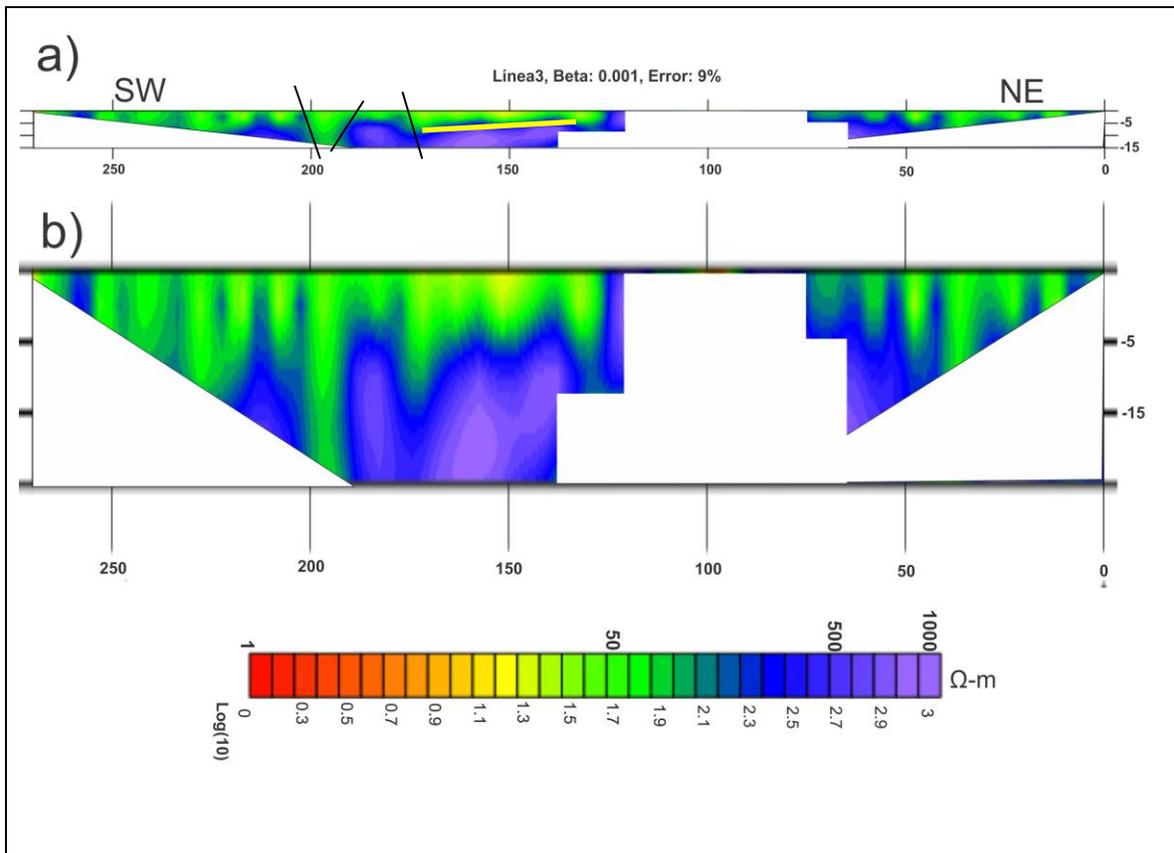
**Figura. 27** Modelo de resistividad de la Línea 3 efectuado en septiembre de 2014 antes de la temporada de lluvias. (a) Modelo sin exageración vertical. Líneas negras muestran fracturas penetrativas importantes en esa área del perfil y la línea amarilla representa seudoestratificación. (b) Modelo con exageración 1:6 (longitud: profundidad) para resaltar las estructuras o discontinuidades. Los polígonos blancos muestran zonas donde no hubo registro de datos porque un sensor de los veintiocho electrodos no funcionó con propiedad y es una zona de información espuria. Las escalas, dimensiones y factor Beta son como en la Figura 23.

El primer perfil de resistividad de la Línea 3 se levantó en septiembre de 2014 en el acotamiento de un corte de talud en rocas de composición ignimbrítica (Figura 27), antes de la temporada de lluvias. Esta línea tiene 270 m de longitud y el modelo se graficó a 15 m de profundidad. En las paredes expuestas de este corte carretero las ignimbritas muestran una densidad de fracturas menor en comparación con el corte de talud de la Línea 1. La parte inferior del modelo se caracteriza por una litología cuya resistividad es del orden de 300 a 800  $\Omega$ -m. La resistividad disminuye hacia la superficie hasta alrededor de 50  $\Omega$ -m al incrementarse la humedad, pudiéndose definir una frontera subhorizontal buzando hacia el SW que coincide con rasgos de pseudoestratificación de las unidades de ignimbrita. Dicha frontera se interrumpe al “desplazarse” la humedad hacia la parte inferior, con lo que se puede definir la presencia de una falla normal con bloque de techo caído hacia el NE en  $x=175$ . En  $x=190$  los costados de un cuerpo de resistividad del orden de 50  $\Omega$ -m se acuñan hacia el fondo, sugiriendo una zona de cizalla o de alta densidad de fracturas donde el contenido de material arcilloso se incrementa, ya sea por cizallamiento, o por relleno en las fracturas. El lado NE del modelo muestra rasgos verticales notables que coinciden con zonas de fracturas penetrativas, que a su vez coinciden con las aflorantes en los cortes mostrados en la Figura 28. Como en los perfiles anteriores, en éste se hicieron mediciones después de las lluvias y se obtuvo el modelo de resistividad presentado en la Figura 29. Se observa que la humedad penetra por debajo de los 15 m en arreglos de aspecto vertical y, además, se conserva el echado aparente de la pseudoestratificación hacia el SW, así como las zonas de cizalla y de fracturas. Es notable la presencia de un amplio cuerpo resistivo entre  $x= 215$  y  $240$ , el cual debe interpretarse como un cuerpo donde las fracturas inferidas en el perfil de la Figura 27 debieron “sellarse”.

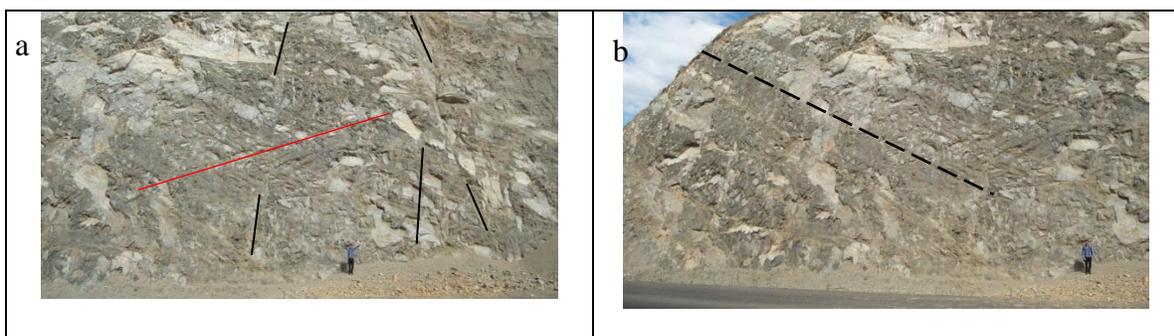
**Figura 28.** Corte carretero en derrames ignimbríticos seudoestratificados con buzamiento hacia el SW, en la porción NE de la Línea 3. Las fracturas verticales son abundantes y penetrativas, así como algunos planos de cizalla casi verticales marcados con líneas en negro (a) y de bajo ángulo, debido a deformación por compresión marcado con línea roja. Otro ángulo del afloramiento se presenta en (b), indicando con línea discontinua la estratificación aparente de los derrames ignimbríticos.

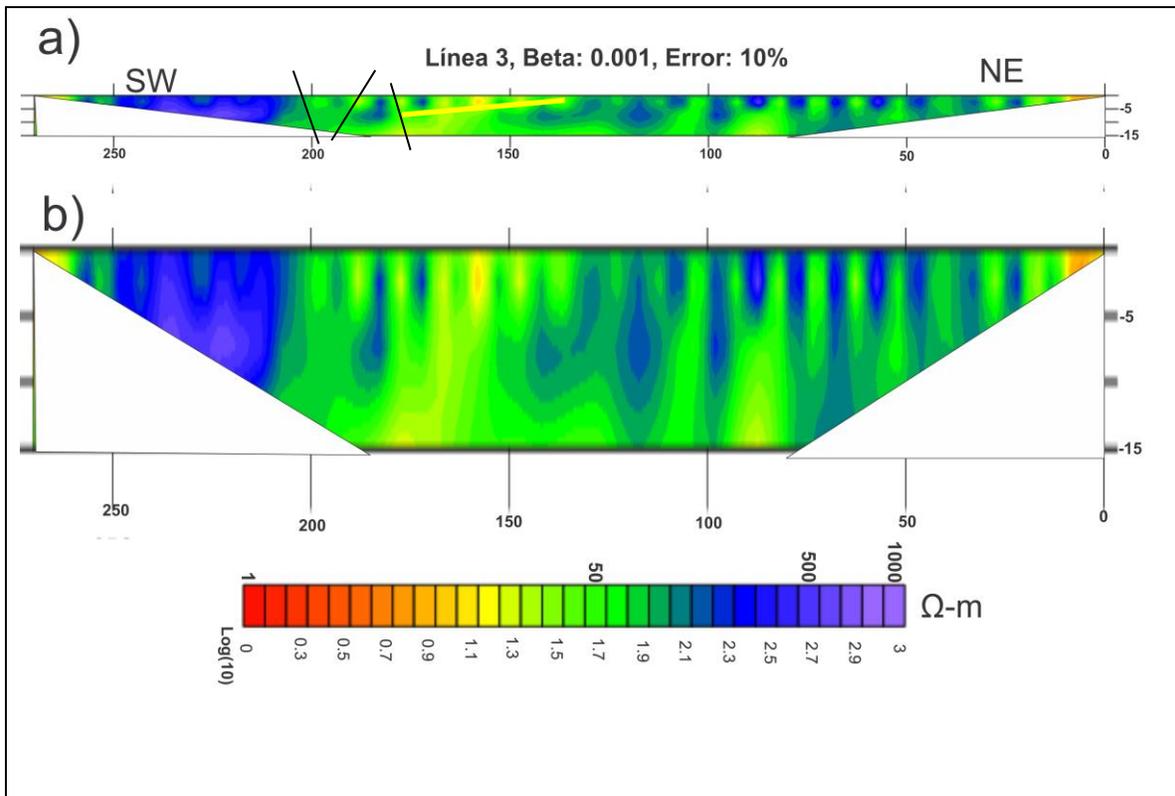
**Figura 29. Perfil de resistividad de la Línea 3 después de la temporada de lluvias, junio 2015, en un talud de composición ignimbrítica. La longitud del perfil es de 270 m. (a) Modelo sin exageración vertical. Las líneas negras y amarilla representan lo mismo que en Figura 27. (b) Modelo con exageración 1:6 (longitud: profundidad) para resaltar las estructuras o discontinuidades. Nótese que ya no existen los polígonos blancos de la figura anterior en vista de que todos los sensores trabajaron correctamente. Las escalas, dimensiones y factor Beta son como en la Figura 23.**
