**Estimación de peligros geológicos en el libramiento  
Ensenada, (Baja California) apoyada con mediciones de  
resistividad eléctrica**

Tesis

Ensenada, Baja California, México  
2016

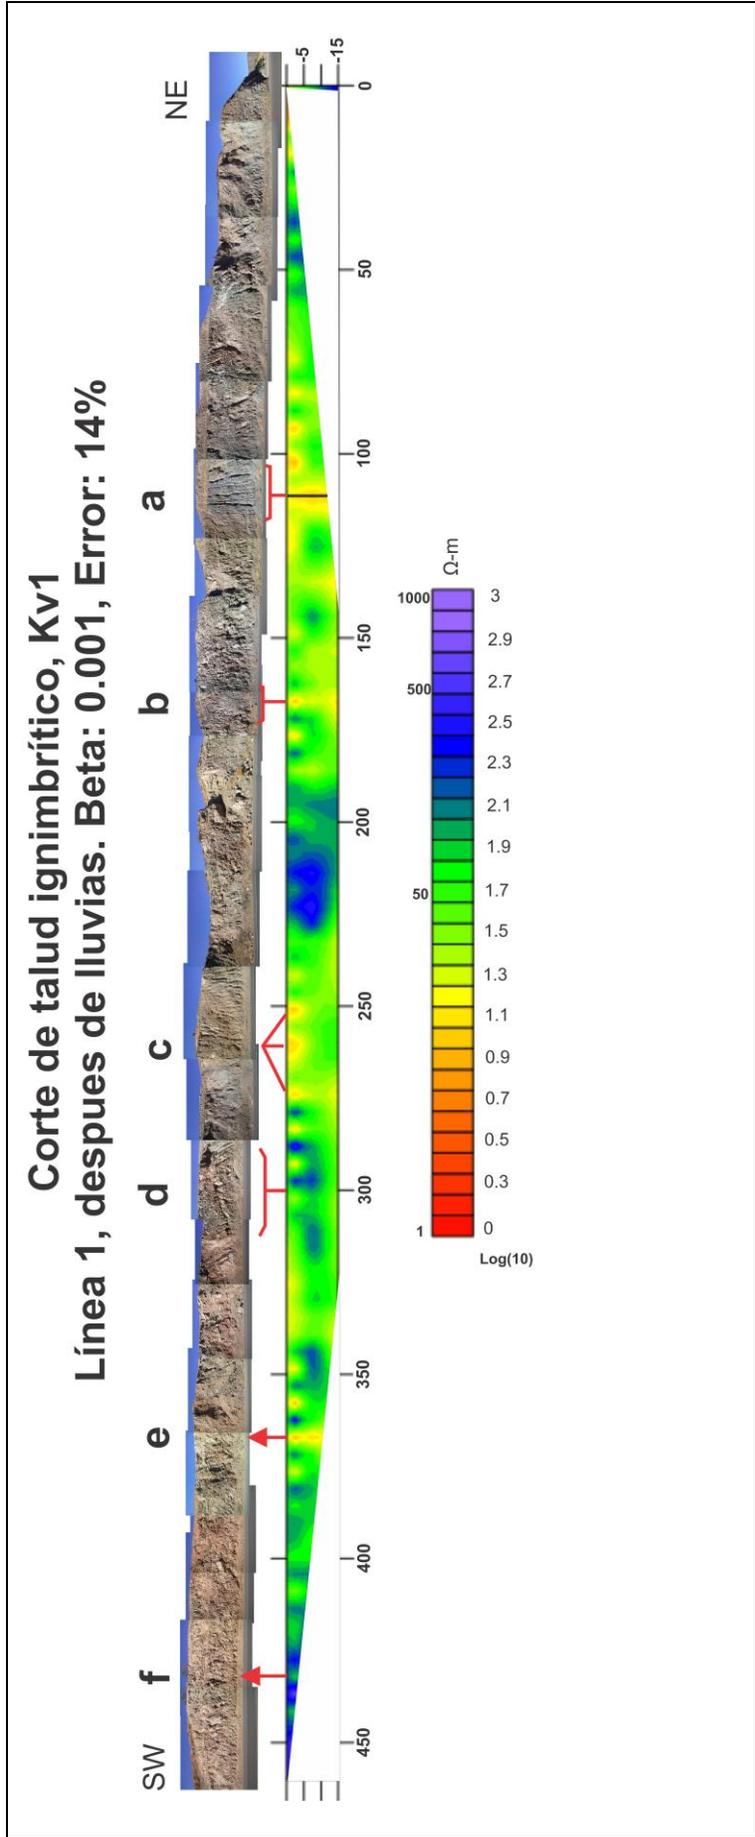
**Figura 30. Mosaico de 24 fotografías del corte carretero de 500 m correspondiente a la línea geoelectrica 1 en cuerpos de rocas ignimbríticas. En la parte inferior se presenta el modelo de resistividad correspondiente, después de las lluvias. Las letras indican zonas con anomalías que se interpretan en términos estructurales y que correlacionan con los afloramientos (ver texto).**

Con la finalidad de visualizar de mejor manera la correlación entre los rasgos estructurales que afloran en los cortes carreteros con la respuesta geoelectrica del subsuelo, en la Figura 30 se muestra un mosaico de veintidós fotografías de Kv1 y el modelo de resistividad de la Línea 1 después de la temporada de lluvias. La litología de este sector es ignimbrítica. Destacan en los perfiles las anomalías verticales de bajos resistivos cercanos a  $10 \Omega\text{-m}$  correlacionados con los rasgos estructurales asociados a la deformación. En la zona a), cuyo centro se localiza en  $x= 120 \text{ m}$ , aflora una zona de cizalla de aproximadamente  $15 \text{ m}$  de ancho en donde la densidad de fracturas aumenta considerablemente. En dichas fracturas pueden presentarse arcillas transportadas durante la permeación de agua de las lluvias, así como efectos de argilitización en fracturas asociadas con el proceso de deformación y cizallamiento. Debido a la escala de la deformación, en el modelo geoelectrico se muestra una penetración profunda en el subsuelo, lo cual facilita el acceso de agua. En la zona b), con el centro localizado en  $x= 170 \text{ m}$ , una zona de cizalla de aproximadamente  $3 \text{ m}$  de ancho, observable en el afloramiento, produce una anomalía angosta, penetrativa y de bajo resistivo de  $12 \Omega\text{-m}$  por debajo de los  $15 \text{ m}$ . En la zona c), localizada entre  $x= 250, 260 \text{ y } 275 \text{ m}$  y a una profundidad de  $5 \text{ m}$  aproximadamente, se presentan tres bajos resistivos. En  $x=250 \text{ m}$  un rasgo vertical de  $12 \Omega\text{-m}$  puede deberse a agua que penetró a través de fracturas desarrolladas por una zona de cizallas. En  $x= 260 \text{ m}$  se presenta otro rasgo vertical de aproximadamente  $10 \Omega\text{-m}$ , que podría relacionarse con la parte central de la zona de cizallas. En  $x=275 \text{ m}$  se encuentra un bajo resistivo de aproximadamente a  $10 \Omega\text{-m}$  que parece extenderse de forma vertical a una profundidad mayor de  $15 \text{ m}$  por lo que este último puede asociarse a una falla o fractura vertical. A  $300 \text{ m}$  del origen del perfil geoelectrico hacia el SW, en la zona d), se define un alto resistivo de  $300 \Omega\text{-m}$  a una profundidad de  $10 \text{ m}$  cuya parte inferior es casi paralela a la estratificación de las ignimbritas. Hacia el NE esta zona estratificada parece estar limitada por una posible falla o fractura, mientras que hacia el SW el cuerpo estratificado parece estar limitado por una amplia zona de fracturas o cizallas con valores de resistividad mayores (entre  $15 \text{ y } 50 \Omega\text{-m}$ ). A  $370 \text{ m}$  del origen de perfil geoelectrico hacia el SW (zona e) en la Figura 30) aflora una zona de falla donde el material rocoso está intensamente fracturado, creando un ambiente idóneo para la precipitación y desarrollo de arcillas. En la zona f), centrada en  $425 \text{ m}$  del origen del perfil geoelectrico, a pesar de las limitaciones del modelo por no tener mucha penetración, los valores altos de

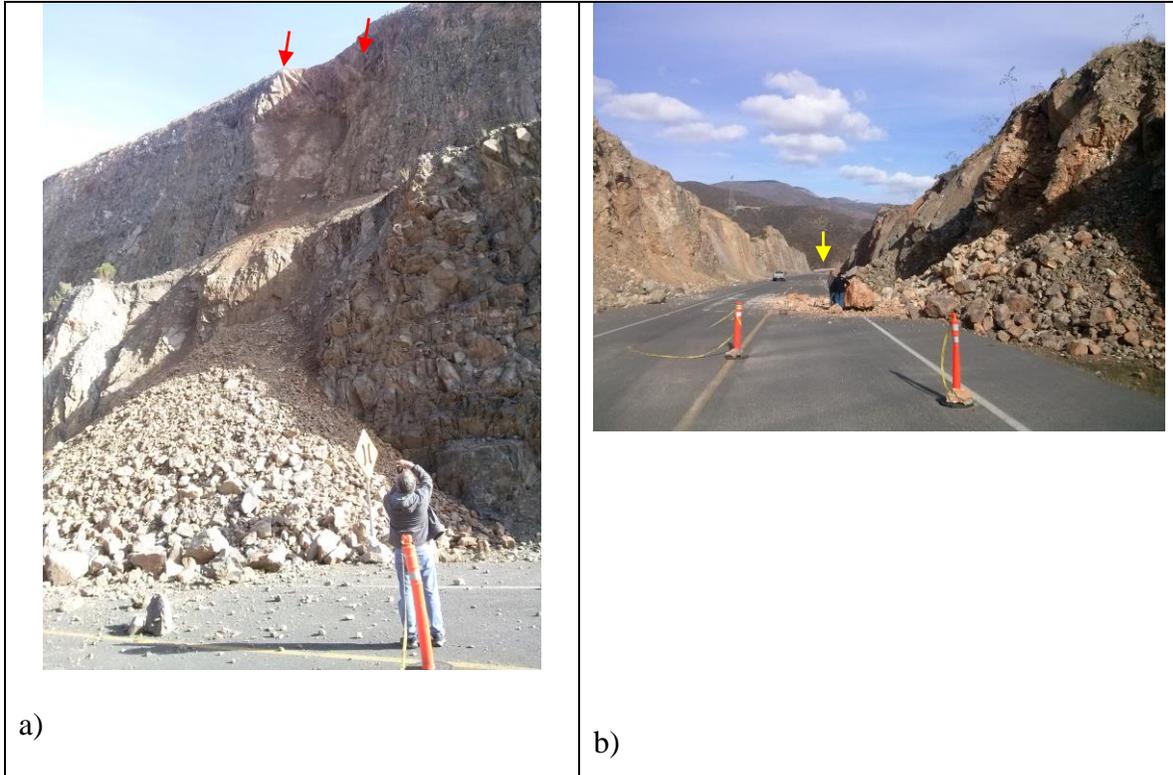
**Figura 31. Derrumbes de fragmentos en ignimbritas en dos cortes del km 13 durante las lluvias del 9 de enero de 2016. Se observa un flujo de detritos más fino en a), el cual está controlado por fracturas dominantes verticales indicadas con las flechas y a la densidad muy alta de fracturas entre las estructuras principales. Además, los planos de estratificación se dirigen hacia la izquierda y hacia el corte del talud. En b) el flujo de detritos es más grueso y los fragmentos están menos intemperizados que en a). La flecha amarilla en la fotografía b) indica el puente sobre el arroyo Doña Petra.**

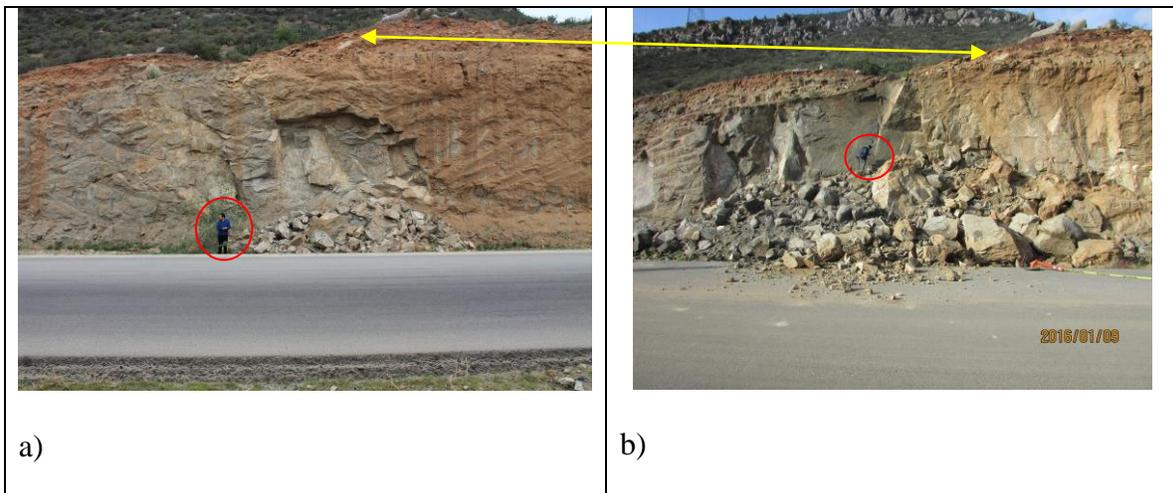
**Figura 32. Derrumbe ocurrido en el corte carretero del km 15, a 400 m del puente del arroyo Doña Petra, este evento ocurrió a 140 m al NE de la línea 2 de resistividad. a) Caída de bloques en talud granítico antes de las lluvias, en enero de 2015. b) El mismo corte el 9 de enero de 2016 después de las lluvias. La flecha amarilla muestra el mismo punto en el afloramiento.**

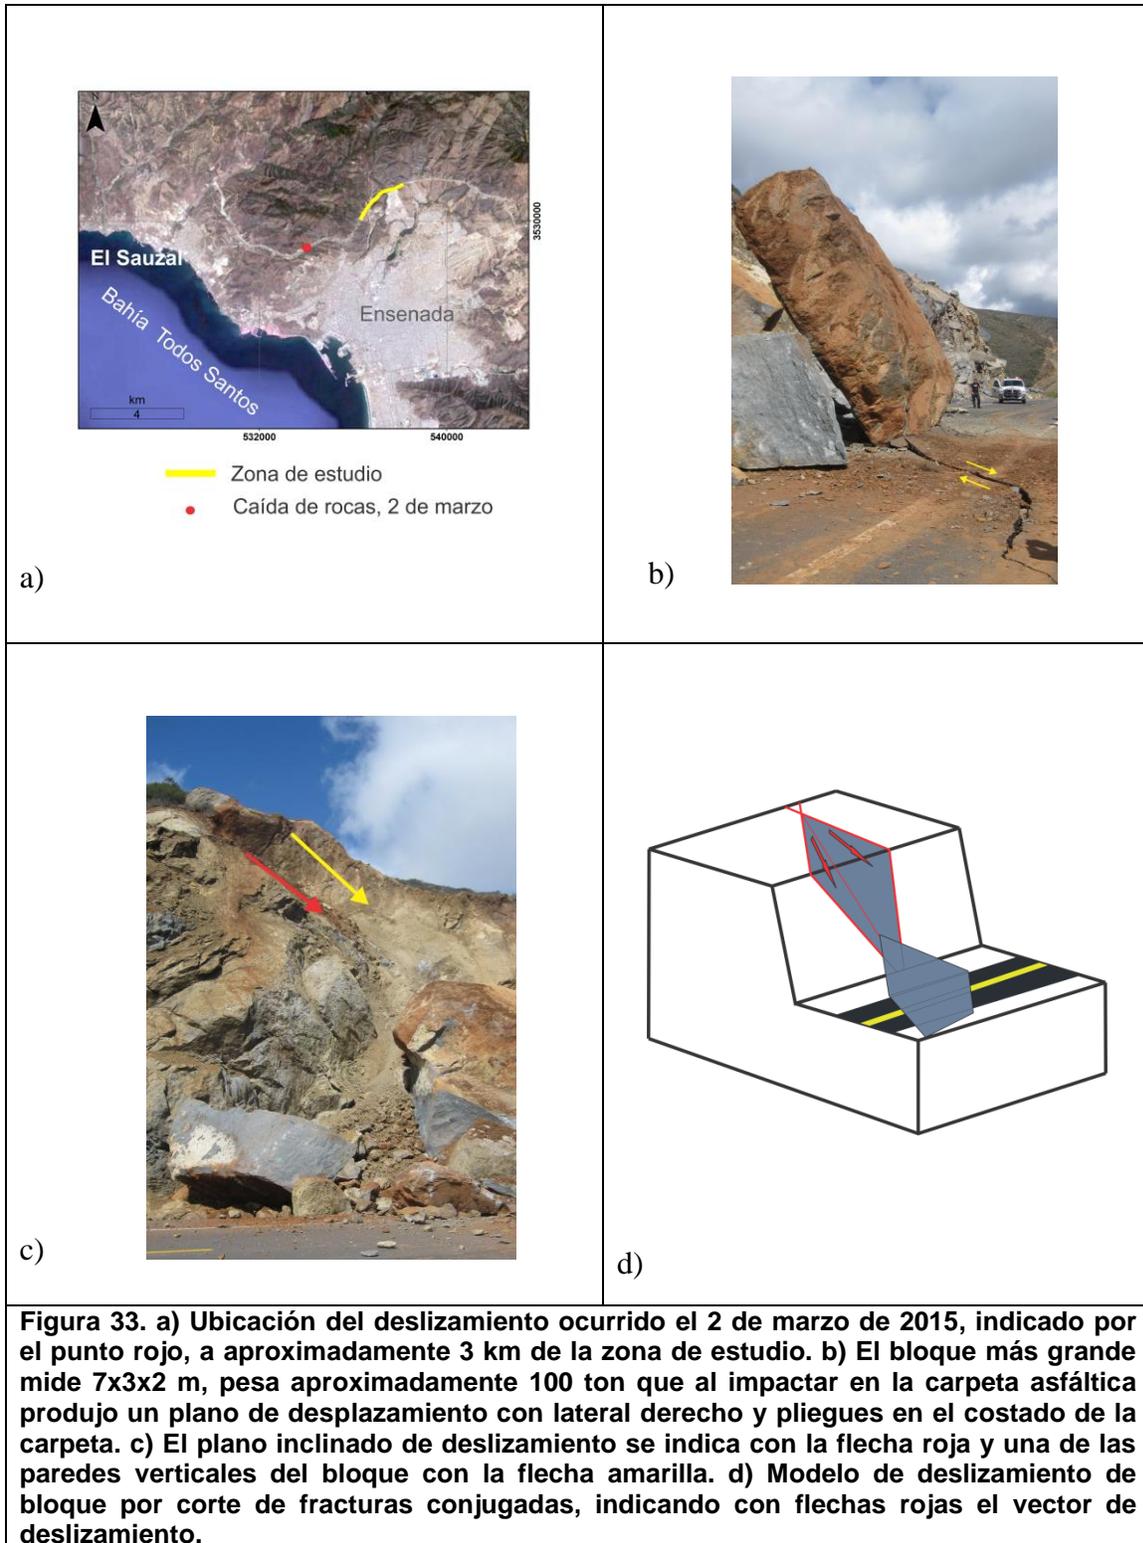
Un desprendimiento de rocas particularmente ilustrativo es el que ocurrió el 2 de marzo de 2015 cuando hubo lluvias intensas que alcanzaron los 50 mm. El accidente ocurrió en el km 8, a 3 km al SW de la zona de estudio (Figura 33.a). El sitio muestra claramente el peligro que representa la conjunción de factores geológicos como tipo de roca y sus estructuras primarias y por deformación, la acción antrópica y la lluvia. En la Figura 33.b se muestra la foto de los bloques deslizados, donde el bloque más grande es de aproximadamente 7x3x2 m (aproximadamente 100 ton). El bloque se deslizó a lo largo del plano de fractura inclinado indicado con la flecha gruesa en la Figura 33.c. Dicho plano estaba relleno de arcilla que, al hidratarse durante las lluvias funcionó como lubricante y rompió el estado de reposo del bloque al bajar el coeficiente de fricción en el plano de la fractura. Este caso puede representarse esquemáticamente con un modelo de deslizamiento de un bloque cortado por fracturas conjugadas, como el mostrado en la Figura 33.d.

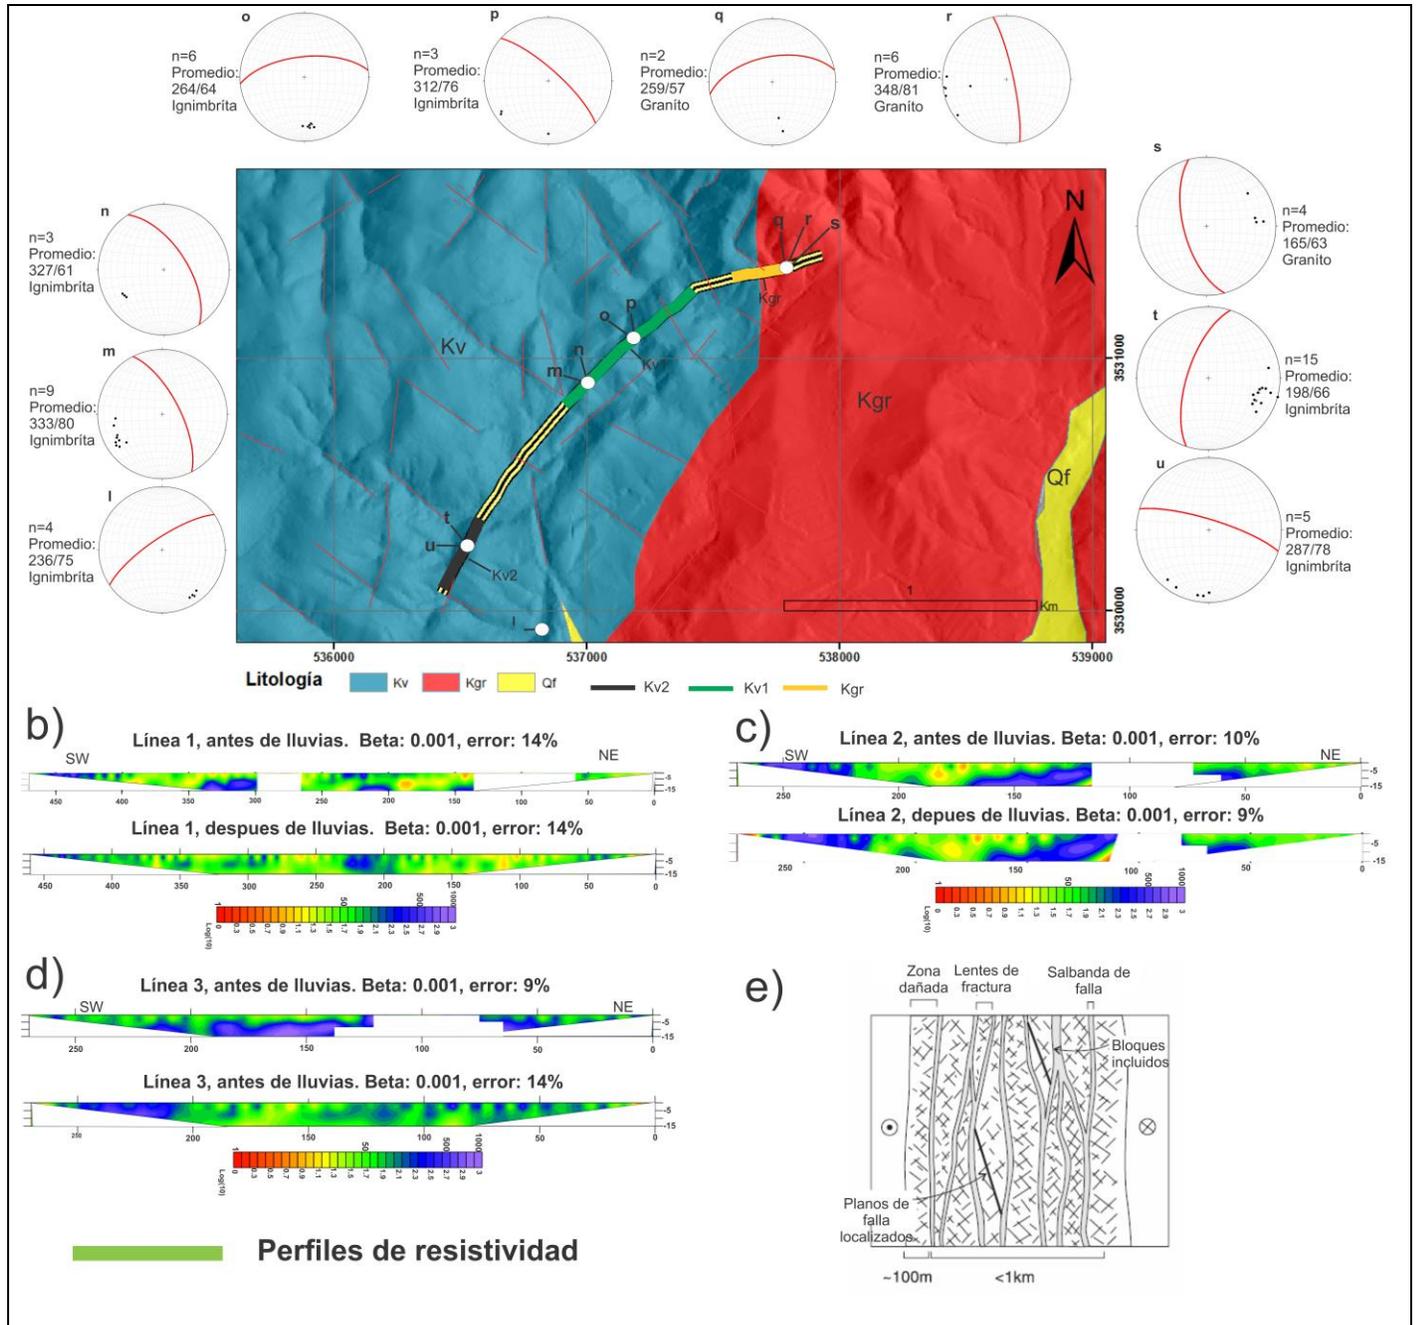
**Figura 34. Síntesis litológica, estructural y geoelectrica. (a) Análisis de fracturas mostrando la correlación observada con los sectores correspondientes a la líneas geoelectricas 1, 2 y 3 (b, c y d, respectivamente). Se observa que dicha correlación es buena entre las zonas de fractura y las zonas donde los valores de resistividad disminuyen, lo que facilita la visualización del peligro a lo largo de este sector de la carretera. El concepto de peligro está íntimamente ligado con el esquema de evolución de sistemas cizallados de Faulkner et al. (2003) mostrado en e) en el que se muestran cizallas verticales relacionadas con una zona de falla lateral izquierda y fracturas en arreglo ortogonal indicadas en líneas más suaves.**
