**Análisis de riesgo por deslizamiento de ladera en el tramo
Arroyo Guadalupe - El Mirador, de la autopista Tijuana-
Ensenada, Baja California**

Tesis

para cubrir parcialmente los requisitos necesarios para obtener el grado de
Maestro en Ciencias

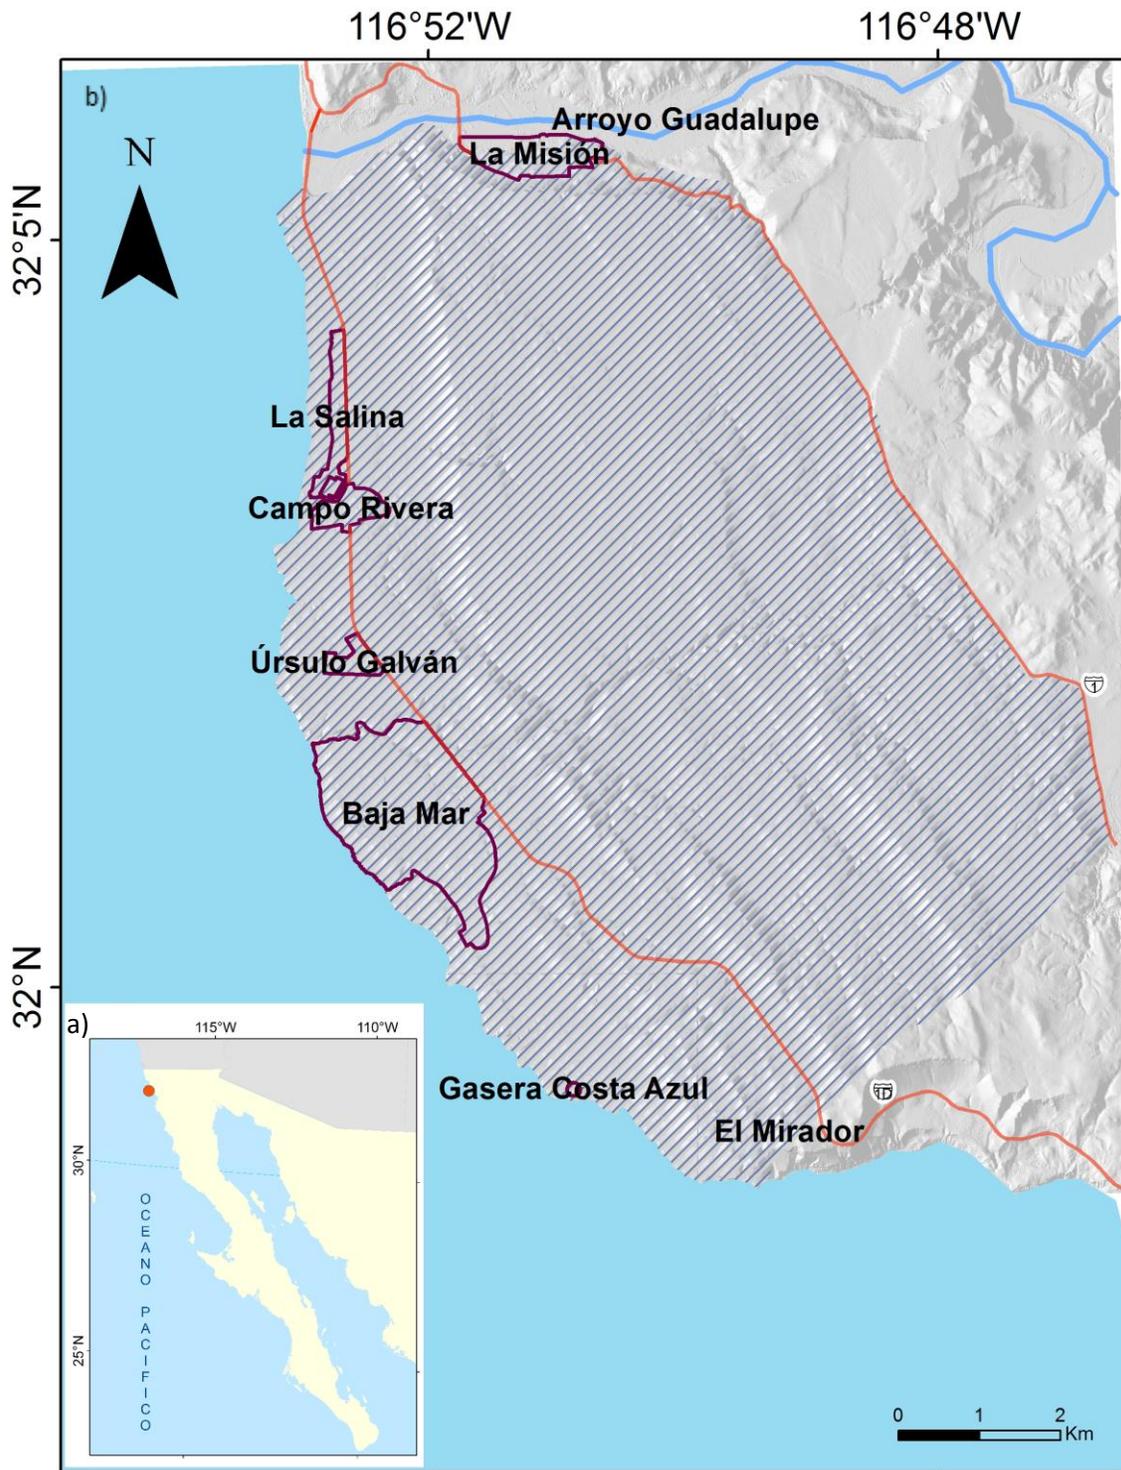
Figura 1.- a) Localización de la zona de estudio (punto rojo) en la península de Baja California, México. b) El área de estudio (polígono achurado) comprende de la desembocadura del arroyo Guadalupe en el poblado La Misión hasta El Mirador de la autopista Escénica (1D), cerrando el polígono de estudio con los puntos donde limita con la carretera Federal No. 1 (Carretera libre).

El área de estudio se localiza en el municipio de Ensenada, al norte de la ciudad de Ensenada, en la porción comprendida entre la autopista Escénica Tijuana-Ensenada (1D) y la carretera libre Tijuana- Ensenada (Federal No. 1) (Figura 1).

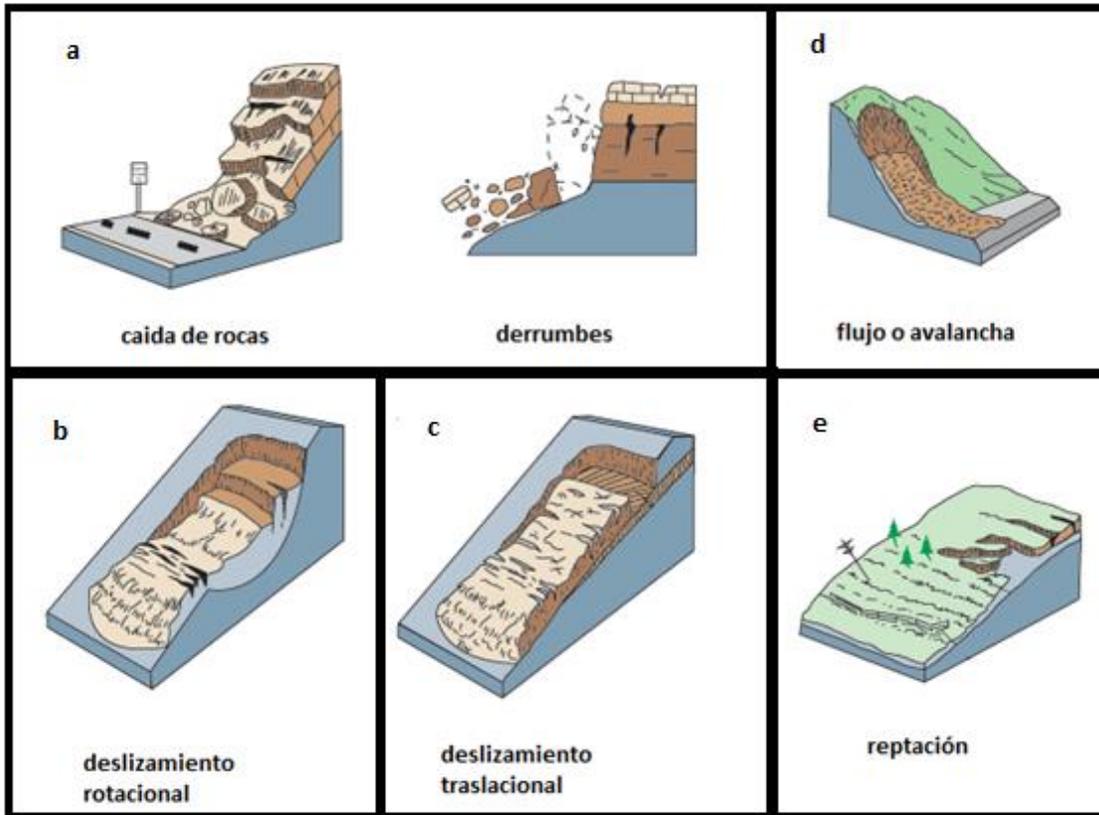
Figura 2.- Tipos de deslizamiento: a) los caídos de rocas o derrumbes obedecen mayoritariamente a pendientes muy fuertes o acantilados, b) los deslizamientos rotacionales y c) traslacionaes que definen su ocurrencia por el comportamiento de la superficie de falla del material remanente de una pendiente, d) los flujos o avalanchas que dependen de la saturación del suelo por un fluido y por último la e) reptación, la cual es un movimiento sumamente lento pero persistente de suelo aparentemente sin una superficie de falla bien definida (Modificado de Highland y Bobrowsky, 2008).

De acuerdo con diversos autores (Suárez, 1998; Selby, 1988) existen, básicamente, tres tipos de deslizamientos (Figura 2):

Rotacionales (Figura 2b): Deslizamientos en los que su superficie principal de falla resulta cóncava hacia arriba (forma de cuchara o concha), definiendo un movimiento rotacional de la masa inestable de suelos y/o fragmentos de rocas con centro de giro por encima de su centro de gravedad. A menudo estos deslizamientos rotacionales ocurren en suelos arcillosos blandos, aunque también se presentan en formaciones de rocas blandas muy intemperizadas.

Traslacionales (Figura 2c): Deslizamientos en los que la masa de suelos y/o fragmentos de rocas se desplazan hacia afuera y hacia abajo, a lo largo de una superficie de falla más o menos plana, con muy poco o nada de movimiento de rotación o volteo. Usualmente determinan deslizamientos someros en suelos granulares, o bien están definidos por superficies de debilidad en formaciones rocosas, tales como planos de estratificación, juntas y zonas de diferente alteración o meteorización de las rocas, con echado propicio al deslizamiento.

3. Los flujos (Figura 2d), que son considerados movimientos de suelos y/o fragmentos de rocas pendiente abajo de una ladera, en donde sus partículas, granos o fragmentos tienen movimientos relativos dentro de la masa que se mueve o desliza sobre una superficie de falla, Los flujos varían de muy lentos a muy rápidos, así como secos o húmedos. Pueden distinguirse:

Varnes (1978) menciona sobre esta clasificación el esparcimiento lateral (Figura 2e), en el cual el movimiento dominante es la extensión lateral acomodada por fracturas de corte y tensión. El mecanismo de falla puede incluir elementos no solo de rotación y translación sino también de flujo. Generalmente, los movimientos son complejos y difíciles de caracterizar. Su velocidad de movimiento es por lo general extremadamente lenta. Los esparcimientos laterales pueden ocurrir en masas de roca sobre suelos plásticos y también se forman en suelos finos, como arcillas y limos sensibles que pierden gran parte de su resistencia al remodelarse. Dentro de esta clasificación pueden a su vez dividirse dos tipos:

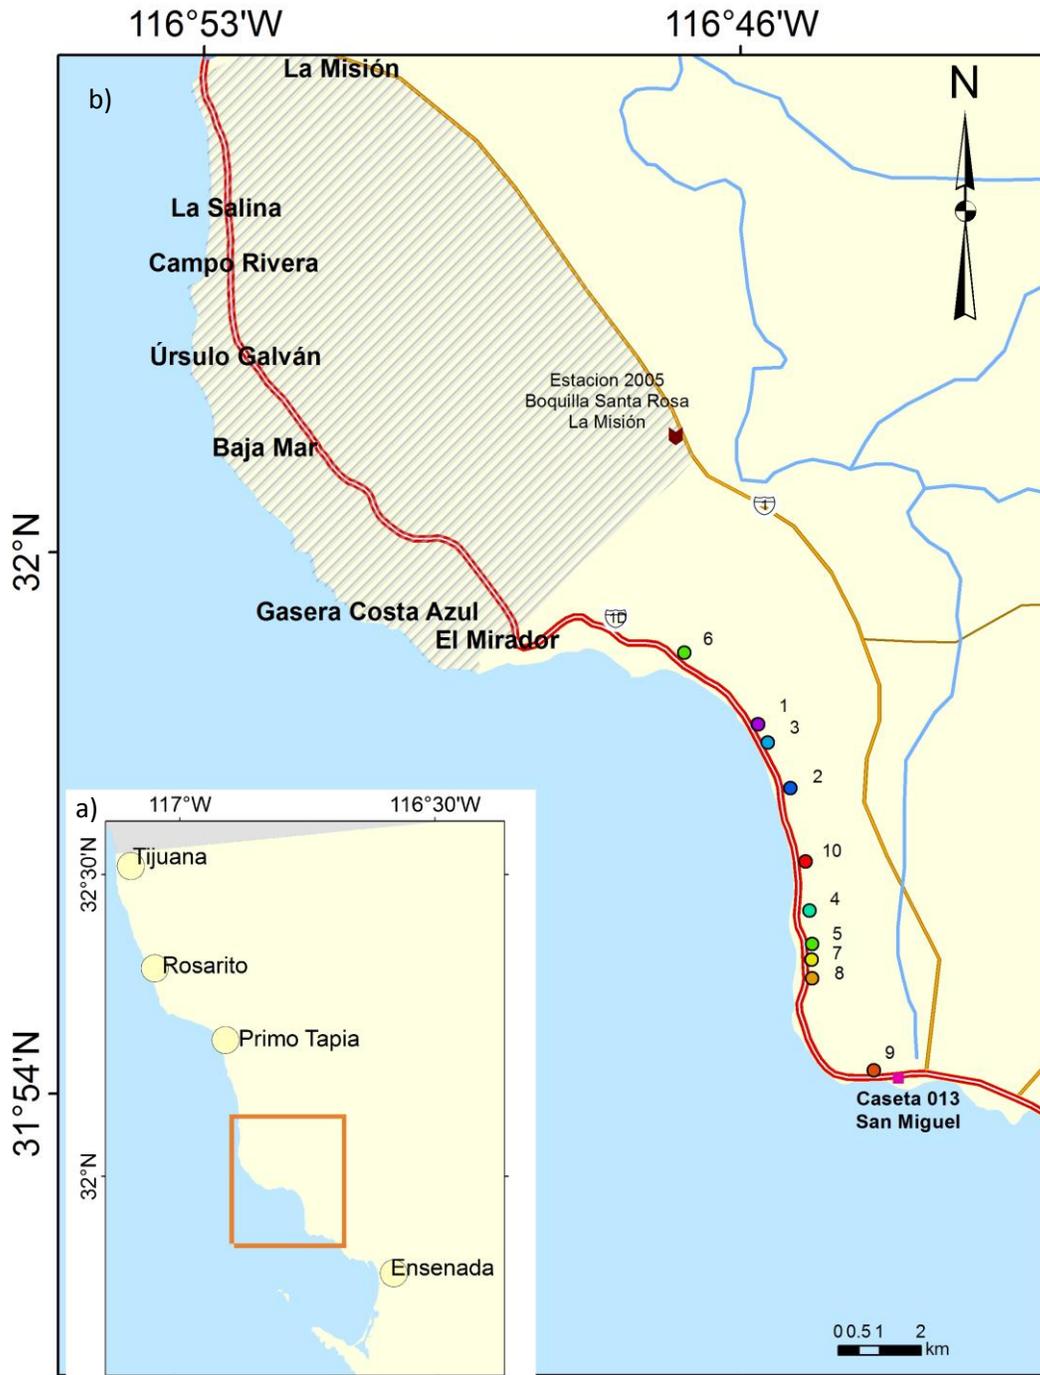
Figura 3.- a) Localización del área en el corredor Tijuana-Ensenada mostrada en el recuadro naranja. b) Localización de la ocurrencia de deslizamientos históricos sobre la autopista Escénica (1D) : 1.-Década de los 40/ km. 90, 2.-Año 1963/ km. 91+300, 3.-Año 1967 (Abril)/ km. 90+200, 4.-Año 1967 (Mayo)/ km. 94, 5.-Año 1969/ km. 95, 6.-Año 1969/ km. 95+300, 7.-Año 1969/ km. 95+450, 8.-Año 1969/km. 88+400, 9.-Año 1976/ km. 98+300, 10.-Año 2013/ km. 93. Se indica la ubicación de la estación climatológica número 2005.

El proyecto de esta carretera de cuota comenzó en 1961 y fue inaugurada el 25 de abril de 1967 (CAPUFE, 1982). Desde antes de la construcción de este proyecto de infraestructura, en la zona existían antecedentes de movimientos de masa. Los pobladores del área cercana a la actual autopista señalan que en la década de los años 40 ocurrió un deslizamiento súbito en el km 90 (Cruz-Castillo, 1998). A continuación se mencionan de manera cronológica los eventos documentados por deslizamientos de ladera (Figura 3):

Estadísticas de la caseta de cobro San Miguel 013 Ensenada, Baja California de CAPUFE (ubicación en Figura 3) durante el 2012 (año anterior al último deslizamiento) un volumen total anual de 3'959,375 vehículos registrados, del cual 84.7% fueron automóviles particulares, siendo el mes de julio el de mayor tráfico (Figura 4). Con este dato se puede estimar el efecto que podría generar un nuevo suceso de esta índole.

Se realizó la búsqueda de datos de pluviómetros cercanos instalados en la zona y se recopilaron datos de la Base de datos climatológica nacional (Sistema CLICOM, 2015): 2005 Boquilla Santa Rosa de la Misión-BC (Figura 3) y la cual cuenta con información recabada para el periodo desde 1948 al 2007. Aunque desafortunadamente hay importantes huecos en la información de esta estación, se sabe que la precipitación anual promedio es de 265.6 mm, así mismo, el año con mayor precipitación fue 1983, con una precipitación de 735.8 mm.

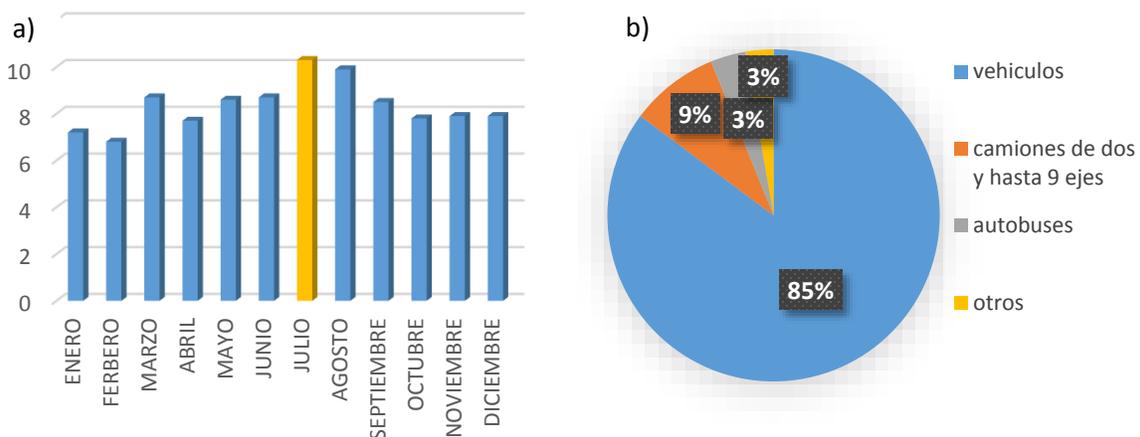
Figura 4.- a) Promedio diario de vehículos (en miles) agregados por mes que cruzaron por la caseta de San Miguel durante el 2012. El mayor volumen de usuarios fue en el mes de Julio (barra amarilla). b) Los usuarios fueron automovilistas predominantemente y en la clasificación de otros se agruparon los automóviles con remolques (2.2%), motocicletas (0.3%) y otros no clasificados (0.5%).

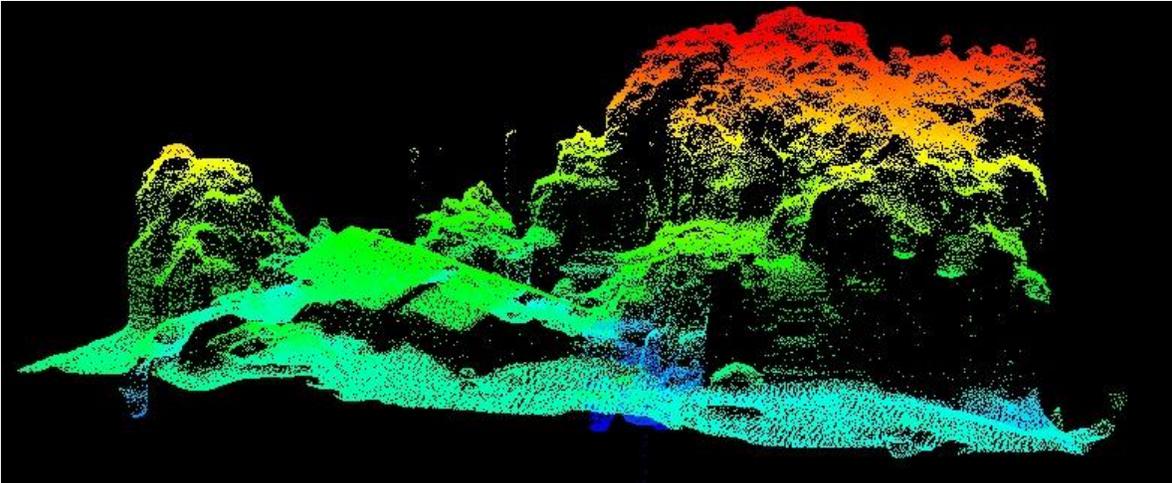
Figura 5.- Configuración de una nube de puntos LiDAR, los rebotes de luz son clasificados por su origen, en el terreno o en la superficie (vegetación, infraestructura, etc.). Tomada de LIDAR-America.com

Las nubes de puntos son un registro de las elevaciones existentes sobre el nivel del mar con un sistema activo de rayos láser que emite un haz de luz sobre la superficie terrestre (pulsos) para luego recoger sus reflejos, también denominados retornos o rebotes (Figura 5). Posteriormente la nube de puntos es ajustada al terreno mediante procesos geodésicos, de la que se seleccionan aquellos puntos que corresponden únicamente al terreno, generando una nube de puntos clasificada a la que se le aplica una interpolación a los puntos clasificados del último retorno y habiendo eliminado aquellos puntos que no pertenecen al terreno como los reflejados por infraestructura, vegetación y objetos aéreos como nubes o pájaros, de esta manera se puede generar un modelo digital de elevación de tipo terreno con una resolución horizontal de 5 m (Figura 7).

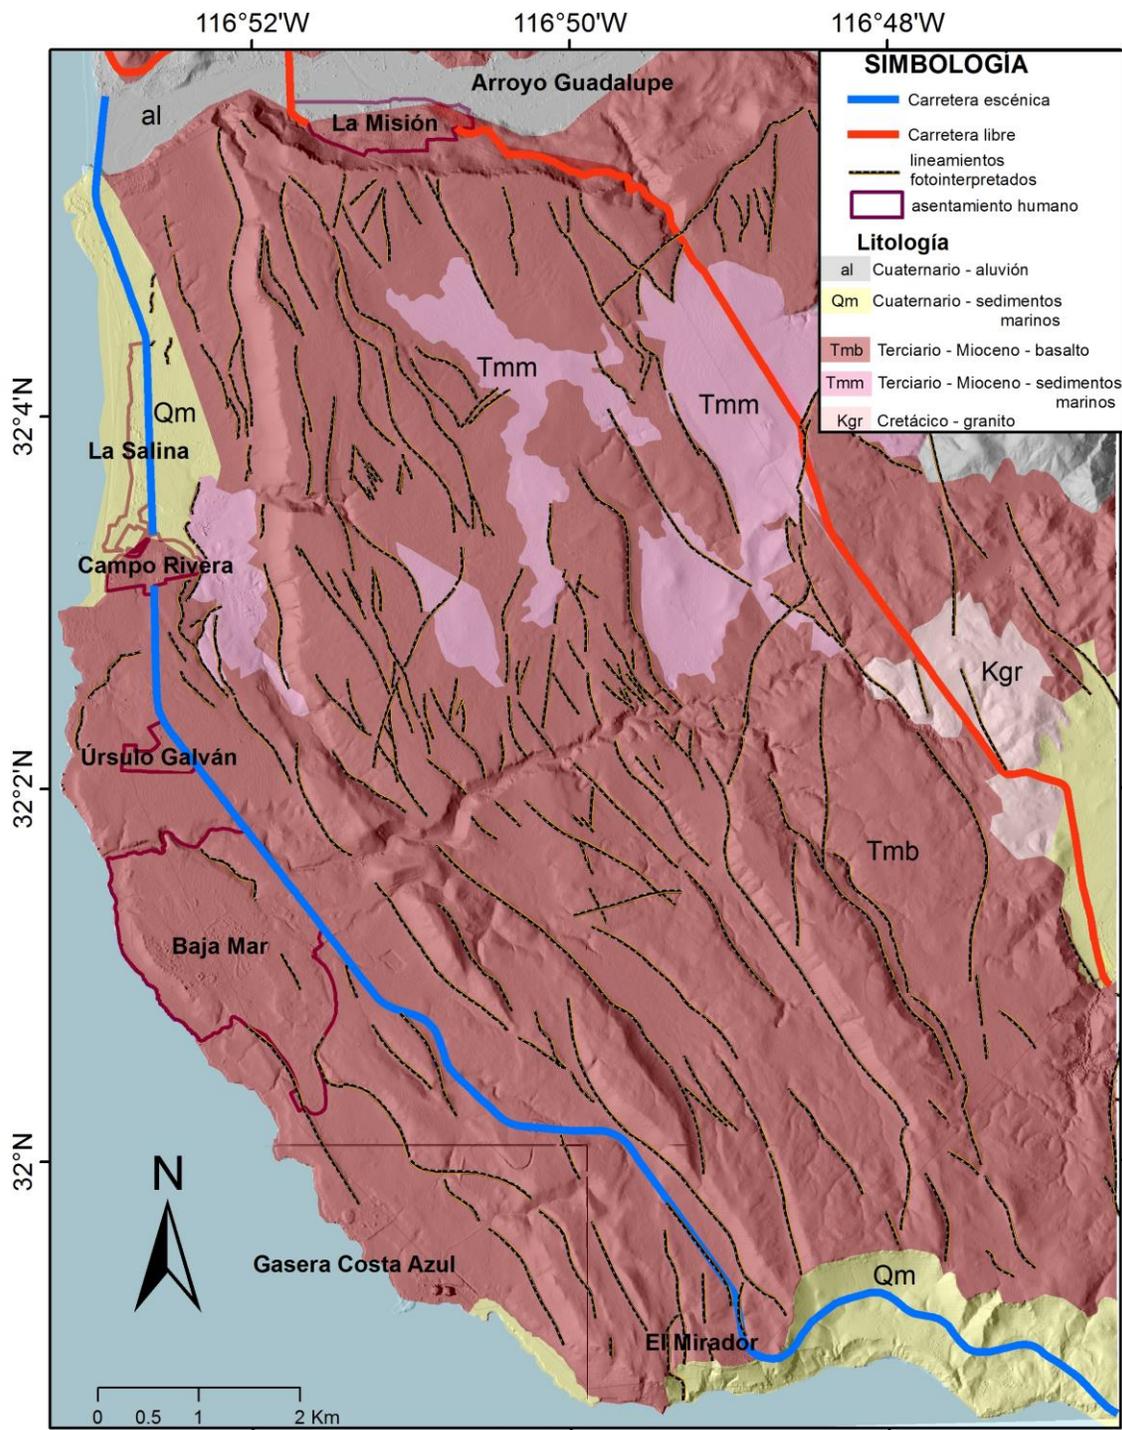
Figura 6.- Geología del área de estudio, tomada de Gastil et al., (1975) e INEGI (2006), incorporando los lineamientos fotointerpretados.

Según Gastil y colaboradores (1975) y las cartas geológicas elaboradas por el Instituto Nacional de Estadística, Geografía e Informática (INEGI, 2006), la litología que aflora en esta zona es de edad Mioceno-Pleistoceno de la Formación Rosarito Beach, que de acuerdo con Minch (1967) está constituida por intercalaciones de flujos de basalto, rocas piroclásticas y rocas sedimentarias clásticas. (Figura 6).

- c) Productos: Empleando los datos por medio de las herramientas se obtuvieron los mapas digitales de la geología (Figura 6), el modelo digital de elevación se obtuvo del levantamiento LIDAR del terreno del cual se desprendieron el mapa de pendientes (Figura 8) y el que permitió realizar el cálculo y la digitalización del mapa de diferencia de elevaciones en las zonas de escarpes.

El índice espacial de peligrosidad se obtiene al ir sumando las celdas de los diferentes factores (mapas) que lo integran: la geología (Figura 6) más los valores de los lineamientos obtenidos de la fotointerpretación alrededor de los cuales se trazaron polígonos a 10 m a cada lado del lineamiento (Figura 9). Este resultado se presenta en la Figura 10.

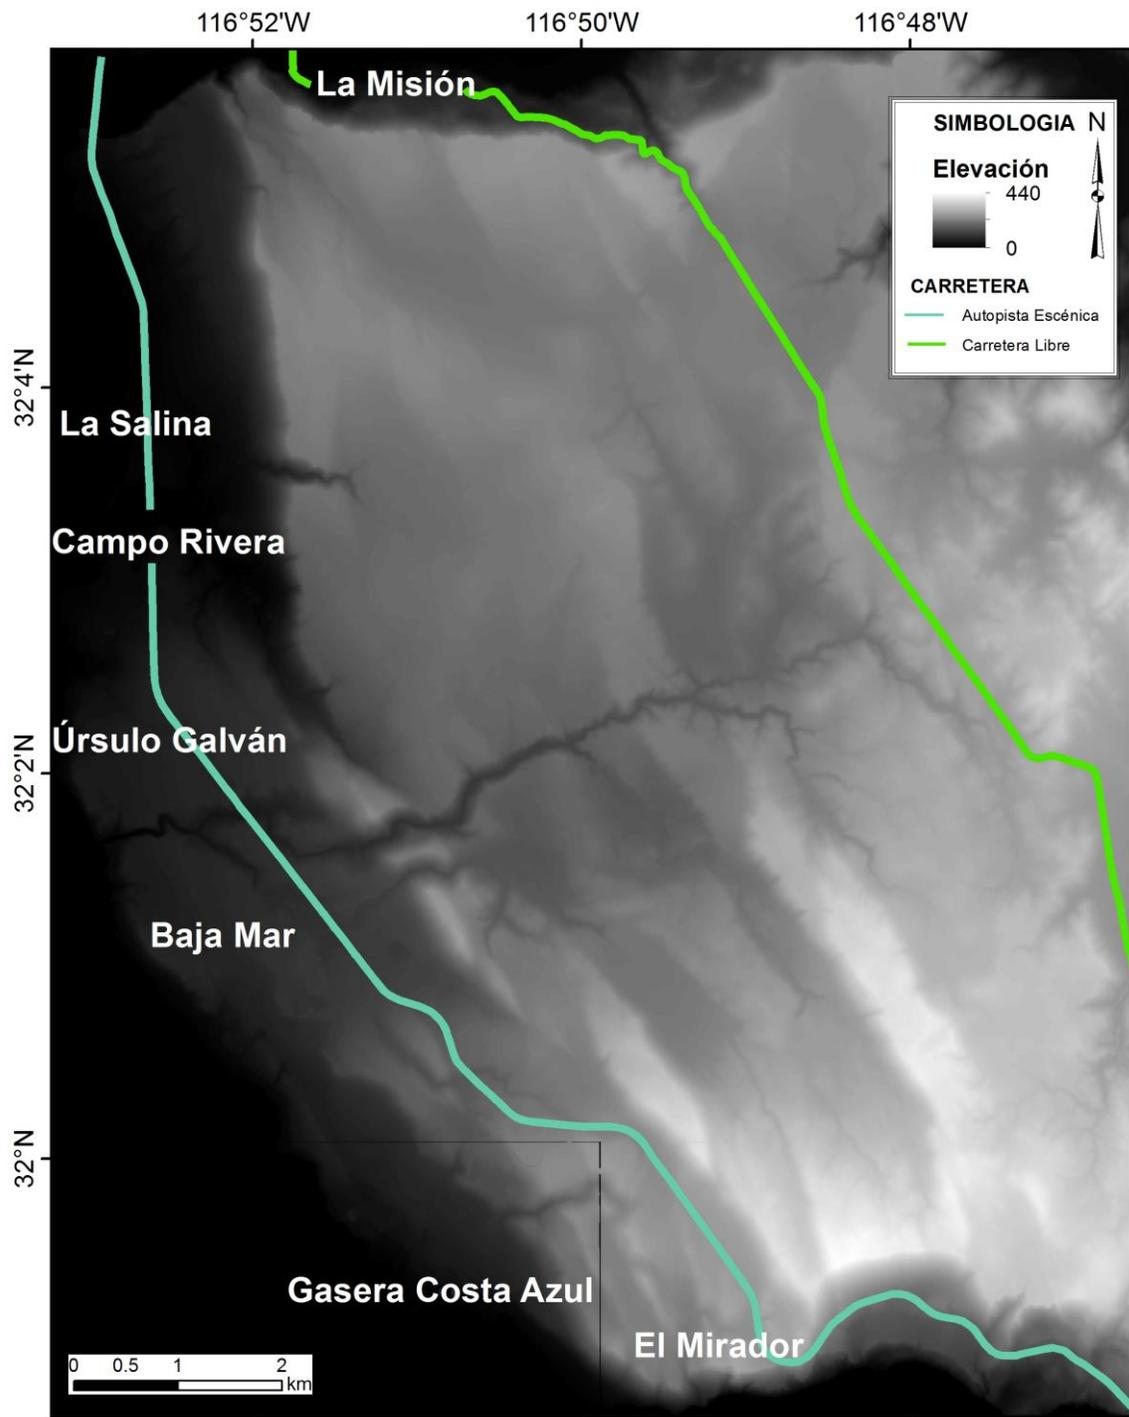
Figura 7.- Modelo digital de elevación de alta resolución LiDAR tipo terreno con resolución de 5 m por celda (INEGI, 2008).

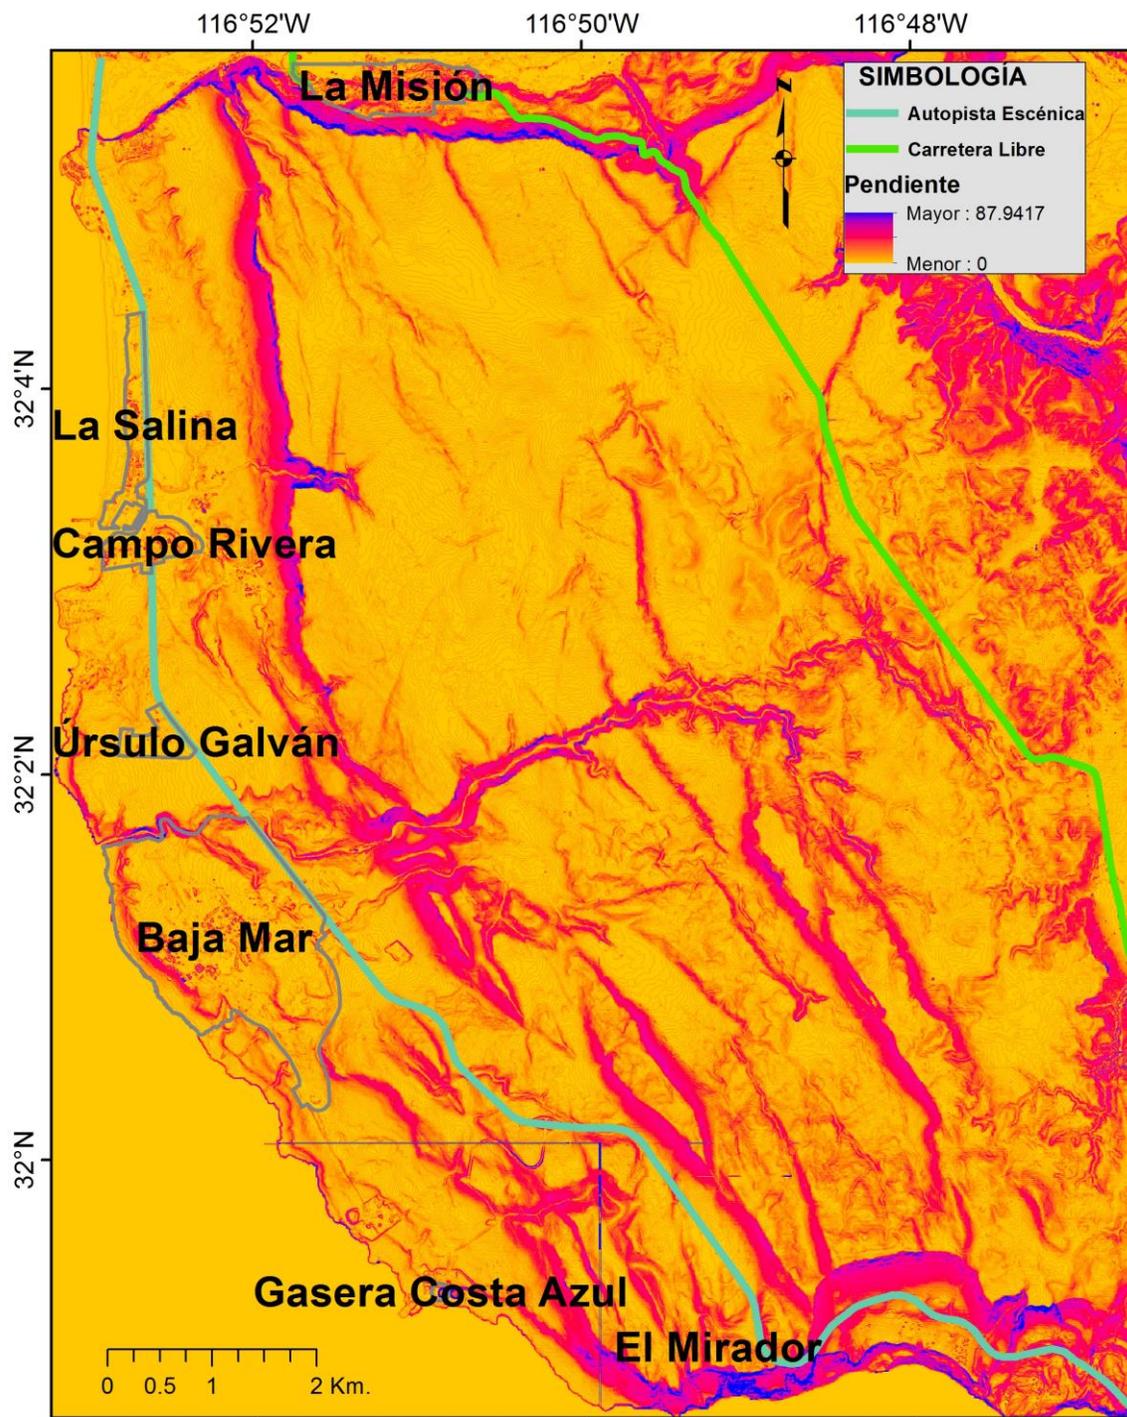
Figura 8.- Mapa de pendientes en grados obtenido a partir del modelo digital de elevación.

Los valores asignados en el factor de inclinación de taludes varía de la siguiente forma: un valor de 0.5 para los sitios con pendientes menores y hasta 15° , un valor de 1.0 para las pendientes de 16° y hasta 25° , 1.4 para las pendientes entre 26° y 35° y finalmente un valor de 1.8 puntos para las pendientes entre 36° y 45° (Figura 8).

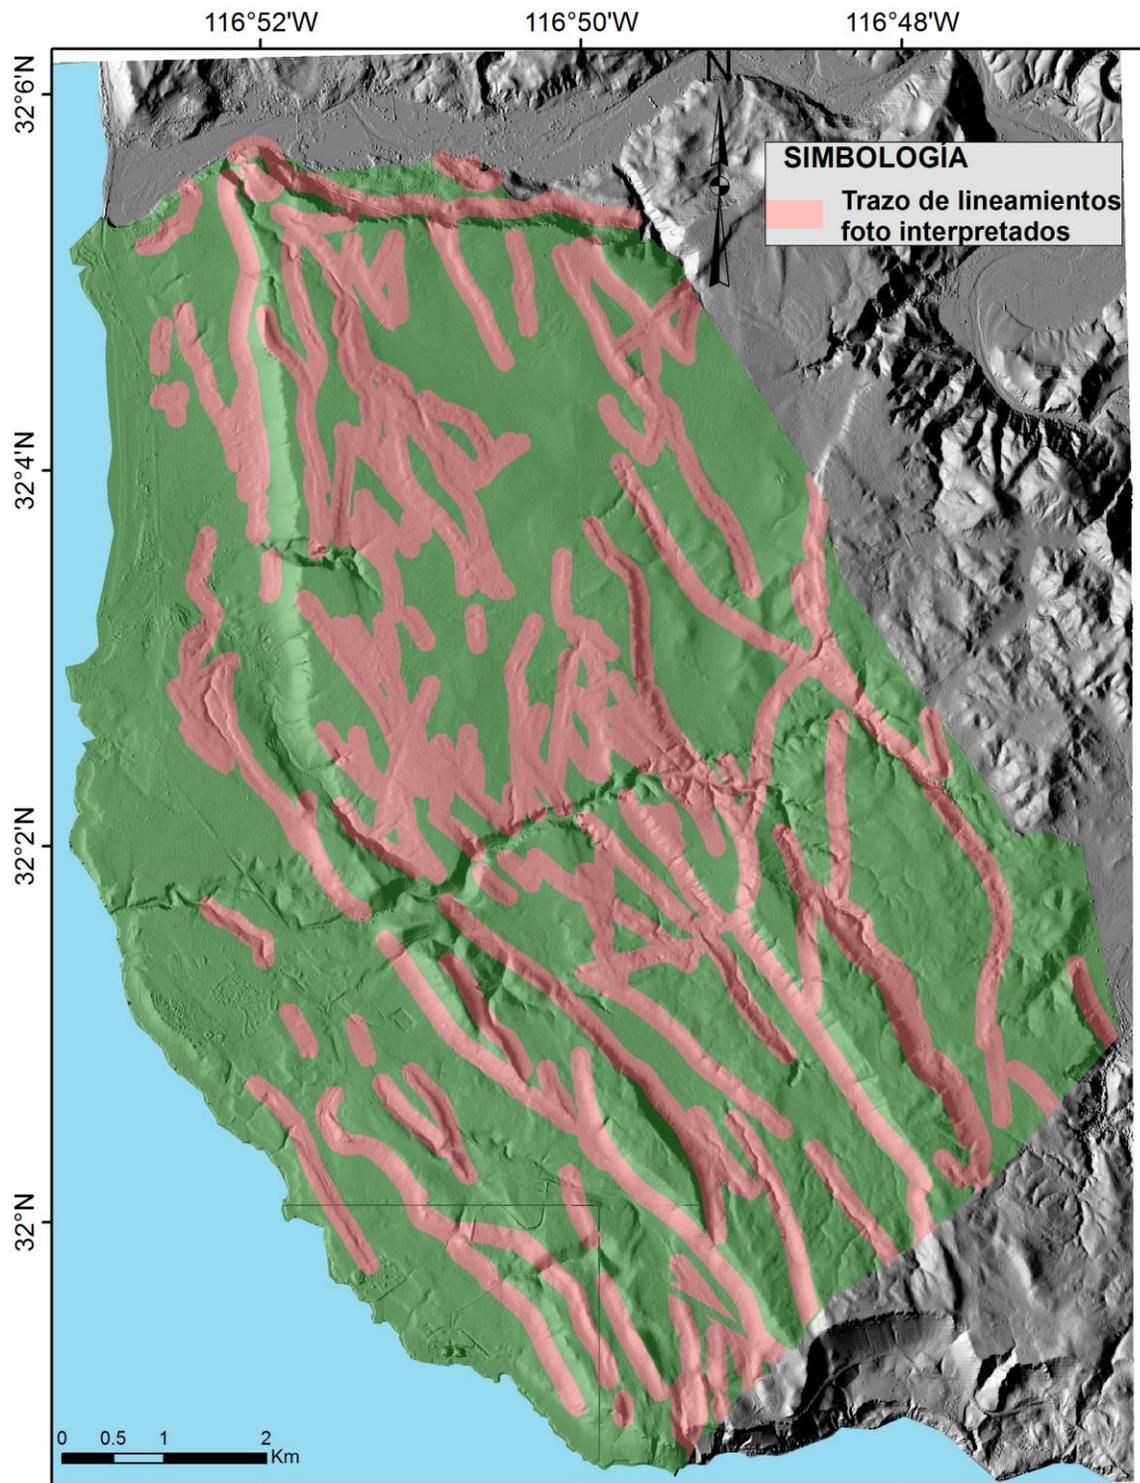
Figura 9.- Mapa de lineamientos, obtenido a través de la digitalización de las áreas alrededor de cada lineamiento fotointerpretado se muestran en rojo y el valor asignado a sus celdas fue de 1.2, mientras que para el resto del área su valor es cero.

En la Figura 9 es posible apreciar que los escarpes de las mesetas coinciden en casi todos los casos con la presencia de un lineamiento fotointerpretado, igualándose de esta manera el ángulo de sus rumbos.

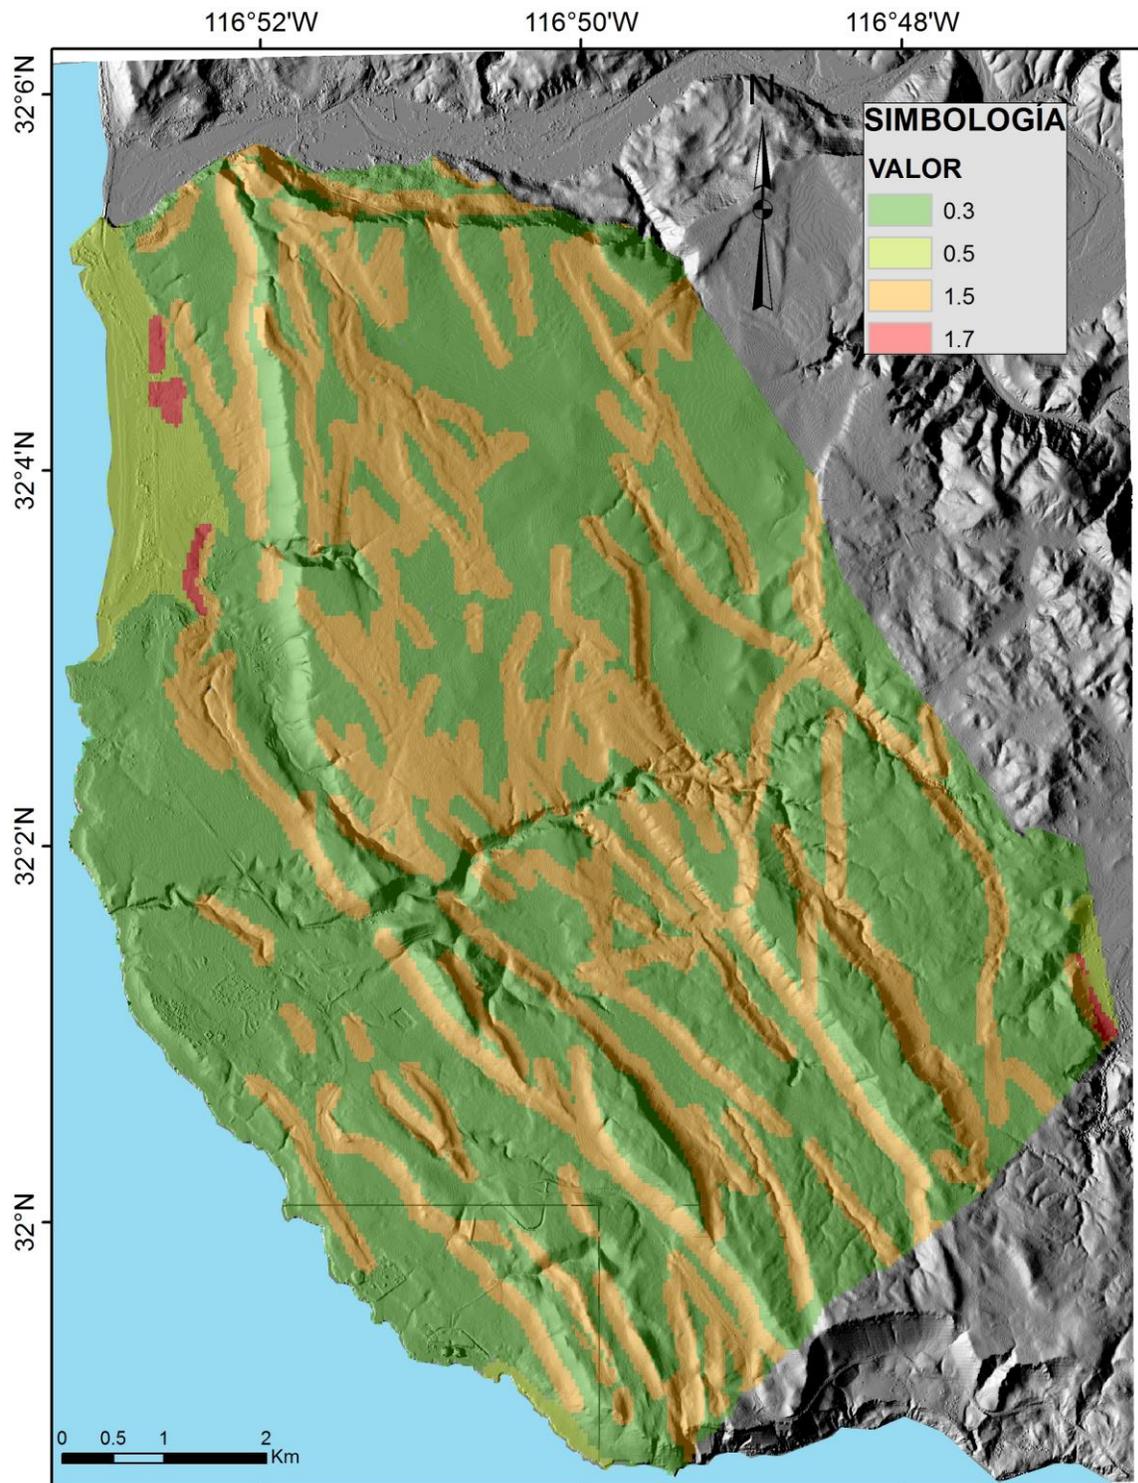
Figura 10.- Mapa obtenido de la sumatoria de los factores geotécnicos.

Finalmente, se sumaron los mapas 10 y 12 por medio de la herramienta *raster calculator* de ArcMap 10.2.2 de Esri. Si se revisan los valores numéricos obtenidos en la suma de celdas del mapa de peligrosidad, el puntaje mayor en una celda es de 5.1 lo cual, contrastándolo con los puntajes de nivel de peligrosidad propuestos para la metodología utilizada ubica el grado de peligrosidad más alto como moderado (Tabla 5) es decir, que solo existen zonas de muy baja, baja y moderada peligrosidad (Figura 13).

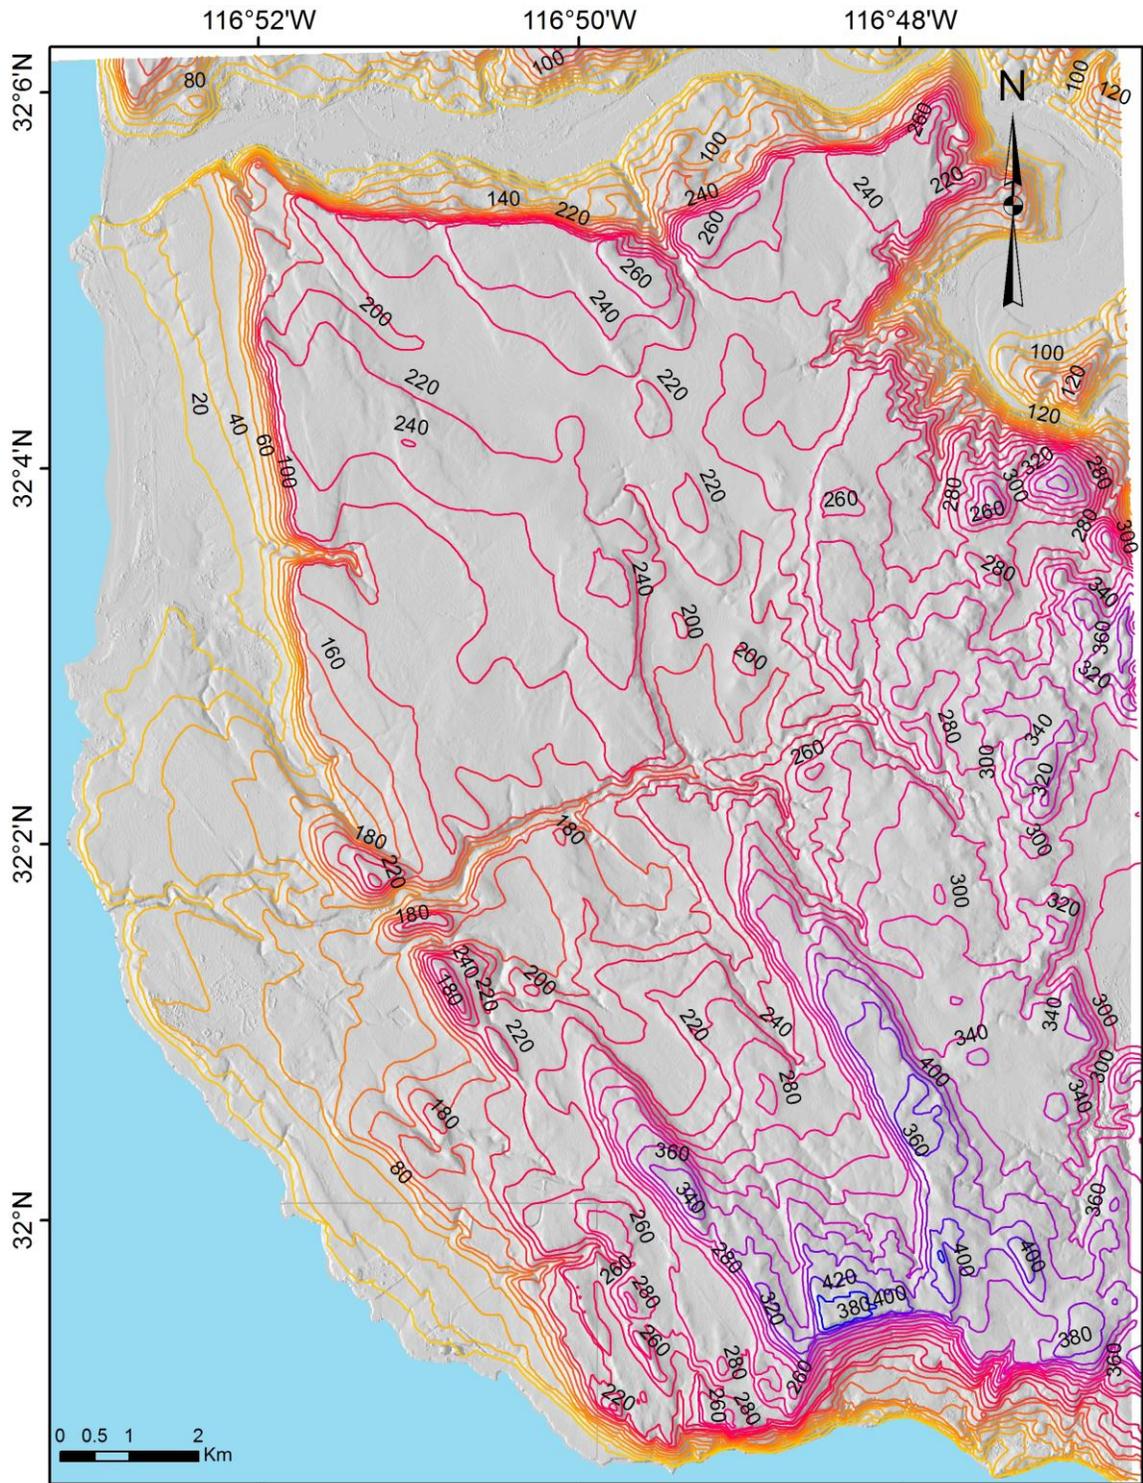
Figura 11.- Mapa topográfico con curvas de nivel, el cuál fue empleado para calcular la diferencia de elevaciones entre piso y techo de los escarpes.

El puntaje asignado para cada celda conforme a la diferencia de elevaciones de cada escarpe es de 0.6 puntos para aquellas diferencias de menos de 50 m, de 1.2 para las de entre 51 y hasta 100 m y de 1.6 para las elevaciones con diferencias de entre 101 y hasta 200 m (Figura 11).

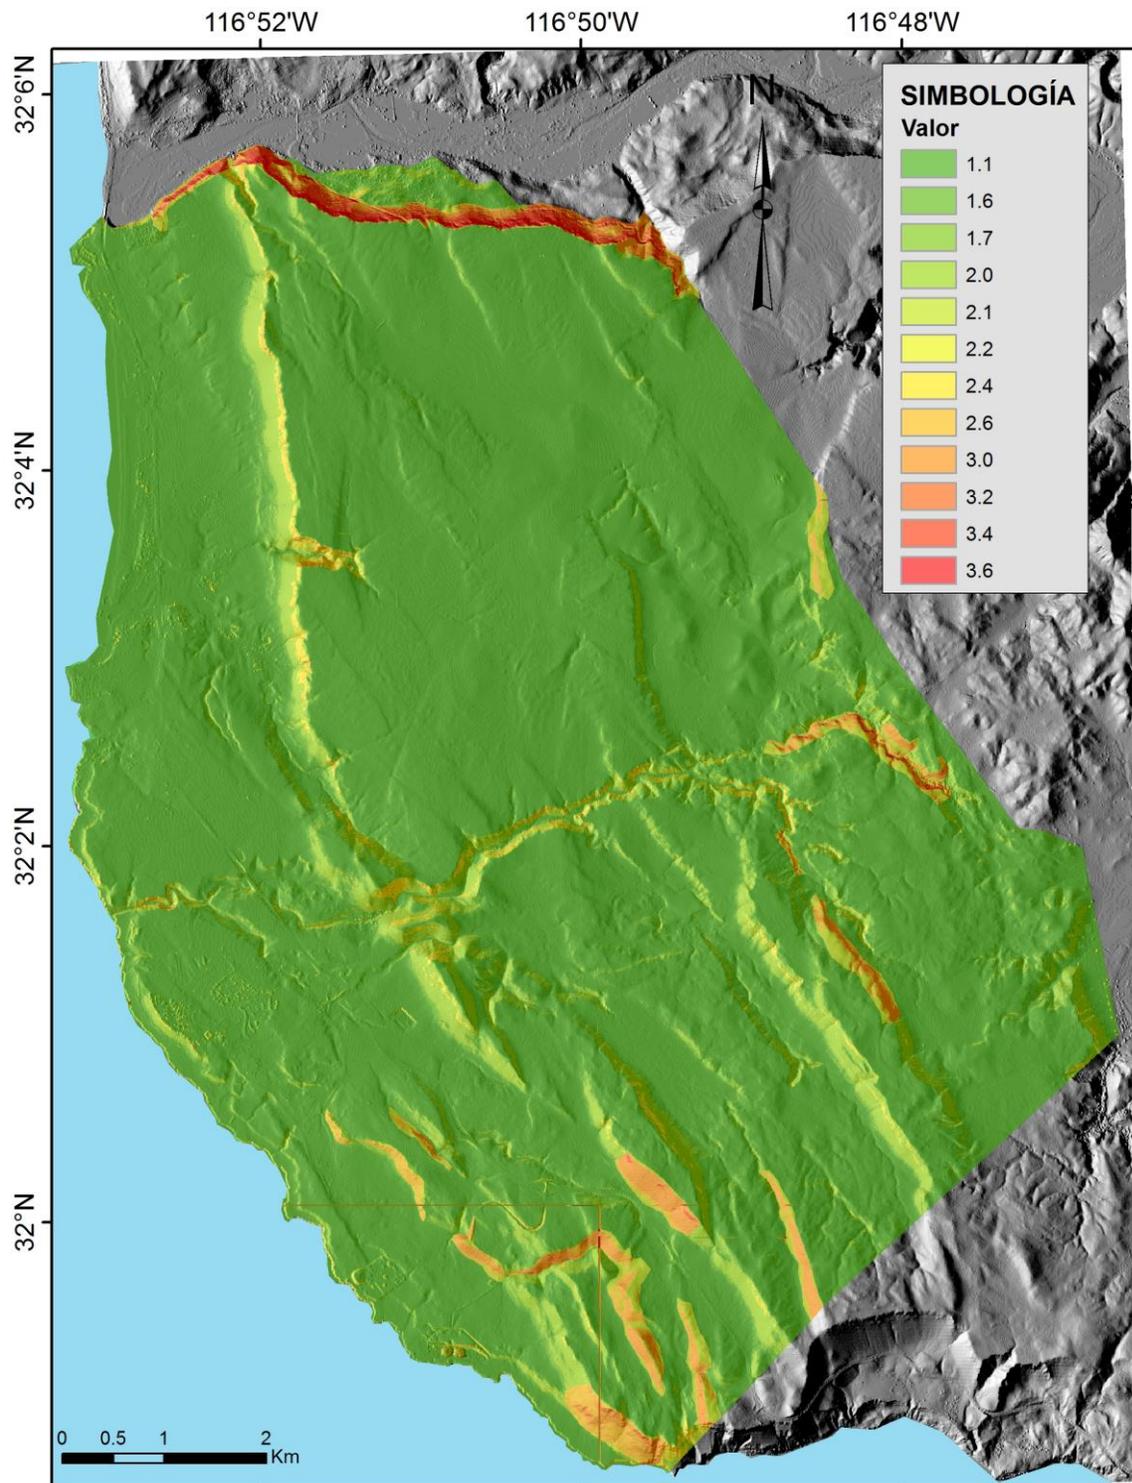
Figura 12.- Mapa resultante de la sumatoria de los factores topográficos: pendiente y diferencia de elevación entre piso y techo de los escarpes.

Una vez más, la sumatoria de estos factores está representada por la suma de las matrices de celdas de los mapas de las figuras 5 y 8. El resultado fue el mapa de la Figura 12.

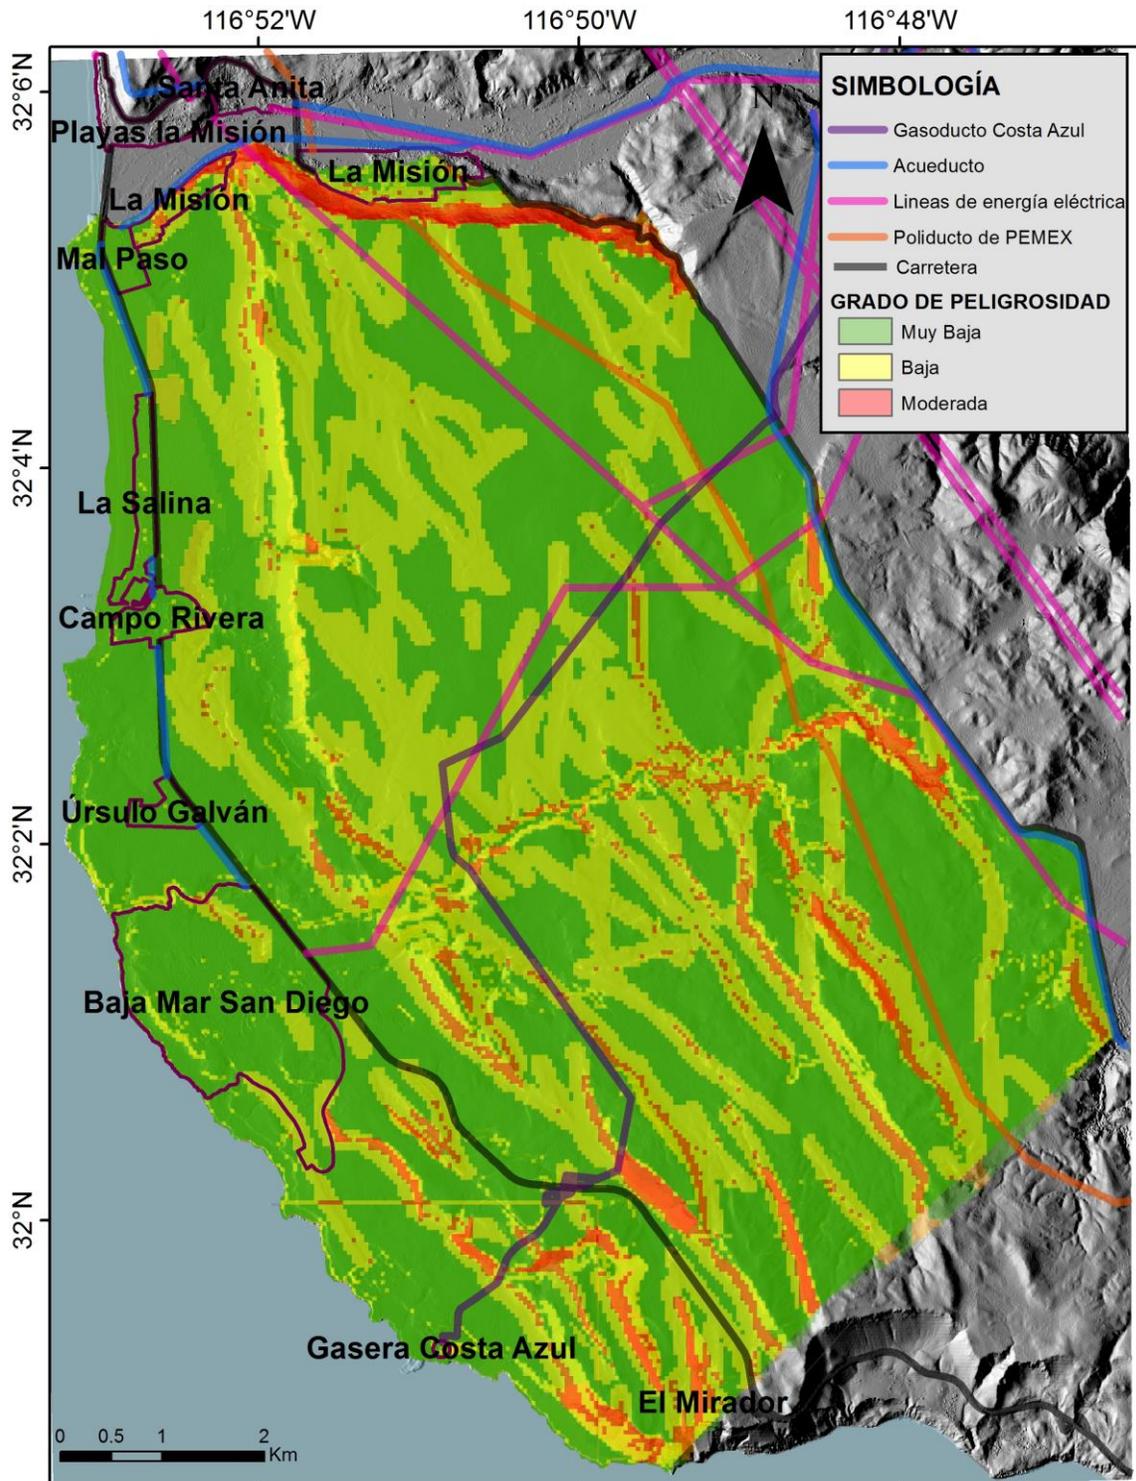
Figura 13.- Mapa de riesgo por deslizamiento de ladera.

Las zonas con moderada peligrosidad presentan valores mayores en los puntajes de sus pendientes y diferencias de elevación entre el piso y el techo de los escarpes. Las zonas con baja peligrosidad, a pesar de su baja pendiente o menor diferencia de elevación entre piso y techo de escarpes presentan la coincidencia del rumbo del ángulo de un lineamiento fotointerpretado y el ángulo del rumbo del escarpe.
